Sarpsborg kommune

# ► Tilstandsvurderinger skoler og barnehager

Oppdragsnr.: 52308839 Dokumentnr.: TEK-1 Versjon: J02 Dato: 2024-05-24

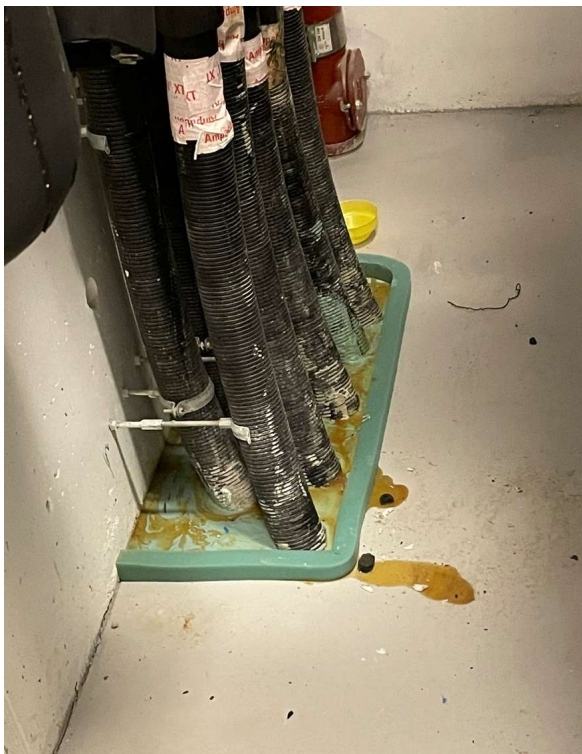
| 35 | Varmepumpe- og kuldeinstallasjoner | Rør som er en del av ventilasjonsanlegget er ført gjennom betongdekke. Det er montert en oppkant/list rundt rør for å hindre væskelekkasje på gulvet. Det observeres væskesøl på gulvet rundt rørene. Dette må rengjøres. Om det forekommer unormal lekkasje blir dette lettere å identifisere om søl rengjøres jevnlig. Nye uønskede lekkasjer må kartlegges utbedres. | 3 |

35 Varmepumpe- og kuldeinstallasjoner. Rengjør og kartlegg eventuelle lekkasjer.

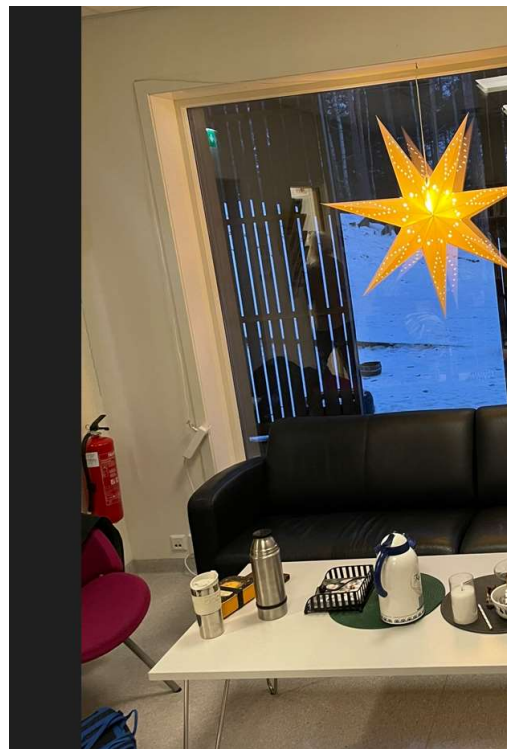
43 Lavspent forsyning. Hengende skjøteledning.

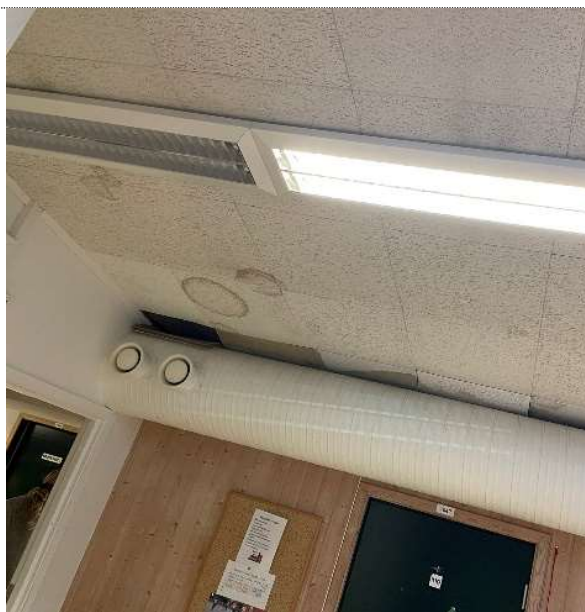
25 Dekker. Vann/fuktskade på himling. Bytt ut himling.

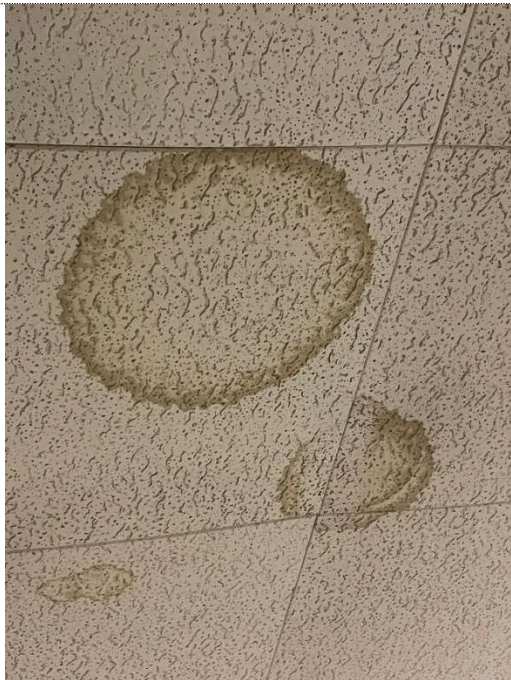
25 Dekker. Vann/fuktskade på himling. Bytt ut himling.

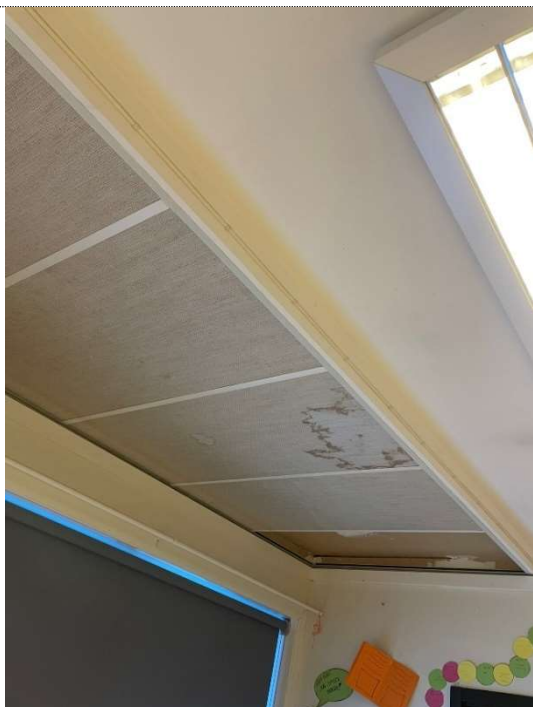
25 Dekker. Vann/fuktskade på himling. Bytt ut himling.

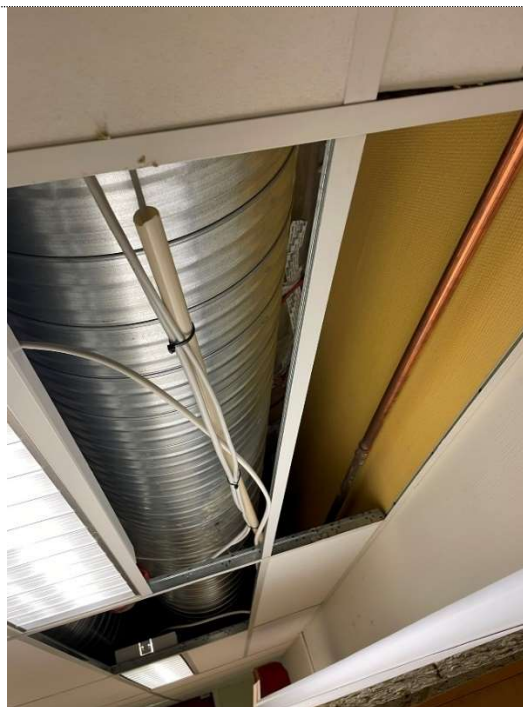
25 Dekker. Manglende himling inni klasserom.

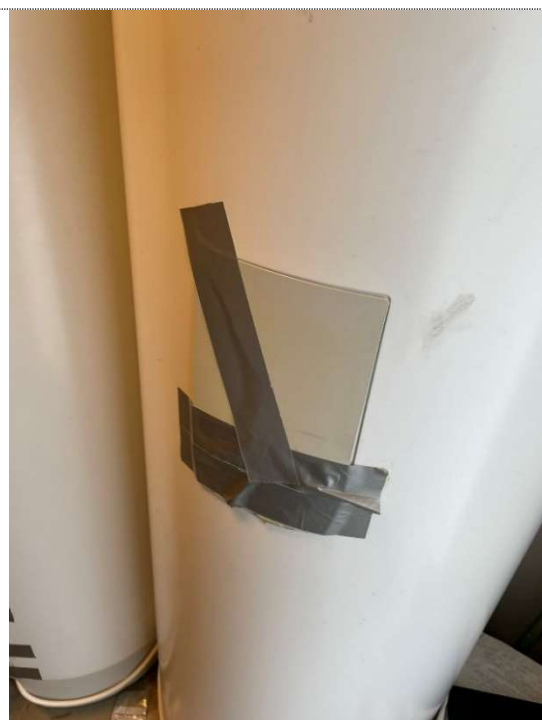
31 Sanitæranlegg. Lekk må erstattes på vannbereder.

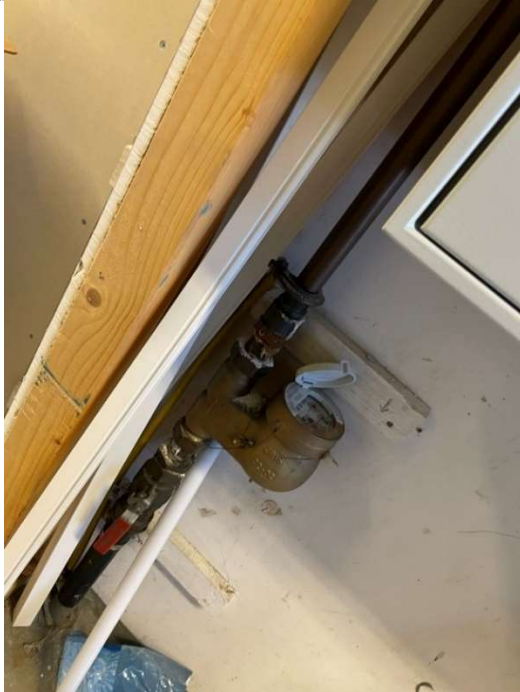
31 Sanitæranlegg. Stoppekran eiret.

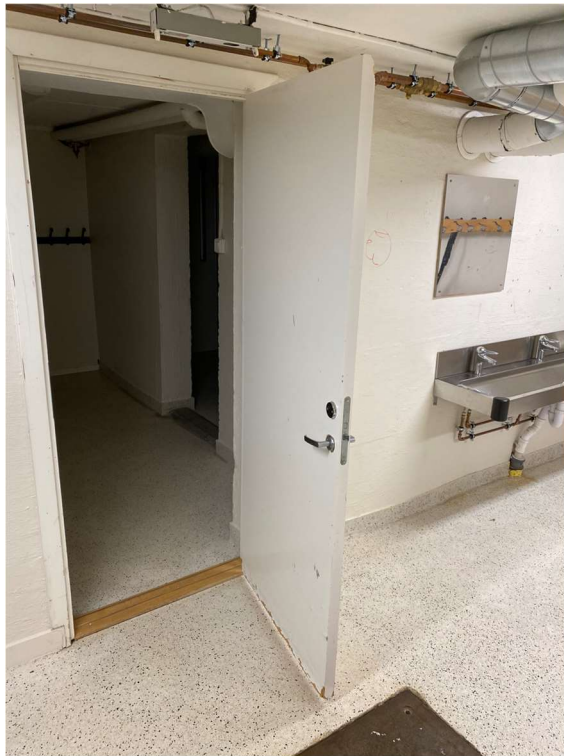
24 Innervegger. Dør på garderoben.

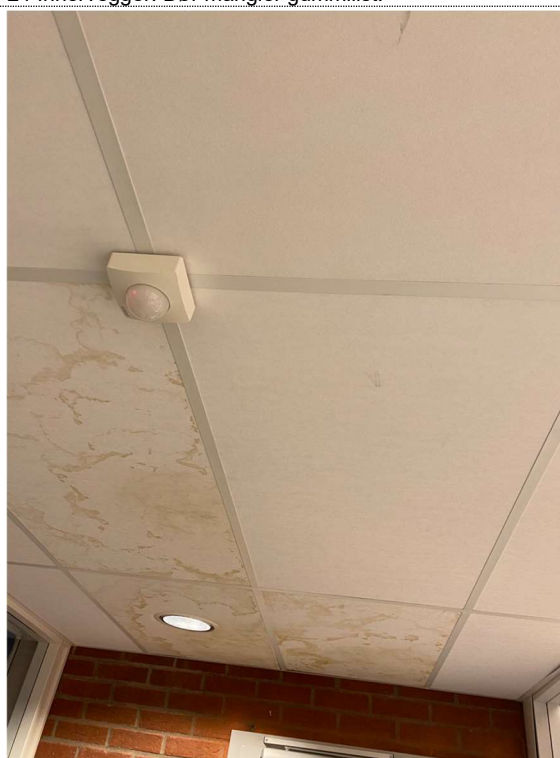
26 Yttertak. Skadet himling på grunn av lekkasjer.

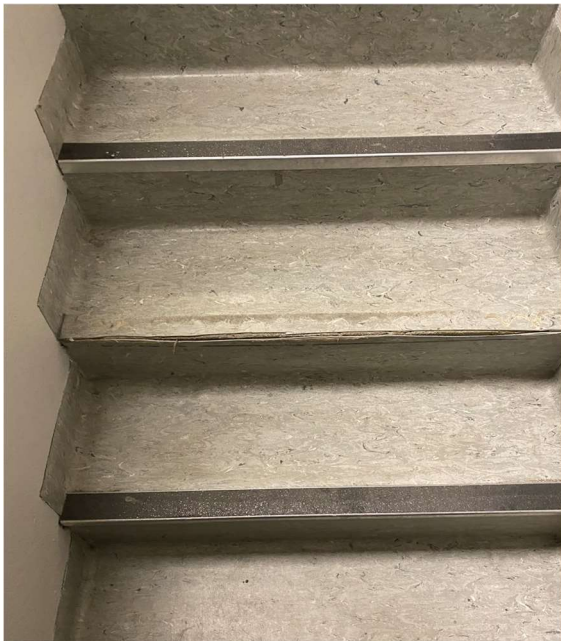
28 Trapp. Slitt og skadet kantbelegg.

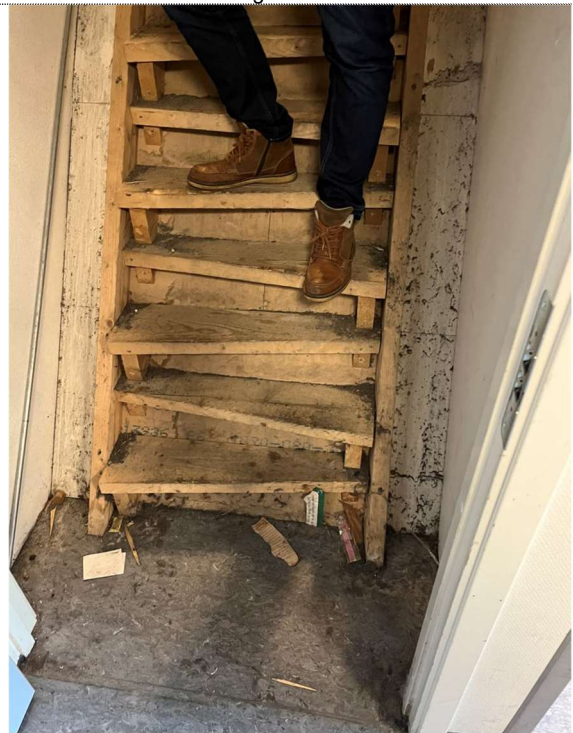
28 Trapp. Korte trappetrinn.

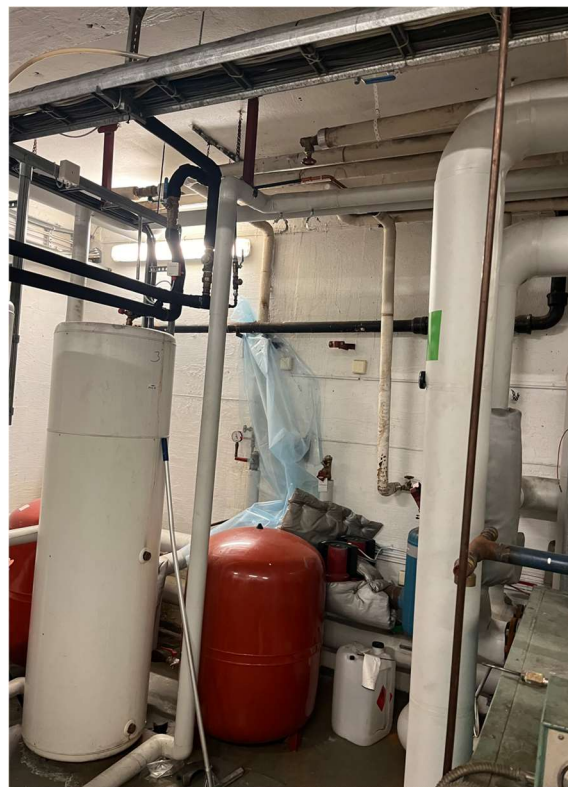
| 31 | Sanitæranlegg | Ledningsnett er trolig fra byggeår og dermed over 50 år gammelt. Det observeres en lekkasje fra rør på fyrrommet. Teknisk levealder på røranlegget i sin helhet er overskredet og røranlegget må byttes ut. | 3 |

31 Sanitær. Lekkasje av avløpsrør/spillvann i fyrrom.

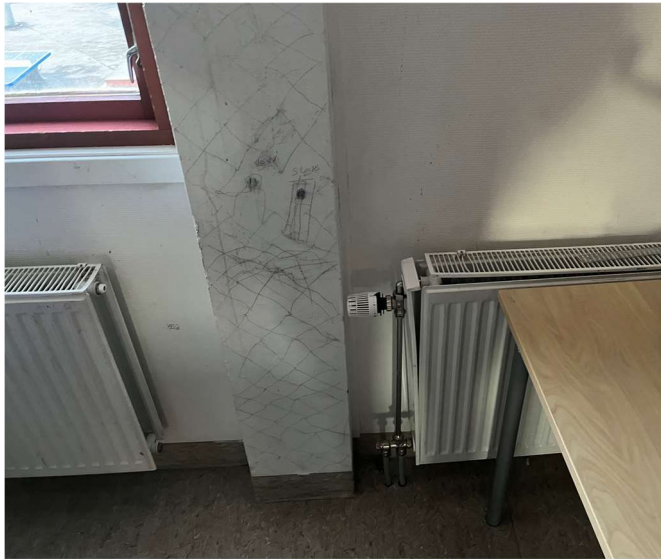
| 32 | Varme | Noen av radiatorene i bygget er fra 1970-tallet og er beregnet for høytemperatur anlegg og avgir dermed for liten varme. Gamle radiatorer må byttes til nye radiatorer. Det observeres at en del radiatorer har blitt skadet på grunn av hærverk. Skadede radiatorer må byttes ut. | 3 |

32 Varmer. Skadet radiatorer.

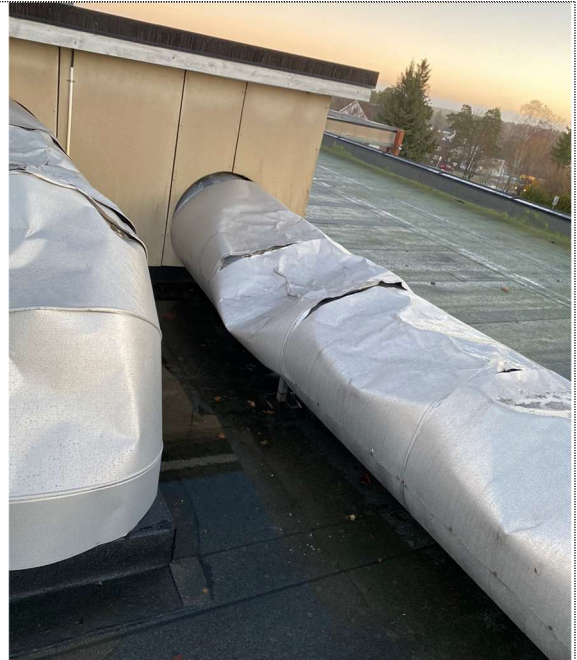
| 36 | Luftbehandling | Ventilasjonsrørene på taket har blitt skadet på grunn av hærverk. Teknisk utstyr må sikres mot hærverk med fysiske avsperringer. Denne posten ses i sammenheng med post 26. Det blir opplyst av mantling av ventilasjonsrør utbedres i 2024. Videre at tak sikres. | 3 |

36 Luftbehandling. Skadet ventilasjonsrør.

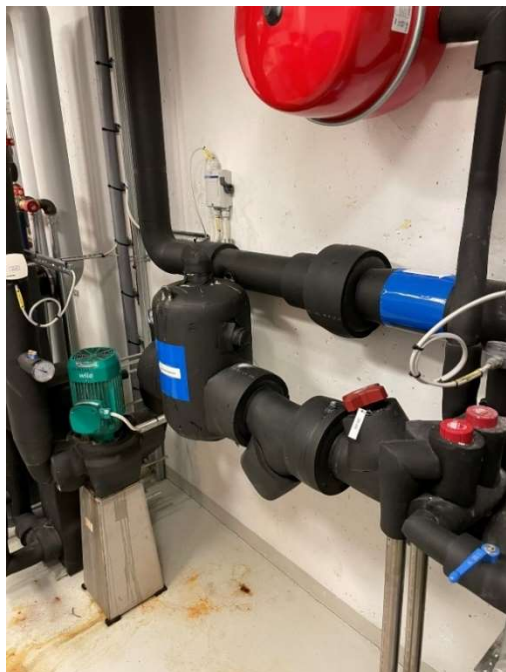
| Bygn.delsnr. | Bygningsdel | Tilstandsbeskrivelse | TG |
|---|---|---|---|
| 35 | Varmepumpe- og kuldeinstallasjoner | Det observeres gammel væske på gulvet i teknisk rom. Hvor dette kommer fra er uvisst, men gulv må rengjøres. Om lekkasje vedvarer må dette kartlegges og utbedres. | 3 |

35 Varmepumpe- og kuldeinstallasjoner. Kartlegg eventuelle lekkasjer for varmepumpe.

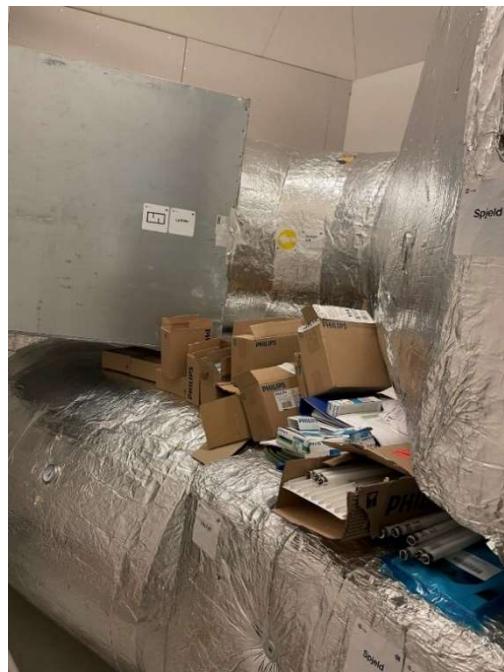
36 Luftbehandling. Fjern løse gjenstander fra ventilasjonsaggregat.

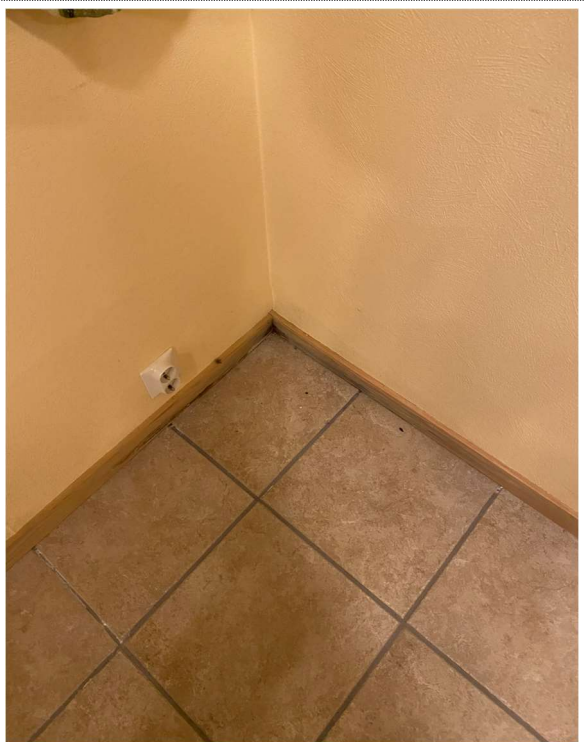
25 Dekker. Fukt i hjørnet av kantinerommet i kjelleren.

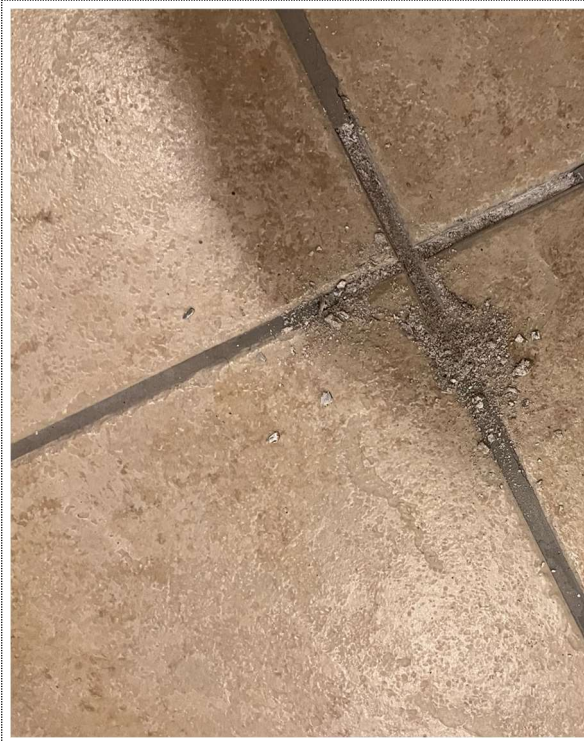
25 Dekker. Løsnet flisefuge i kantinerommet i kjelleren.

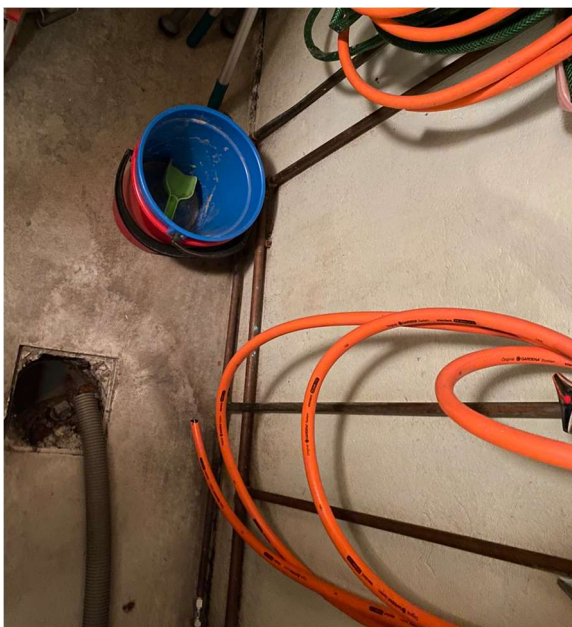
31 Sanitær. Rør må byttes før det oppstår lekkasjer.

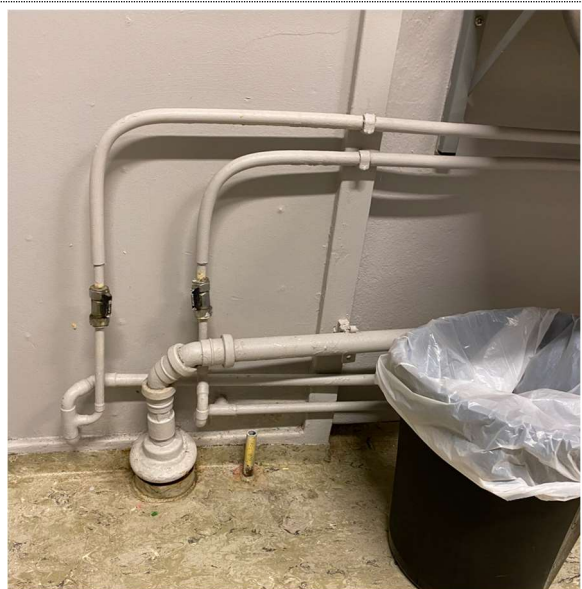
31 Sanitær. Rør må byttes før det oppstår lekkasjer.

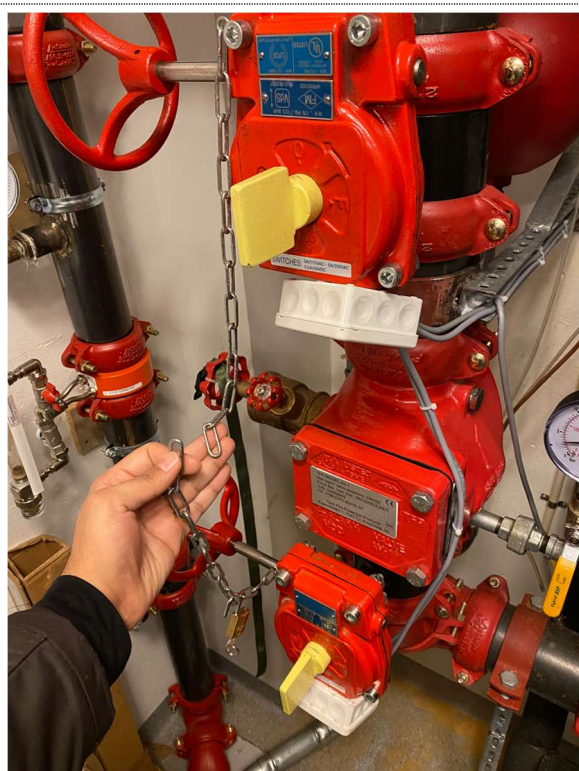
| Bygn.delsnr. | Bygningsdel | Tilstandsbeskrivelse | TG |
|---|---|---|---|
| 33 | Brannslukking | Sprinklersentral er ikke iht. forskrift. Kjetting for å sikre ventiler var ikke låst og lås lå på bord ved siden av. Skap ved sprinkleranlegg er ikke komplett. Det henvises til at sprinkler og vedlikehold av dette må etterfølge krav gitt i NS-12845. | 3 |

33 Brannslukking. Åpen kjetting av sprinkleranlegget.

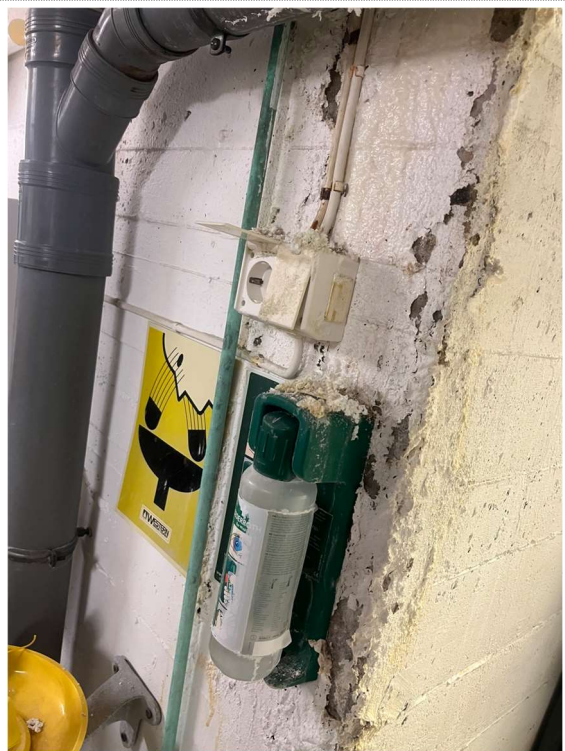
24 Innervegger. Skader på veggene til bassengrommet.

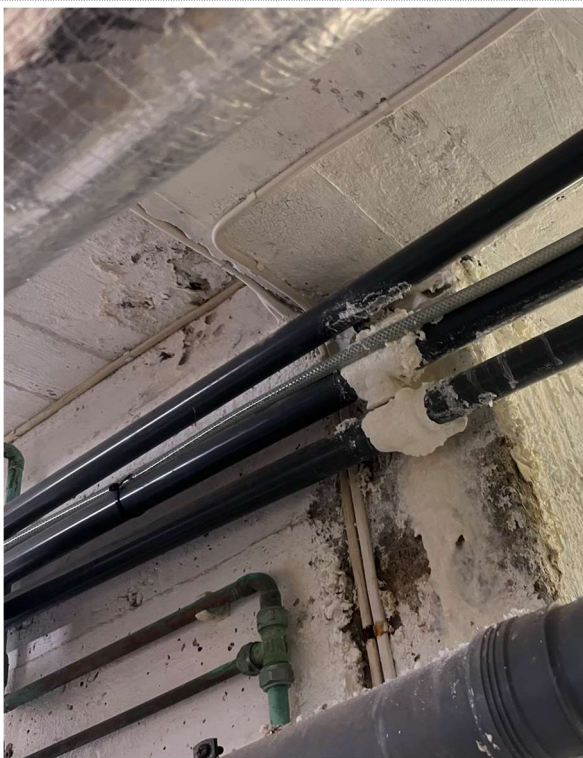
24 Innervegger. Skader på veggene til bassengrommet.

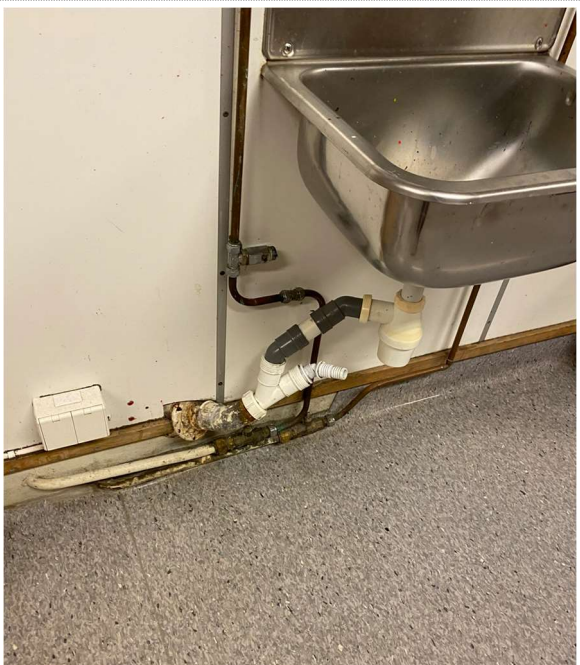
31 Sanitær. Rør må byttes før det oppstår lekkasjer.

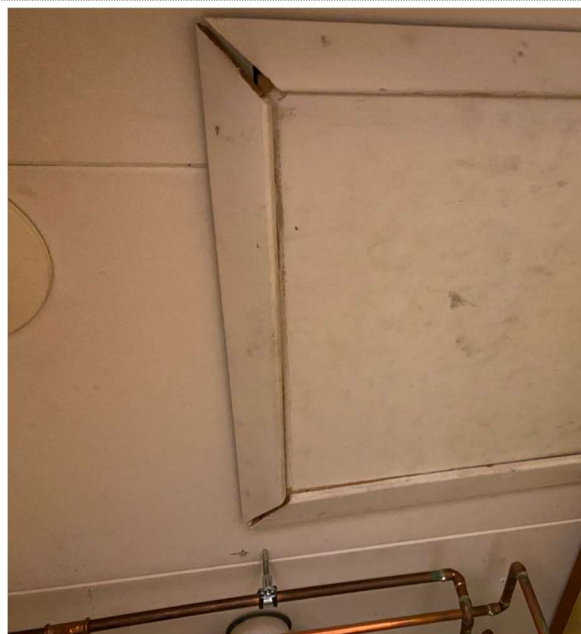
25 Dekker. Skadet og gammel takluke.

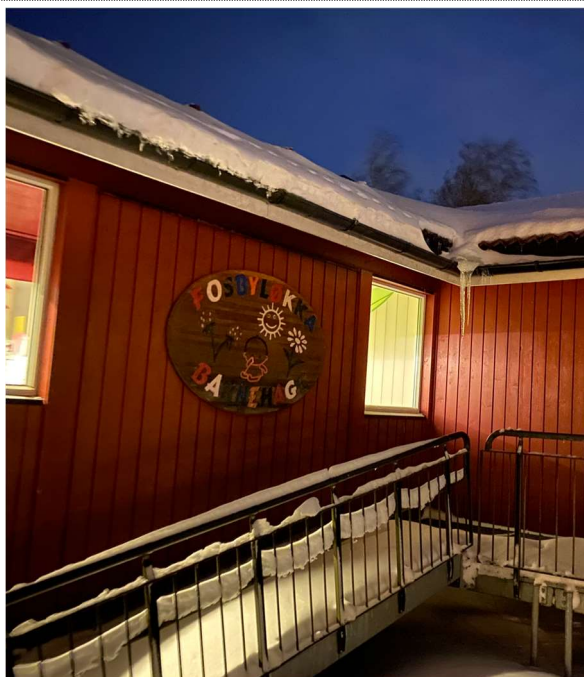
26 Yttertak. Istapper.

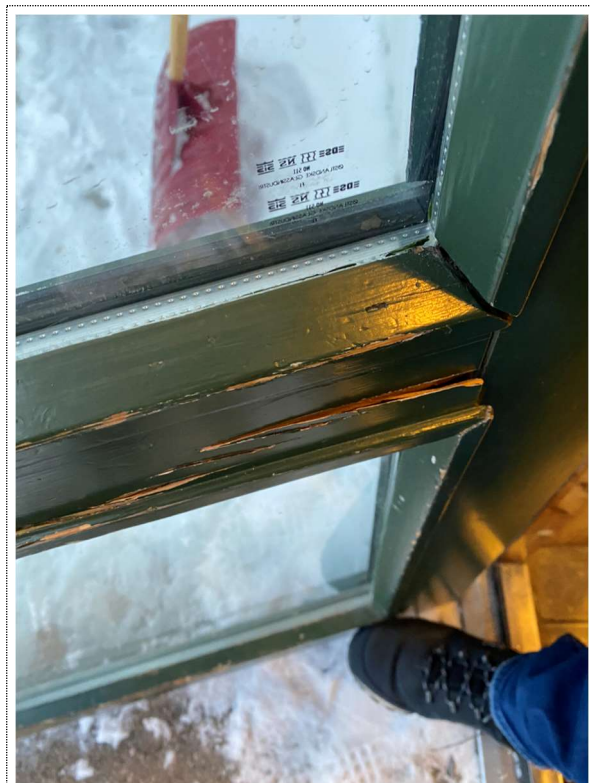
23 Yttervegger. Gammel og slitt inngangsdør.

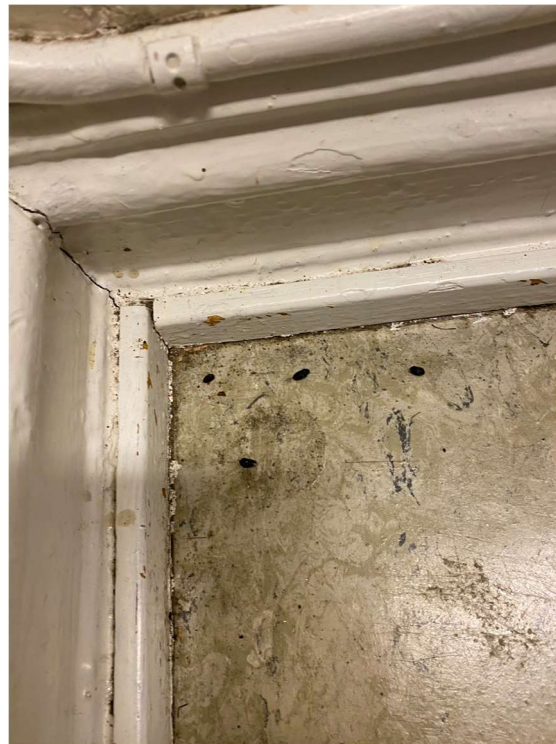
23 Yttervegger. Innvendig trepanel med noen sprekker.

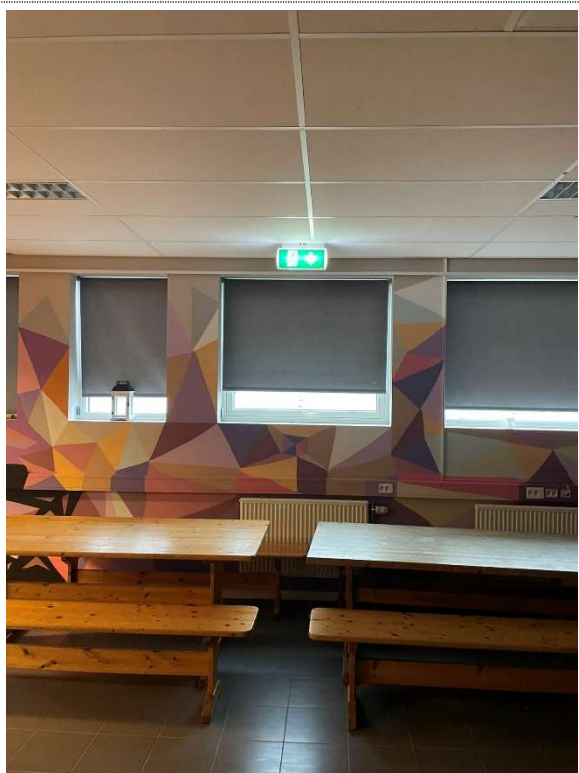
| 72 | Utendørs konstruksjoner | Utvendig rømningsvei fra vindu og videre bort fra bygningskropp kartlegges. Terreng er utført med fall mot bygningskropp og vil på vinterstid være glatt. Det må etableres en stige eller trapp. | 3 |

23 Yttervegger. Rømningsvei ikke tilstrekkelig via vindu.

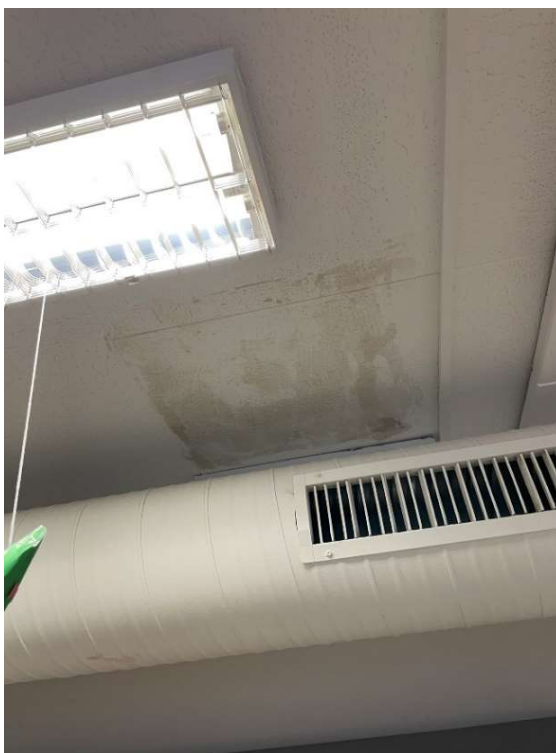
25 Dekker. Bytt ut himlingsplate etter vannskade.

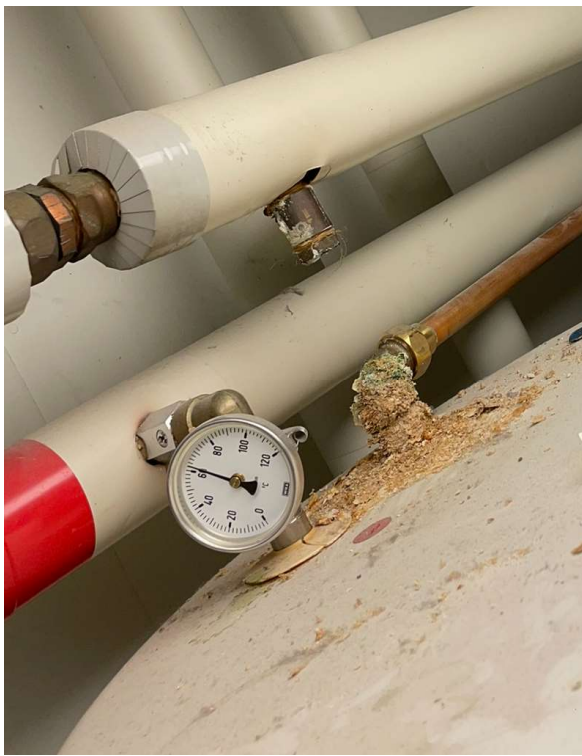
32 Varme. Beholder må byttes.

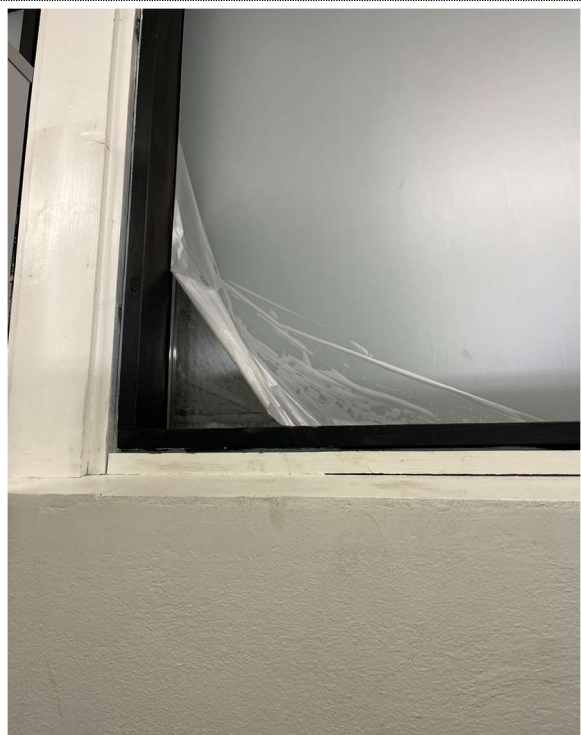
23 Yttervegger. Solfilmen begynner å revne.

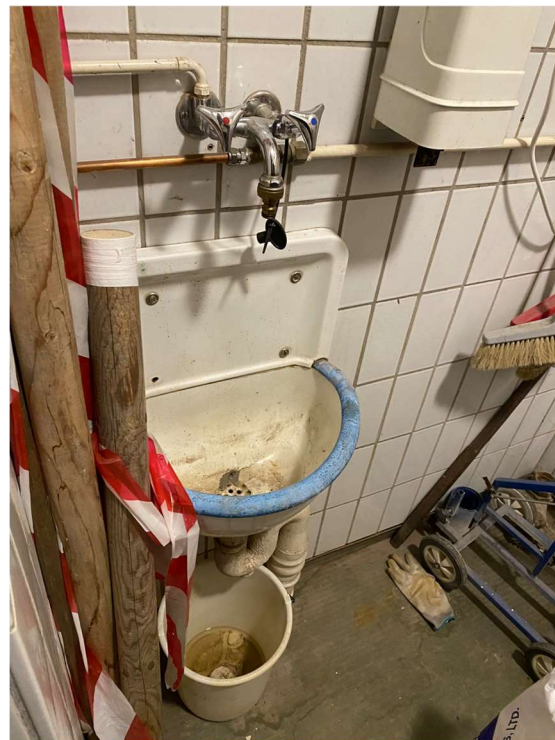
31 Sanitær. Rør under vasken i det ene bøttekottet fått noen lekkasjer.

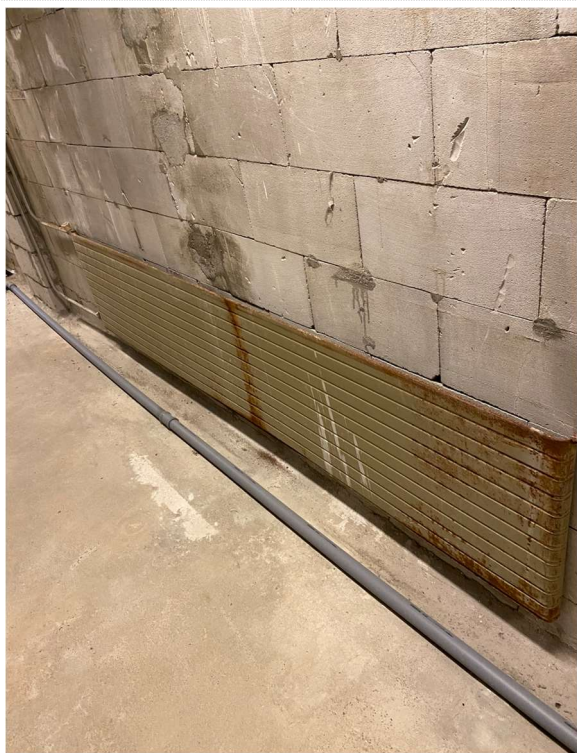
32 Varme. Radiatoren på teknisk rom i svømmehallen er dekket med noe rust.

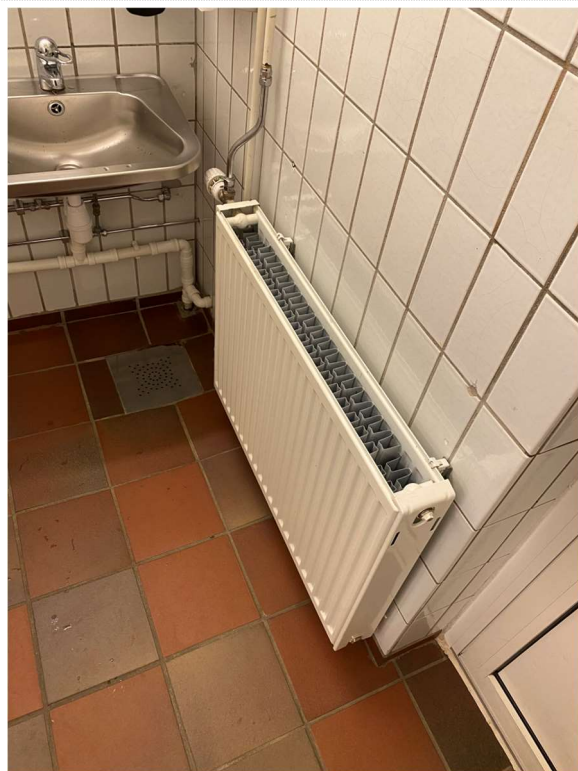
32 Varme. Skadet radiator.

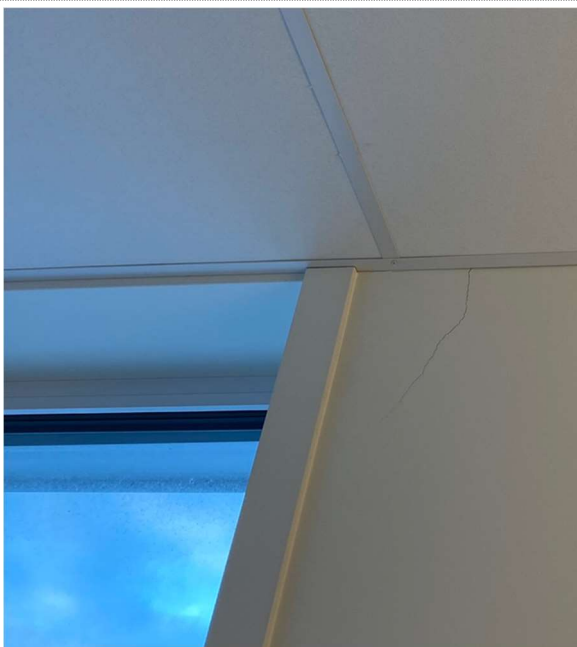
24 Innervegger. Eksempler på sprekk og riss på innerveggene i bygget.

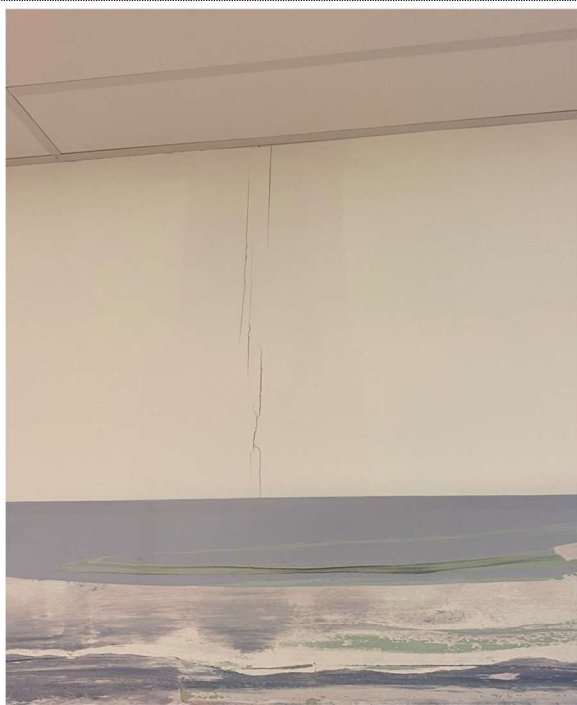
24 Innervegger. Eksempler på sprekk og riss på innerveggene i bygget.

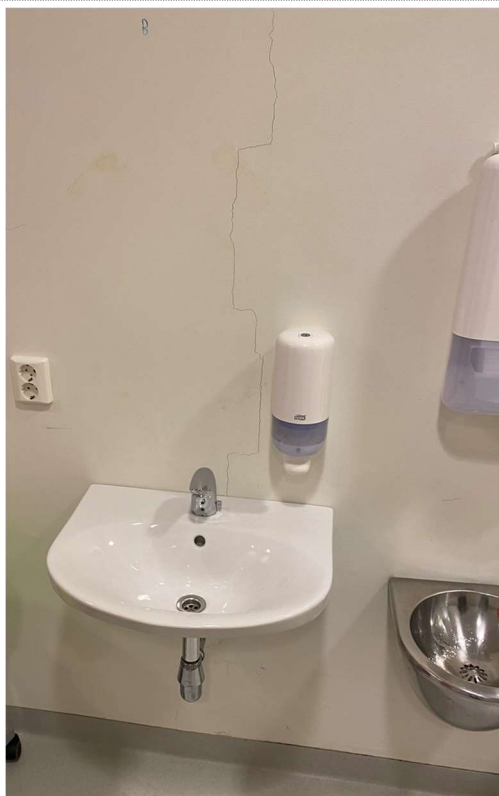
24 Innervegger. Eksempler på sprekk og riss på innerveggene i bygget.

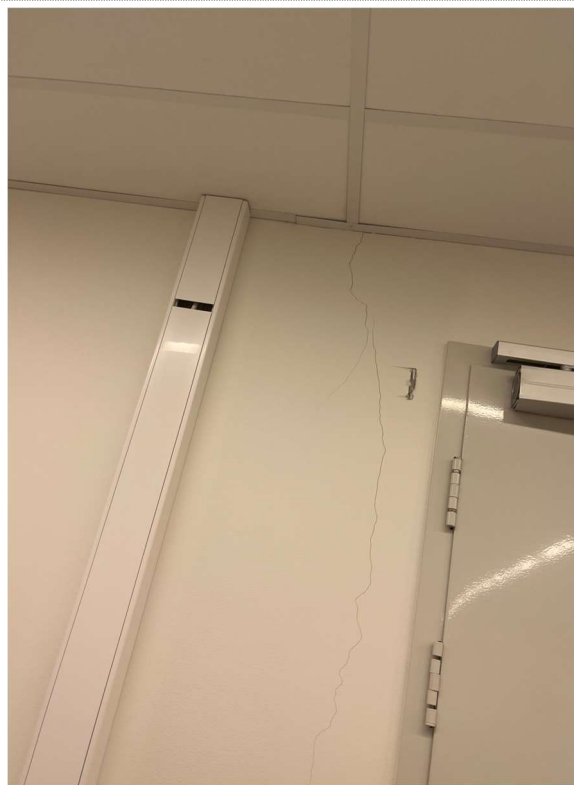
24 Innervegger. Eksempler på sprekk og riss på innerveggene i bygget.

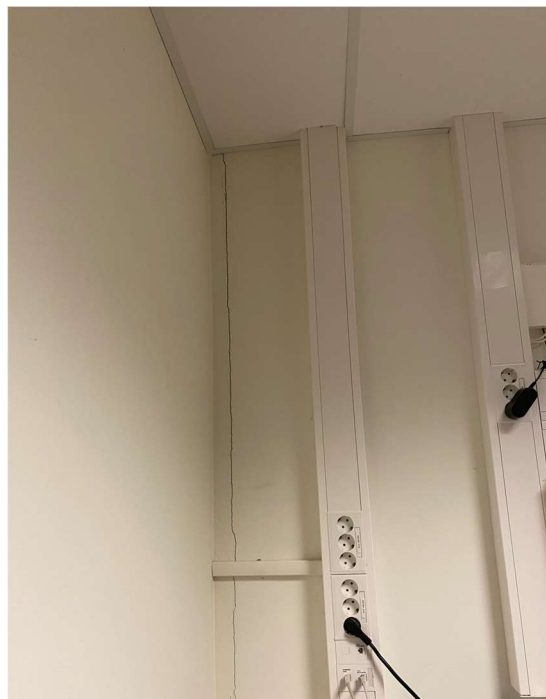
24 Innervegger. Eksempler på sprekk og riss på innerveggene i bygget.

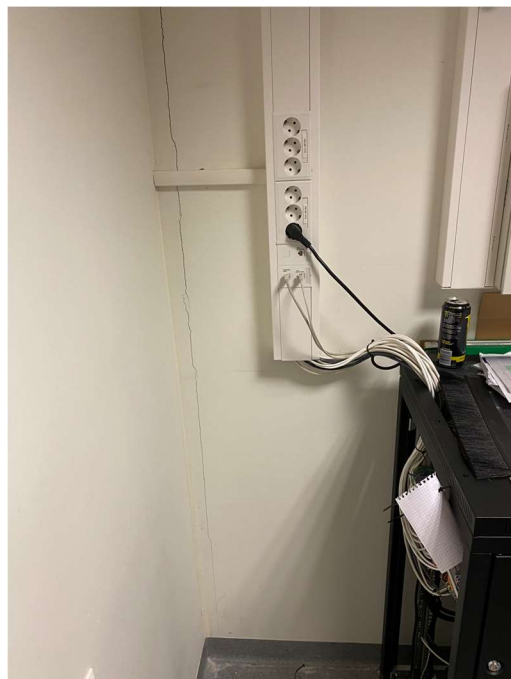
24 Innervegger. Eksempler på sprekk og riss på innerveggene i bygget.

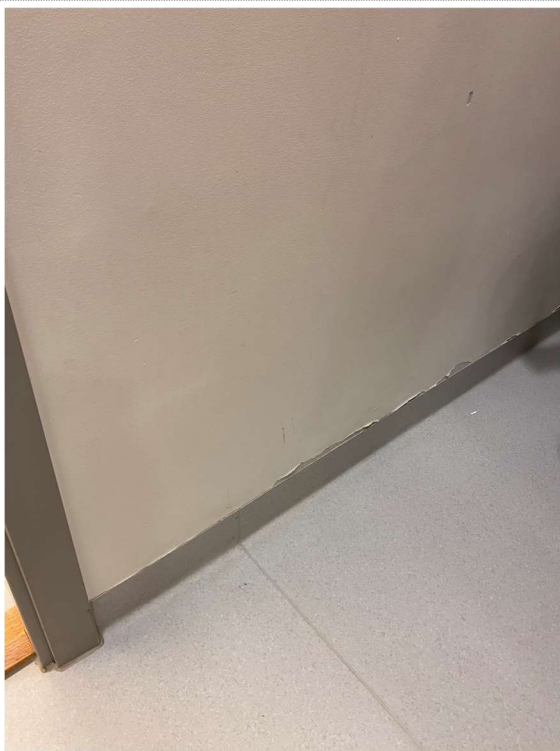
24 Innervegger. Eksempler på skader på belegg og malingen i garderoben.

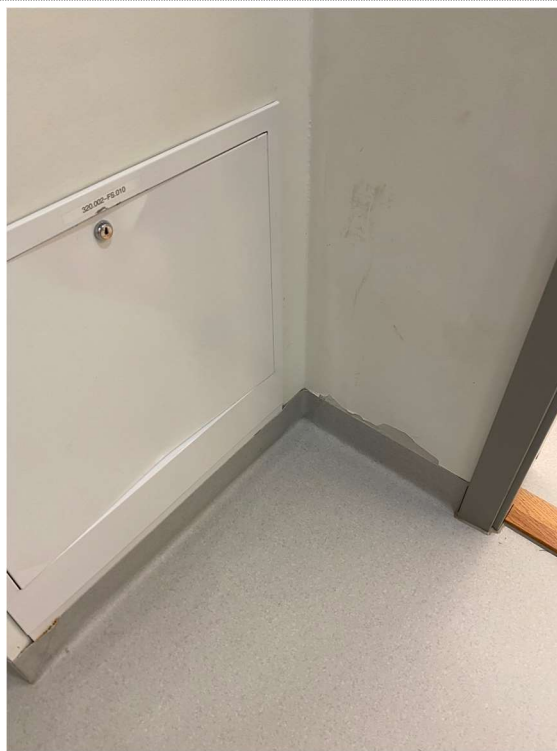
24 Innervegger. Eksempler på skader på belegg og malingen i garderoben.

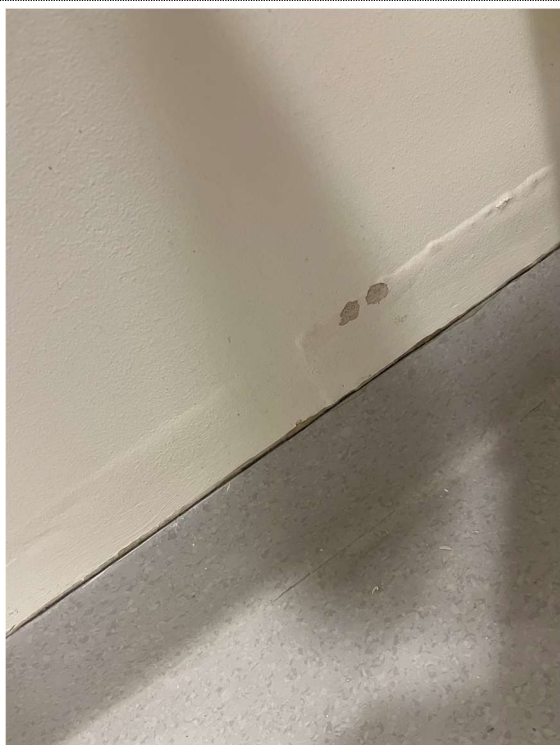
24 Innervegger. Eksempler på skader på malingen i garderoben.

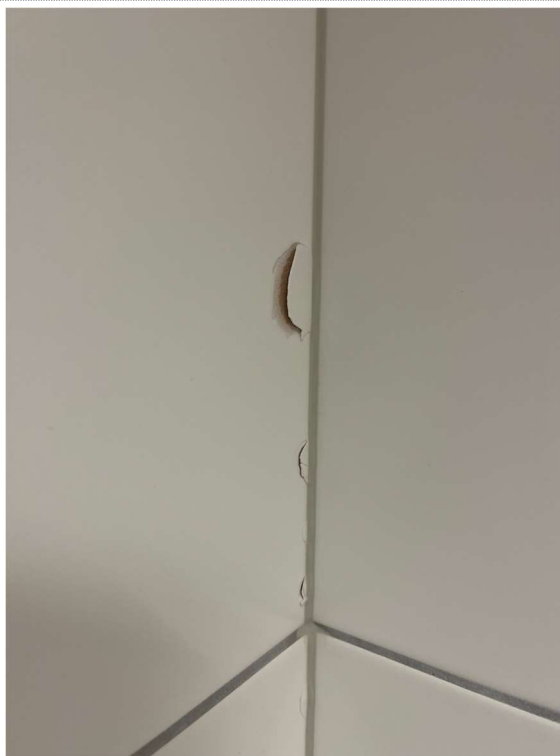
24 Innervegger. Skade på veggen på HC-toalettet ved siden av garderoben.

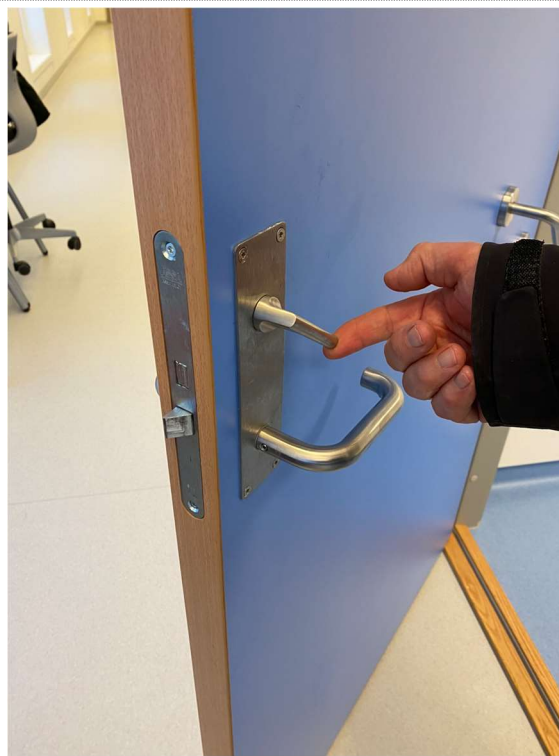
24 Innervegger. Feil beslag på låshåndtaket til HC-toalettet.

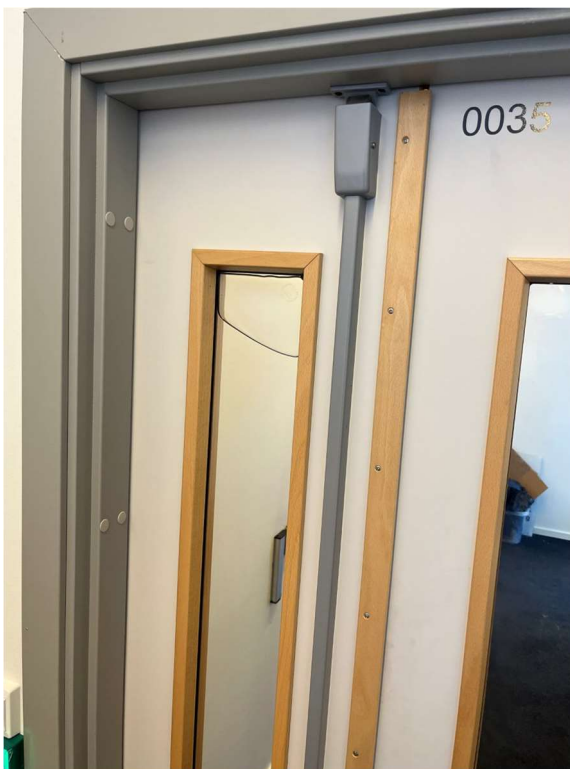
24 Innervegger. Sprekk i glasset på dør 0035.

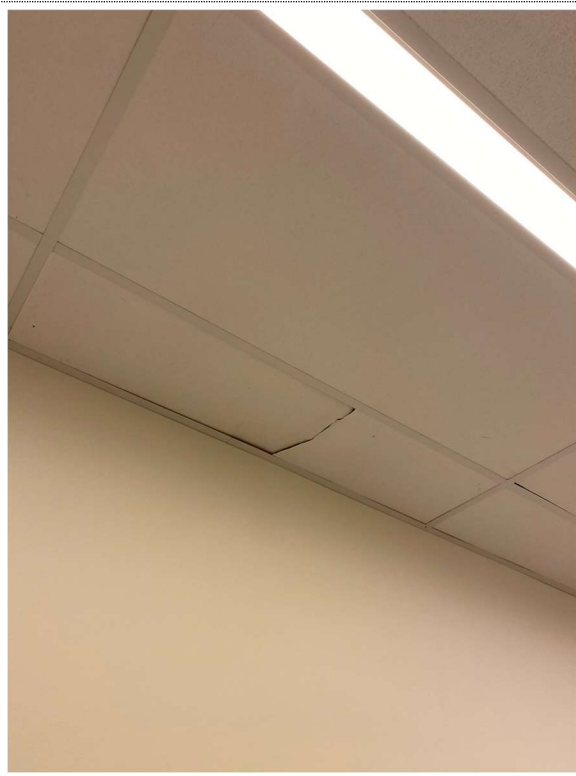
25 Dekker. Skadet himling.

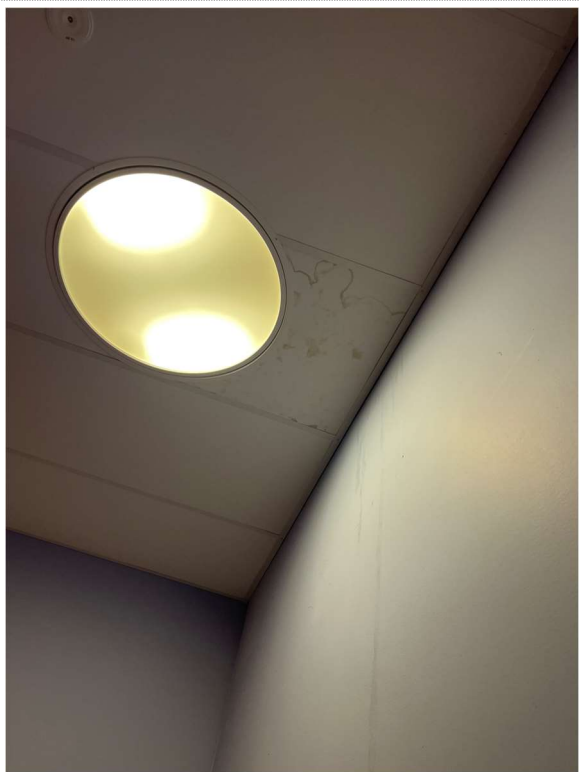
26 Yttertak. Skadet himling forårsaket av lekkasje.

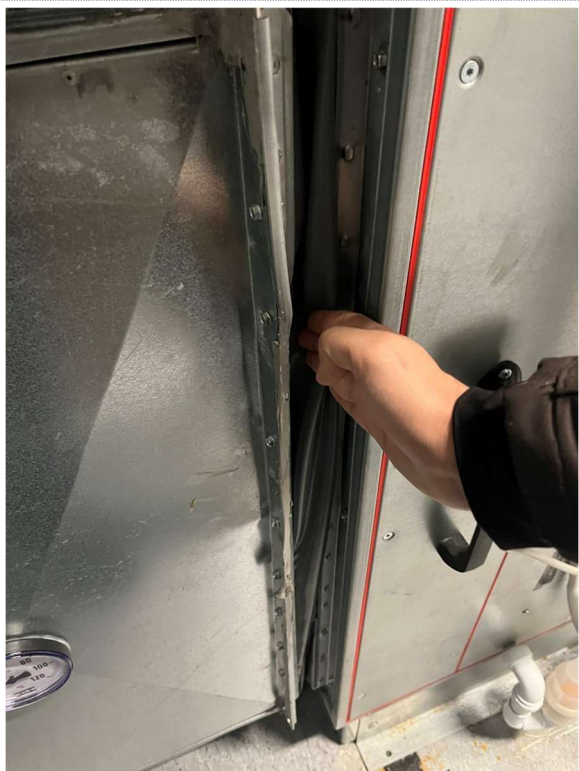
36 Luftbehandling. Luftlekkasjer i ventilasjonsanlegget.

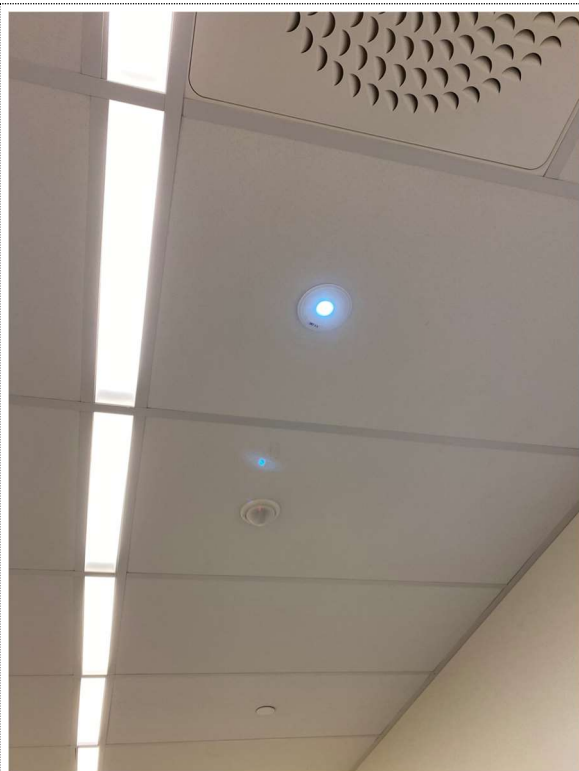
44 Lys. Eksempel på at nødlys er på i bygget.

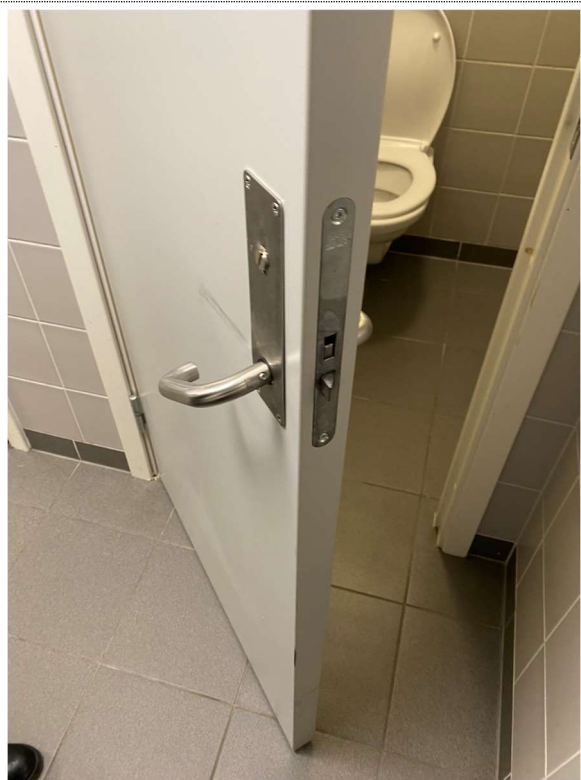
24 Innervegger. Dørhåndtaket er skadet på grunn av hærverk.
