Sarpsborg kommune

# ► Tilstandsvurderinger skoler og barnehager

Oppdragsnr.: 52308839 Dokumentnr.: TEK-1 Versjon: J02 Dato: 2024-05-24

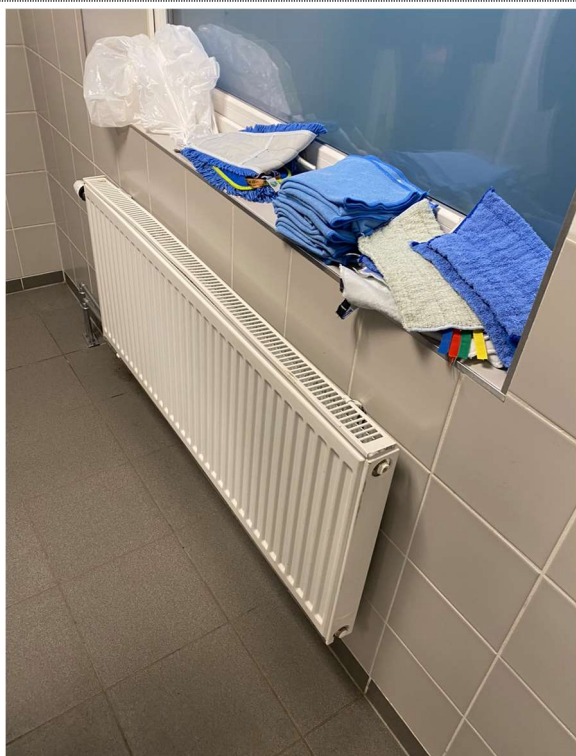
32 Varme. Radiatoren har blitt skadet av hæverk.

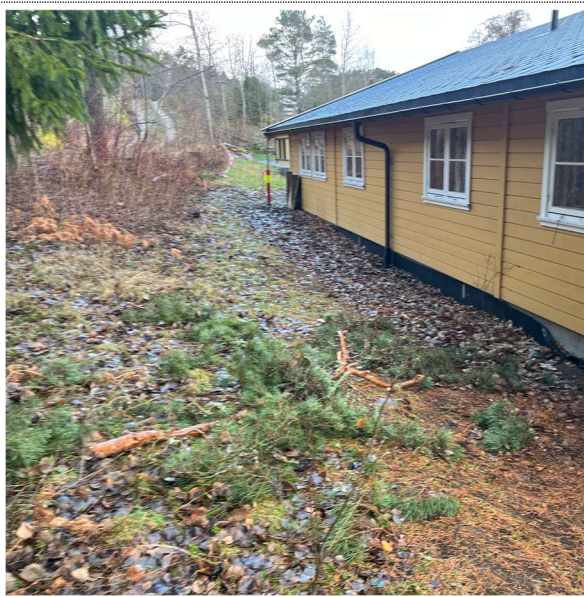
23 Yttervegger. Blader eller løv nær yttervegg.

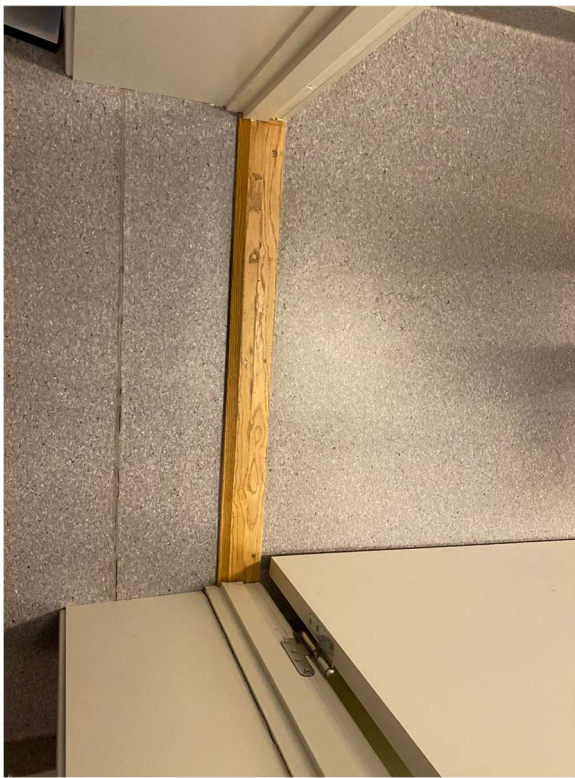
25 Dekker. Slitte gulvbelegg.
