# Arborconsult AS

Saksnr:	Bestillers referanse:	Bestillingsnummer:	Bestillingsdato:
2312	Maria Benedikte Gärtner		07.05.2023
Dato utført:	Vår referanse:	Sidemannskontroll	Oppdragskategori
11.07.2023	Erik Solfjeld	Ingjerd Solfjeld	Tilstandsvurdering

## Tilstandsvurdering av stor alm innenfor planområdet Sefa park i Sarpsborg

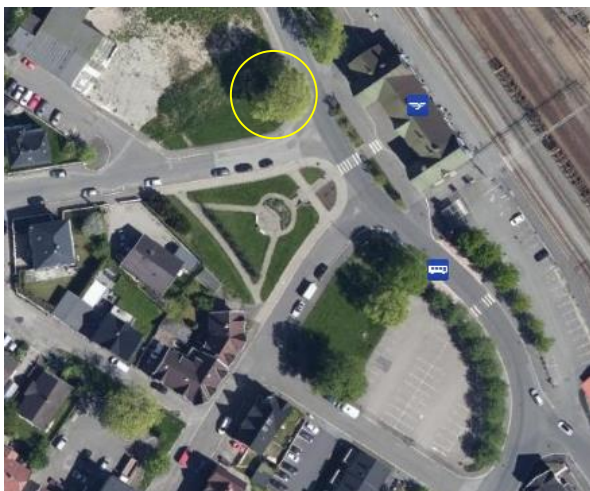
Foto 1. Flyfoto – 2022. Bildet viser Jernbaneparken slik den fremstår i dag. Almetreet er markert med gul ring

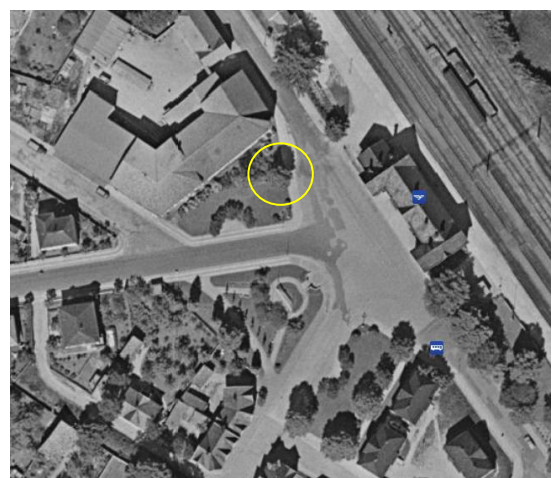
Foto 2. Flyfoto over Jernbaneparken tatt i 1955. Almetreet er her markert med gul ring. SEFA fabrikkens ser vi nå på nordsiden av treet.

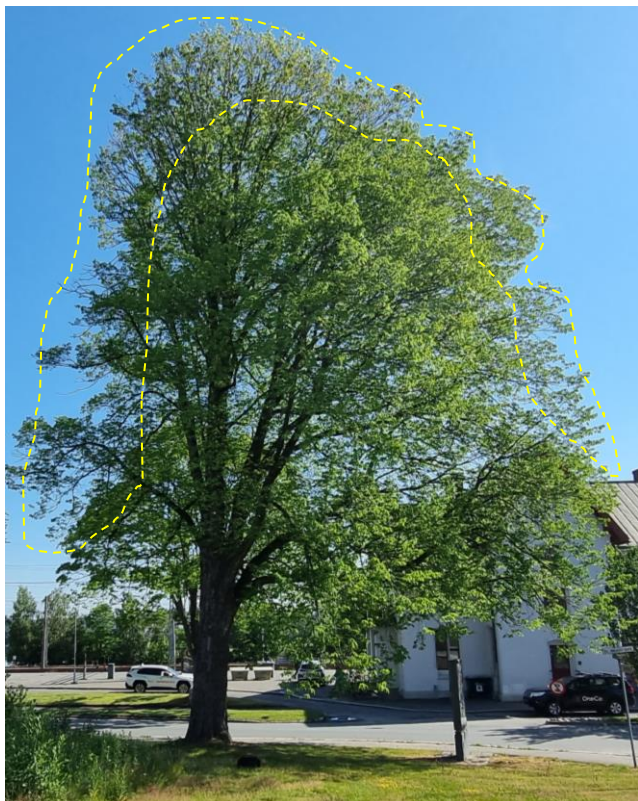
Det ble registrert avvik på flere av vitalitetsparameterne. De mest alvorlige er tegn til skuddavdøing – spesielt i den øvre delen av krona som vender mot nord. Her var det dessuten påfallende glissent, bladene hadde lysere grønnfarge og de var mindre. Det ble også registrert flere døde greiner og kvister inne i de sentrale delene av krona enn det som er vanlig.

Det ble registrert betydelig avvik på flere av vitalitetsparameterne. Skuddavdøing, glissent bladverk i den øvre delen av krona – spesielt den siden som vender mot nord, svak bladfarge og små blader i samme område samt en forholdsvis stor mengde døde greiner og kvister i den indre delen av krona er en tydelig indikator på at treets vitalitet er avtagende. Avvikene som er beskrevet kan også likne det samme symptombilde som oppstår ved tørkestress og ved angrep av almsyke. Om det skulle være almsyke, vil en større del av den øvre delen av krona være helt død neste sommer. Skulle dette være resultatet av tørkestress, kan treet komme seg igjen neste vekstsesong, men det kan også ta betydelig lengre tid. Det er heller ikke sikkert at treet noen gang kommer over en alvorlig tørkestressituasjon. Samme symptombilde kan også oppstå om det graves i nærheten av treet slik at treets evne til opptak av vann reduseres vesentlig.

*Treets vitalitetstilstand var på observasjonstidspunktet klart avtagende og treet plasseres derfor i tilstandskategori **mindre god**.*

Foto 1. Bildet viser treet sett fra nordvest. Det gulstiplede området markerer hvor det ble observert skuddavdøying, unormal utglisning, små blader og lysere bladfarge. Til sammen er dette en indikasjon på at trets vitalitet er avtagende.

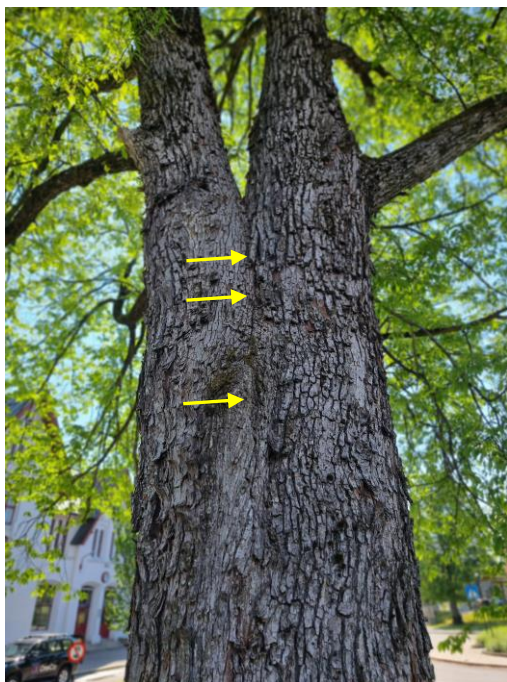
Andre strukturelle svakheter (Inngrodd bark, asymmetrisk krone, overtyngde/ skjevhet/helling, dårlig stammeavsmaling, «delaminering» mm			
Det ble registrert tegn til inngrodd bark i sammenføyningssonen der stammen deler seg til to kodominante stammer. Stammekløften mellom de to kodominante stammene har en spiss vinkel (<25°) For ytterligere informasjon henvises til fotobilaget.

Under inspeksjonen ble det avdekket «inngrodd bark» i sammenføyningssonen mellom de to kodominante stammene som har utviklet seg fra hovedstammen ca. 3,5 meter over basis. «Inngrodd bark» er en alvorlig strukturell svakhet som gradvis svekker treets evne til å motstå belastninger. Nest etter råde er «inngrodd bark» den vanligste årsaken til brekkasjer og stammekollaps hos trær. Flerstamma trær med spesiell spiss vinkel i kløften mellom stammen (25°) er spesielt utsatt for å utvikle inngrodd bark. «Inngrodd bark» vises som en sprekkdannelse som går fra bunnen av stammekløften og videre nedover i hovedstammen. «Inngrodd bark» hindrer vev fra hver av de to stammene å gro sammen til en strukturelt robust enhet.

*Treets mekaniske tilstand er svekket og plasseres derfor i tilstandskategori **mindre god**.*

Selv om det ble registrert en alvorlig strukturell svakhet i sammenføyningen mellom to sekundærstammer var det ingen tegn til at utviklingen har kommet så langt at vi står ovenfor en situasjon med akutt fare for stammekollaps. Sprekken mellom stammene virket stabil på observasjonstidspunktet, men med «inngrodd bark» i sammenføyningen mellom stammene er det en avstøtningprosess på gang. På det nåværende stadiet er det lite sannsynlig at en stammekollaps vil komme til å oppstå innenfor en tidsramme på 3 år, men det kan heller ikke helt utelukkes.

Foto 2. Gule piler anviser sprekkdannelse i sammenføyningssonen mellom de to stammene. Bildet viser også at stammekløften har en meget spiss vinkel. Dette kalles «inngrodd bark» og er en alvorlig strukturell svakhet som er en av de vanligste årsaker til brekkasjer hos løvtrær,

Verdifulle trær med inngrodd bark kan til en viss grad sikres med hjelp av spesialutstyr for bardunering av trær. Dette er tiltak forbeholdt helt spesielle trær, med god prognose for restlevetid.

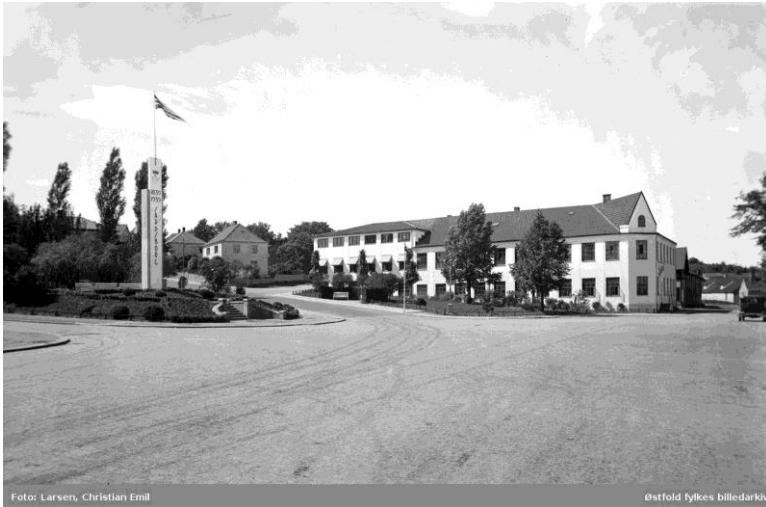
Foto 3. Bildet ble tatt i 1939. Det treet lengst til høyere som fortsatt står. Treet til venstre ser ut til å ha blitt fjernet rundt 2016. Mest sannsynlig ble treet plantet rundt 1910.
