Kontrollrapport - Fv. 118 Ny Sarpsbru, områdestabilitet Hafslund

Oppdragsgiver:	Østfold fylkeskommune
Tittel på rapport:	Kontrollrapport - Fv. 118 Ny Sarpsbru
Oppdragsnavn:	Fv118 Ny Sarpsbru utvidet kontroll av geoteknisk prosjekt
Oppdragsnummer:	632100-20
Oppdragsleder:	Rebecka Cecilia Tyren
Tilgjengelighet:	Åpen

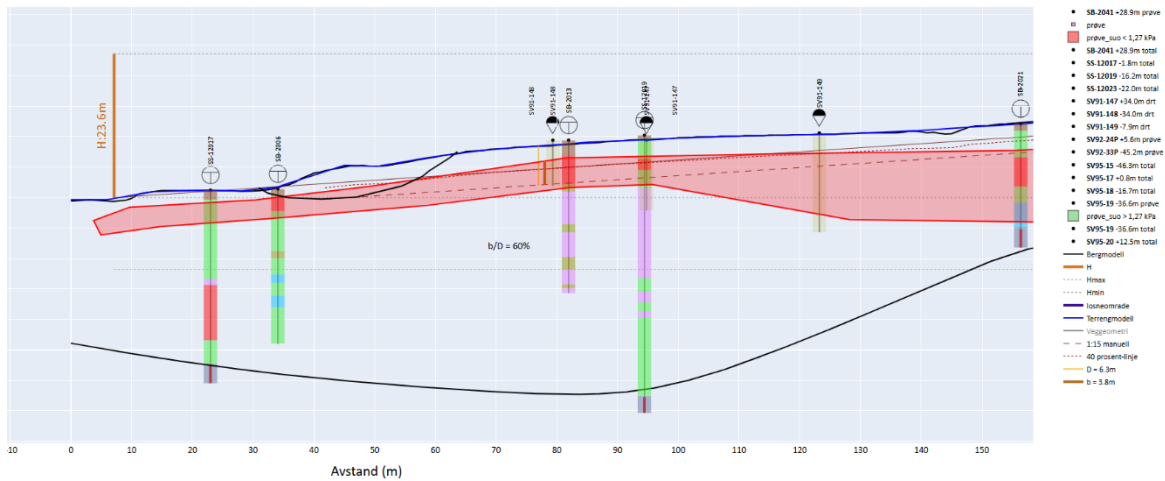
Figur 2: Gjeldende b/D -forhold for snitt H003.

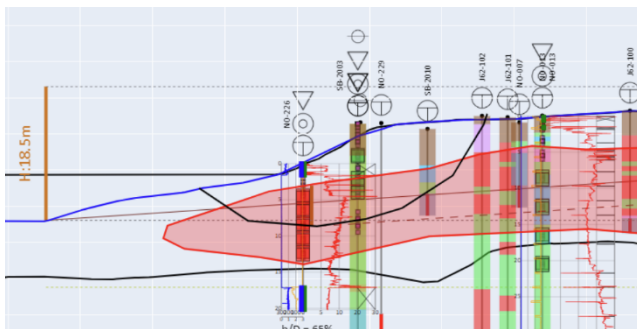
3.1.2.3 H004

Asplan Viak kan ikke se at det er tegnet inn b og D.

Svar: b/D mangler og skal være som anvist på Figur 3 nedenfor. Dette rettes opp i neste revisjon.

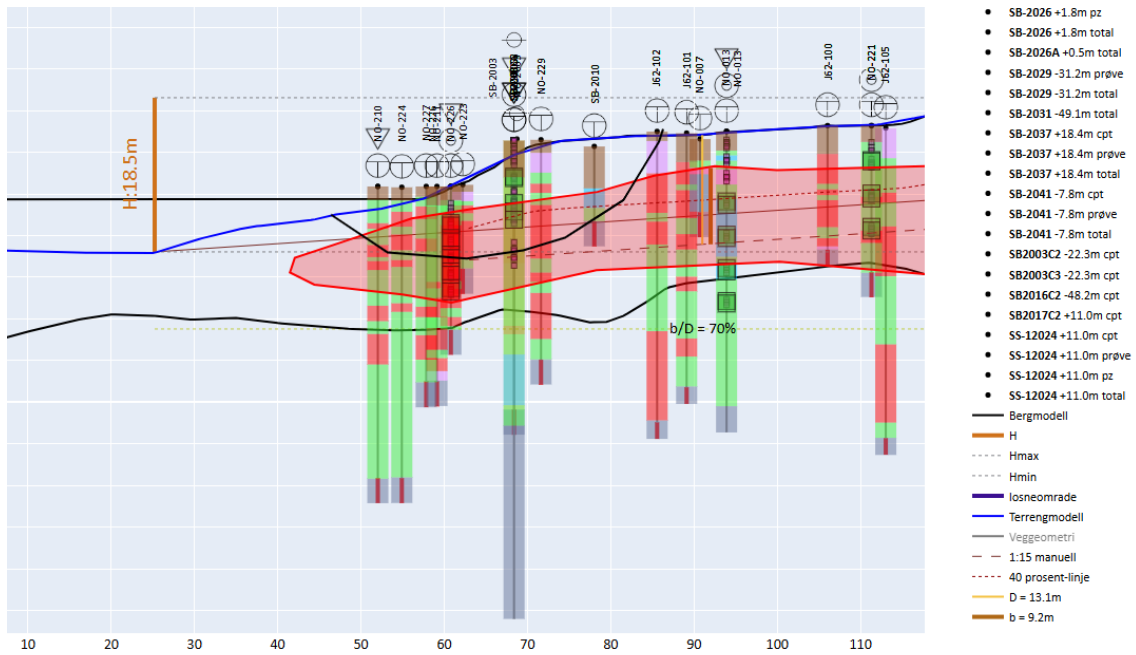
Figur 3: Gjeldende b/D-forhold for snitt H004.

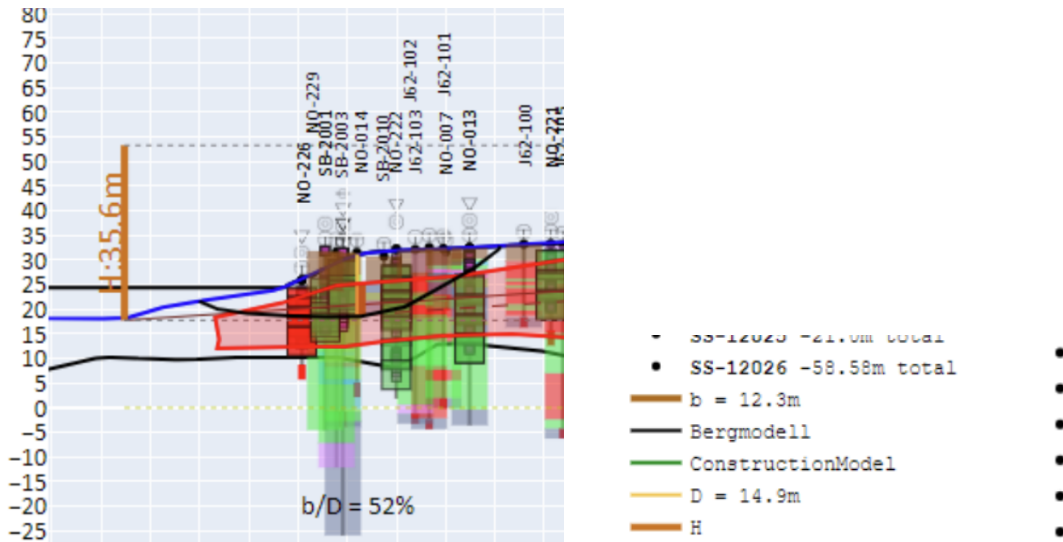
3.1.2.4 H005

Det er ikke samsvar mellom tallene på b og D i forklaringen og hva som er opptegnet i snittet samt b/D-forholdet.

Hva er bakgrunnen for at b og D ikke er tegnet opp i bakkant av kritisk skjærflate?

Svar: Dette er feil ja. b/D anvist på Figur 4 er gjeldende. Dette rettes opp i neste revisjon.

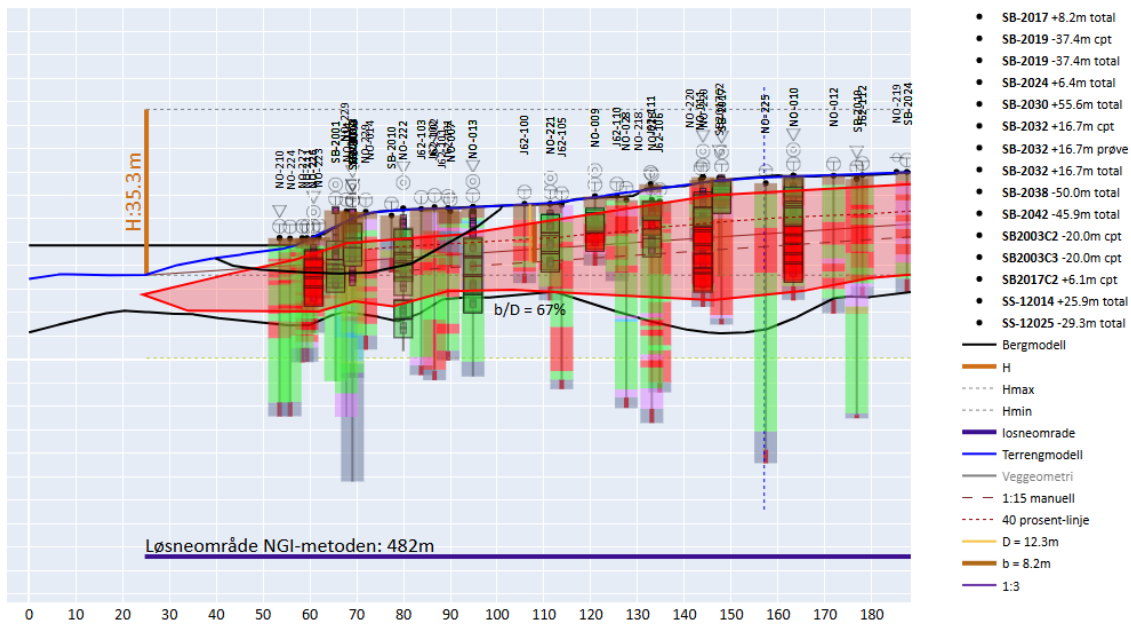
Figur 4: Utklipp av gjeldende figur for b/D-forhold for snitt H005.

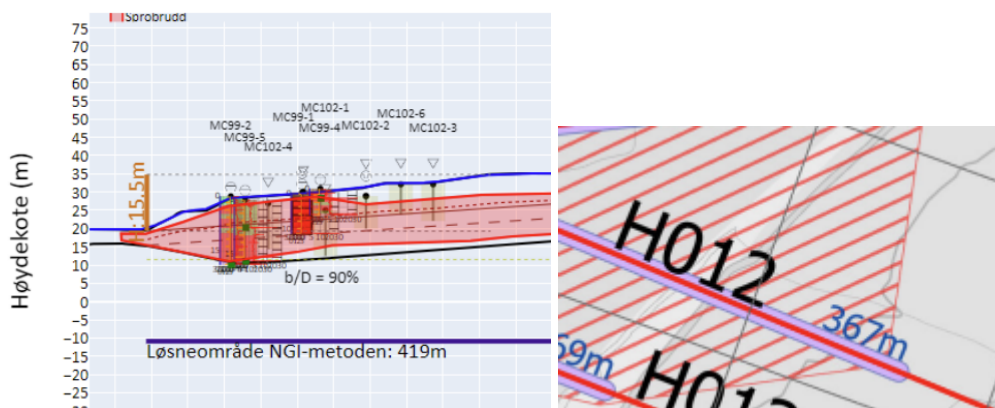
12 H012

Oppgitt lengde på løsneområdet i tegning 001B stemmer ikke over ens med definert løsneområdet i optegning av kritisk snitt.

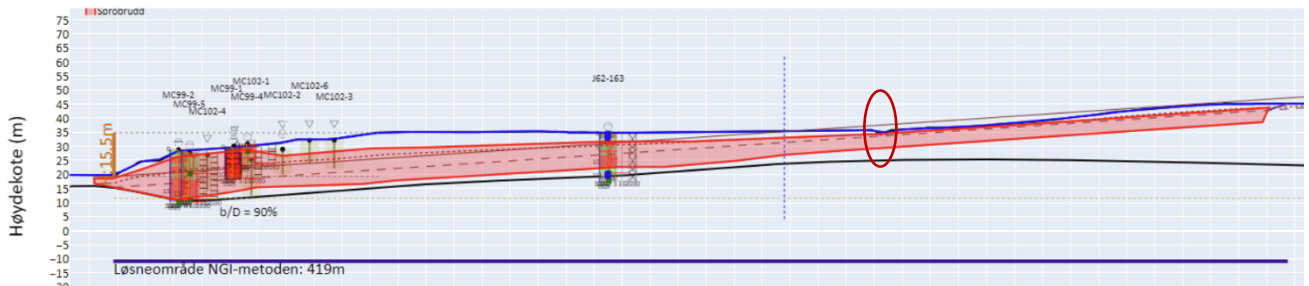
12 H012

Lengden på løsneområdet føles veldig konservativt. Kunne man vurdert å avslutte løsneområdet tidligere (se rød sirkel under)? Avgrensningen føles noe kunstig ift, avgrensningen i området.

Svar: Det eksisterer svært lite grunnlag for å avgrense løsneområdet, og det ser ut til at terrengnedsenkningen i profilet er grunnet en grøft for en bekk som går på tvers av terrenprofilen. Terrenghoverflaten er ca. 2m over 1:15 linjen og det kan ikke utelukkes uten grunnundersøkelser at det ikke er sprøbrudd/kvikkleire i denne dybden. Det er behov for grunnundersøkelser.

Det kan gjerne framkomme av rapporten at dette potensielt er svært konservativt og at grunnundersøkelser vil være vesentlig for å få en rett avgrensning av sonen.

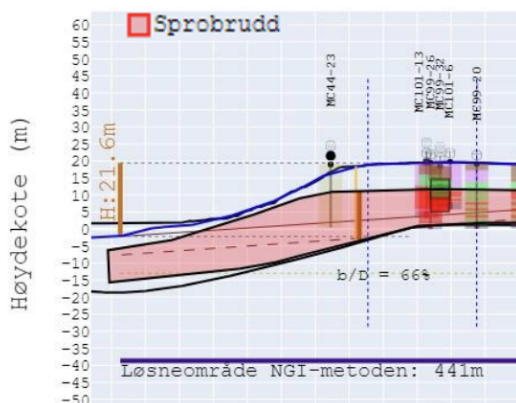
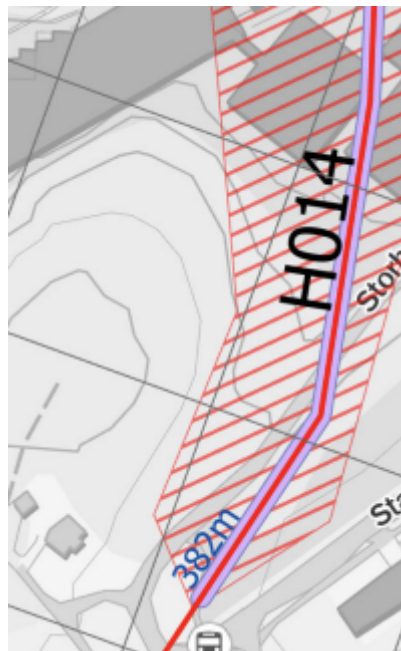
14 H014

Oppgitt lengde på løsneområdet i tegning 001B stemmer ikke over ens med definert løsneområdet i opptegning av kritisk snitt.

Svar: Feil i tegning 001B. Gjeldende løsneområde er som anvist på Figur 5 nedenfor, og vil bli rettet opp i neste revisjon.

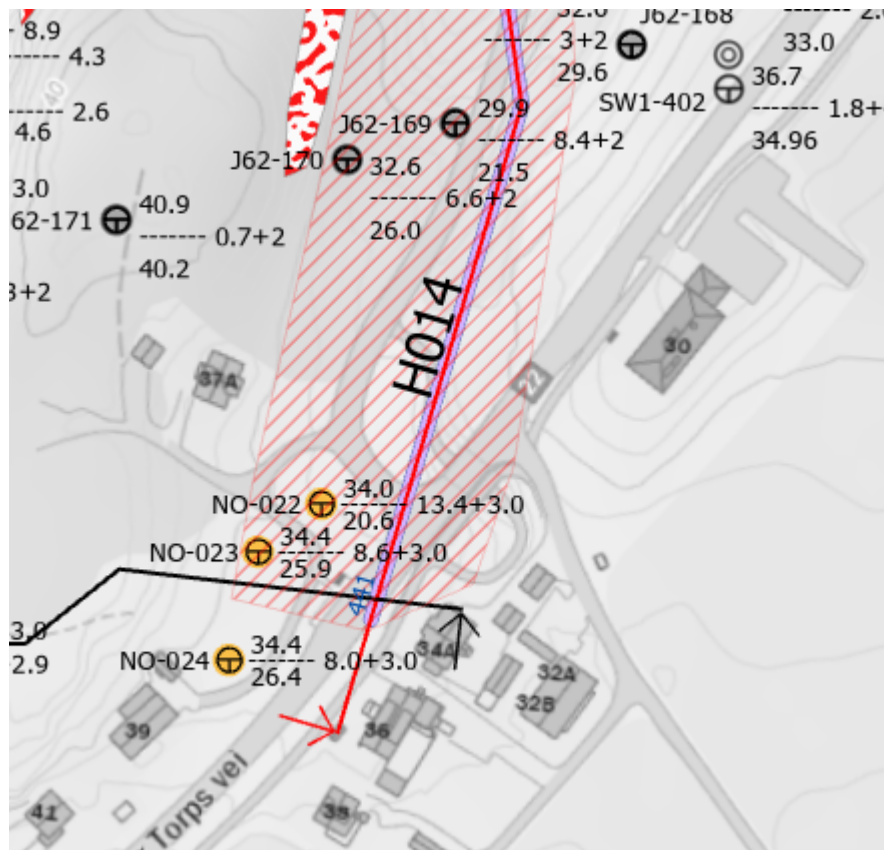
Figur 5: Snitt H014 med gjeldende løsneområde.

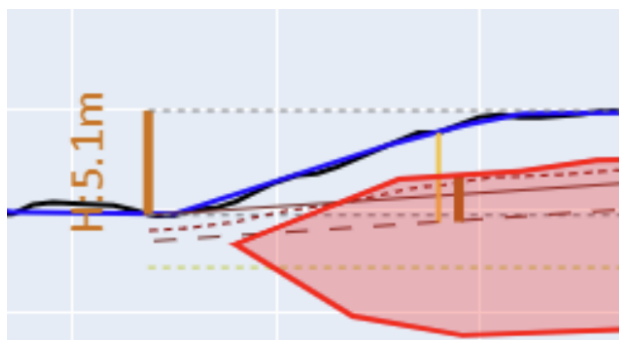
3.1.2.8 H016

Hva er bakgrunnen for at b og D ikke er hentet fra toppen av skråningen?

Svar: b/D ble tatt ut med bakgrunn i jevnt hellende terreng der største b/D-forhold har blitt vist. Det er derimot et mer tydelig platåterreng og det bør derfor vurderes ved skråningstopp som dere påpeker. b/D-forholdet ved skråningstopp er også > 40% og blir som vist på Figur 6 nedenfor:

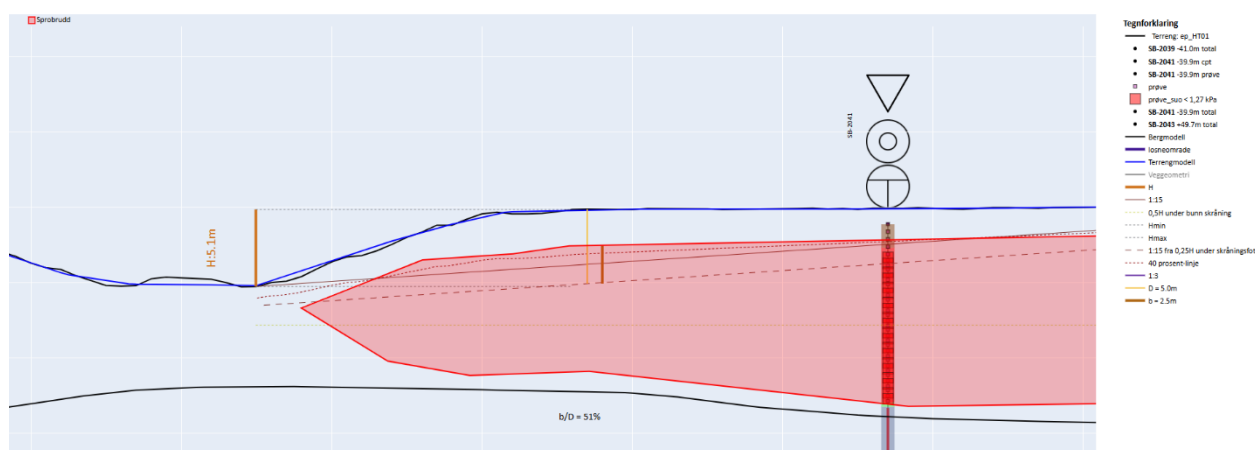
Figur 6: Gjeldende b/D-forhold for snitt H016.

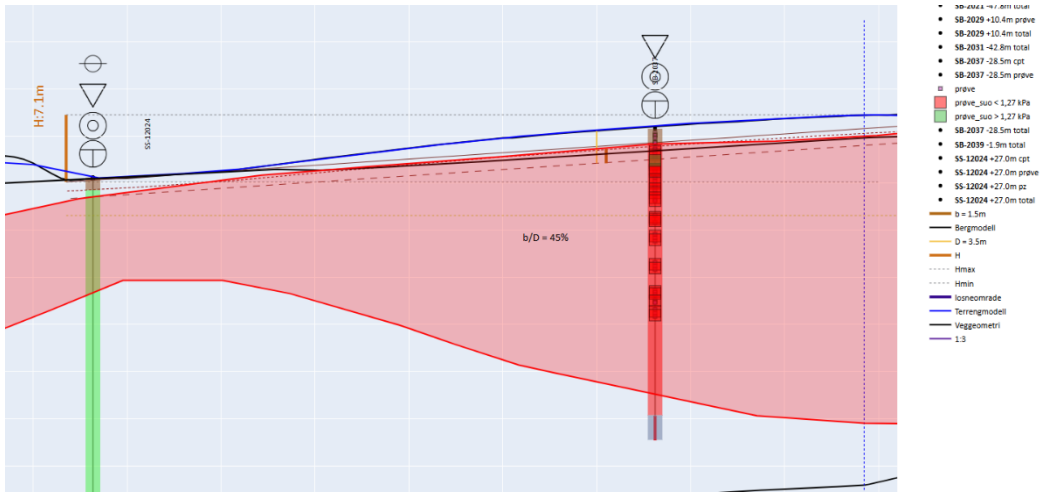
Det mangler tegnforklaring på valgt b og D.

Figur 7: Tegnforklaring for b/D-forhold for snitt H017.

Svar: b/D-forhold mangler. Det er som anvist i Figur 7 nedenfor. Dette rettes opp i neste revisjon.

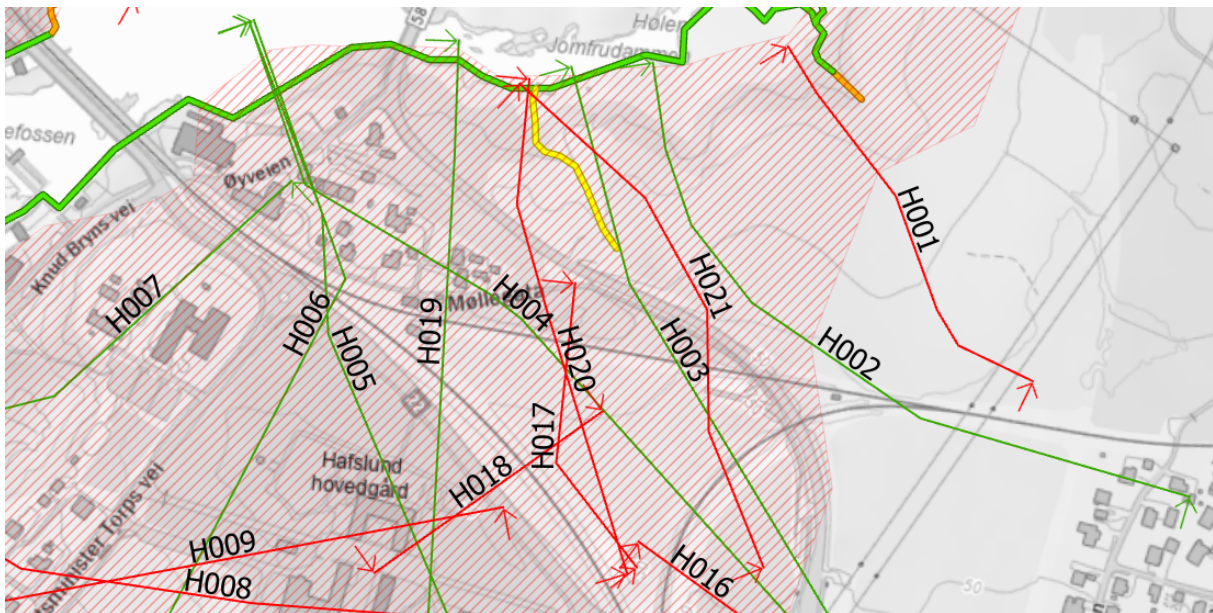
H021 er ikke å finne på tegning over kritiske snitt (001B).

Figur 8: Plantegning med snitt H021. Se bort ifra «snittfarger» da dette er en intern fargekoding.

Svar: H021 mangler på plantegning. Dette rettes opp i neste revisjon. H021 er lokalisert som anvist på Figur 8 nedenfor. Snittet vil inkluderes i neste revisjon.

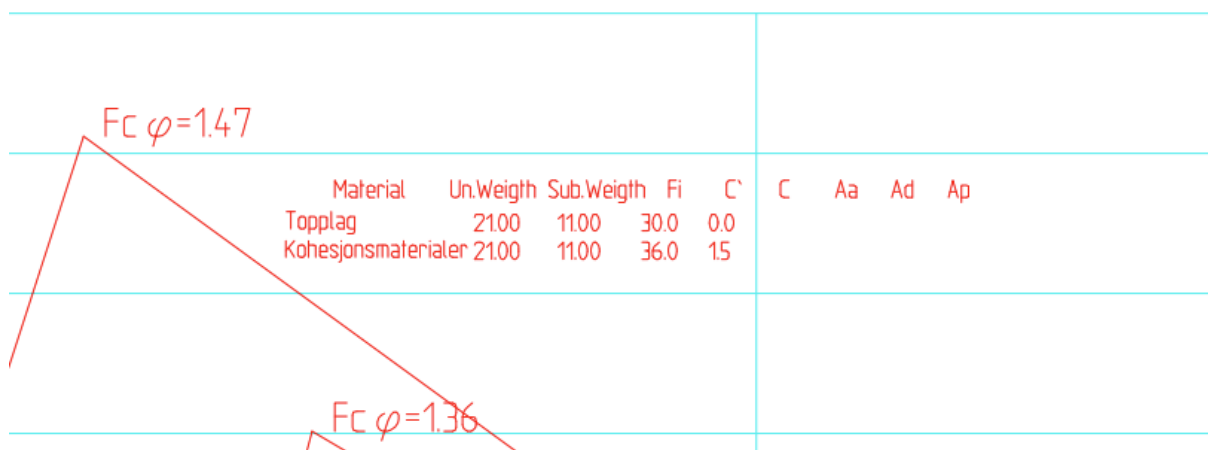
BH007

Det er beskrevet at det er benyttet en friksjonsvinkel på 30 og $a=20$ kPa i kohesjonsmaterial-laget, og dette stemmer ikke overens med beregningene. Det er benyttet en friksjonsvinkel på 36, noe som høres høyt ut.

Dette snittet strekker seg fra Sarpsfossen sørøst oppover til Hafslund hovedgård forbi en gangvei, Knud Bryns vei. Det er utført svært få grunnundersøkelser i området sørvest for St. Marie gate/Hafslunds vei, men i topp skråning er det utført en CPTU og en prøveserie i borpunkt SB-2022. I bunn skråning har det blitt gjort en SHANSEP-analyse for å estimere skjærfastheten for totalspenningsanalysen. For effektivspenningsanalysen er parameterne vurdert fra treaksialforsøk i SB-2022. Friksjonsvinkelen som er brukt i profilet er $\phi=30^\circ$, med attraksjonen satt til $a=20$ kPa i kohesjonsmaterial-laget.

Svar: Det ble gjort analyser med både kombinasjonen friksjonsvinkel = 30 og attraksjon = 20 og friksjonsvinkel = 36 og $a = 2$ basert på de to treaksialforsøkene i borpunkt SB-2022.

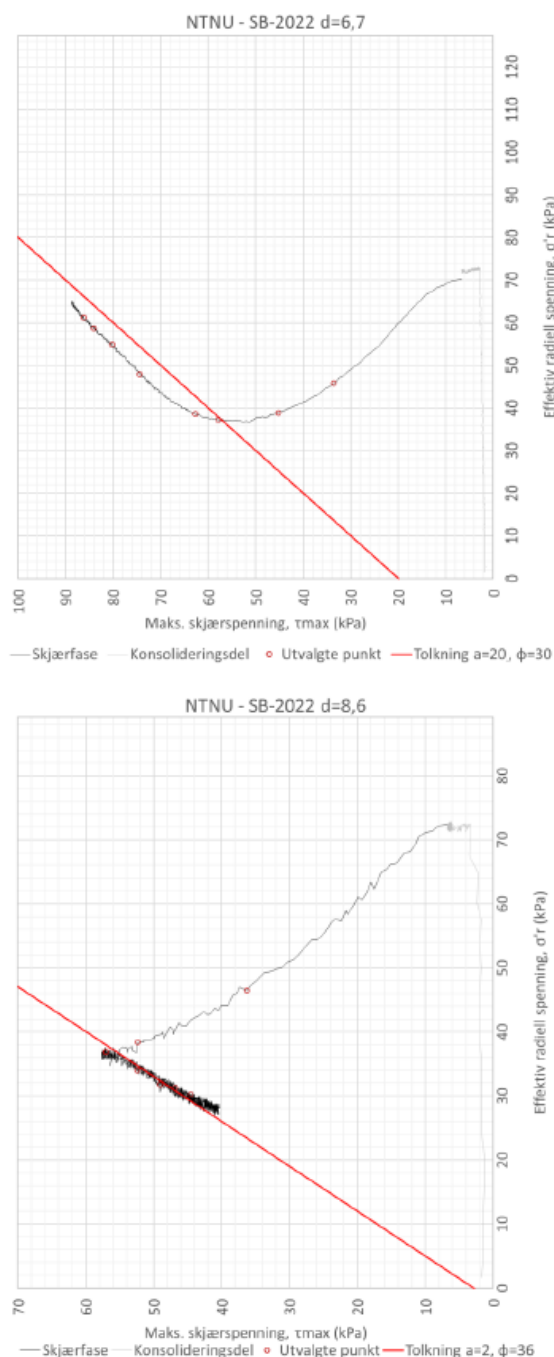
Se Figur 9. Den sistnevnte kombinasjonen var mest kritisk og ble derfor valg. Det er altså det på tegningen som er riktig, mens det i teksten er feil og vil rettes opp i neste revisjon.

Figur 9: Tolkning av treaksialforsøkene i borpunkt SB-2022.

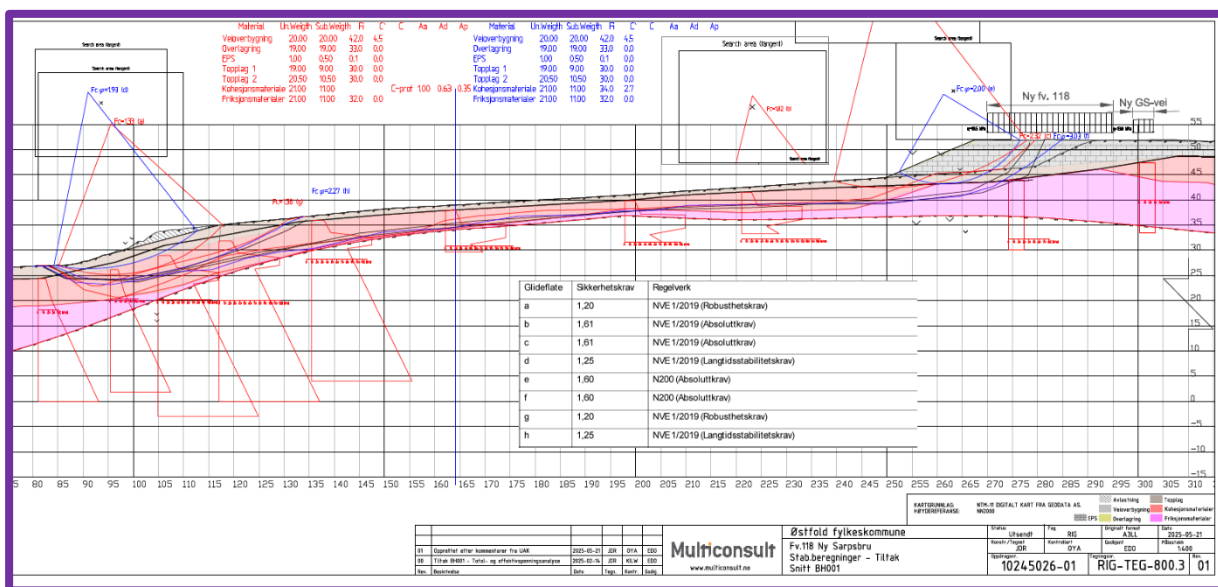
- BH001
 - o AV er enig med vurderingene som er gjort av MC for dagens situasjon i snitt BH001. For tiltakssituasjonen er det benyttet en friksjonsvinkel på friksjonsmaterialet som ikke samsvarer med beskrivelsen i teksten, og det savnes beregning for eventuelle flakskred i bunnen av skråningen. I beskrivelsen av dagens situasjon er det videre formulert at "planlagt tiltak er trolig mer enn 2xH" fra skråningstopp, men AV anbefaler at dette omformuleres til "planlagt tiltak er mer enn 2xH unna skråningstopp" for klarhetens skyld. AV har ellers ingen merknader til tiltaket eller valg av sikkerhetskrav.
 - o Ordlyden er endret til «planlagt tiltak er mer enn 2xH unna skråningstopp.»
 - o Friksjonsvinkelen er oppdatert til å være samme som i dagens situasjon med nye beregninger utført. Glideflater for kontroll av sikkerhet mot flakskred er dokumentert med nye glideflater g og h. Se figur:

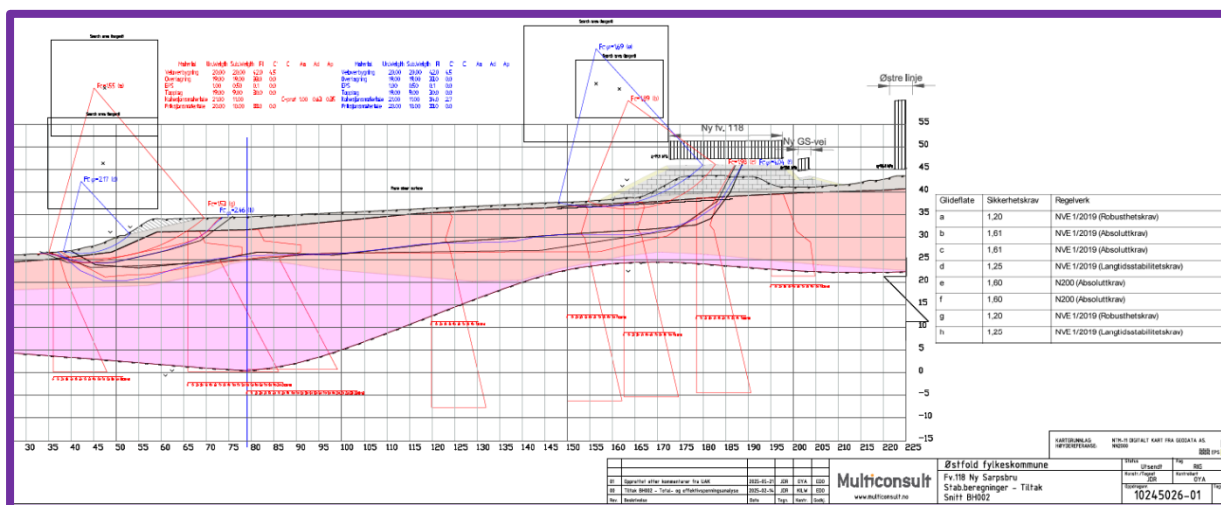
- BH002
 - o Det er prosjektert en avlastning på 20 m² per løpemeter som robusthetstiltak. AV vurderer at tiltak H-D-001 kunne vært tilstrekkelig selv med noe mindre avlastning. Det fremgår av beregningene at udrenert sikkerhetsfaktor på 1,55 er oppnådd.
 - o AV savner, i likhet med BH001, at det er gjort en kontroll for mulig flakskred i bunnen av skråningen.
 - o MC er enige om at mindre avlastning kan være hensiktsmessig, men beregningene er utført med tanke på vurderinger rundt gjennomførbarhet og regulering av området, og lar derfor beregningen stå. Det er lagt til glideflater for kontroll av robusthet mot flakskred. Se utklipp av tegning 801.3 under med nye glideflater g og h:

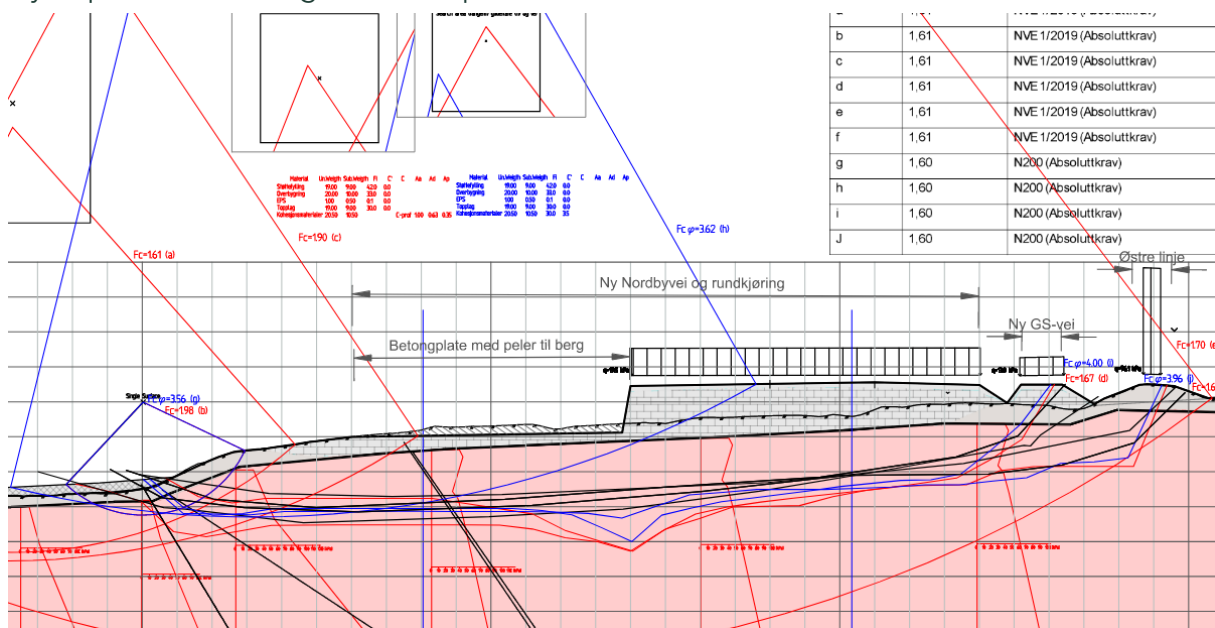
- BH003
 - o AV har gjennomført en kontrollberegning som gir noe høyere sikkerhetsfaktor enn det som fremkommer i MCs beregninger. Forskjellen skyldes i hovedsak at MC har benyttet et mer konservativt styrkeprofil. AVs styrkeprofil er i større grad basert på resultatene fra utførte treaksforsøk.

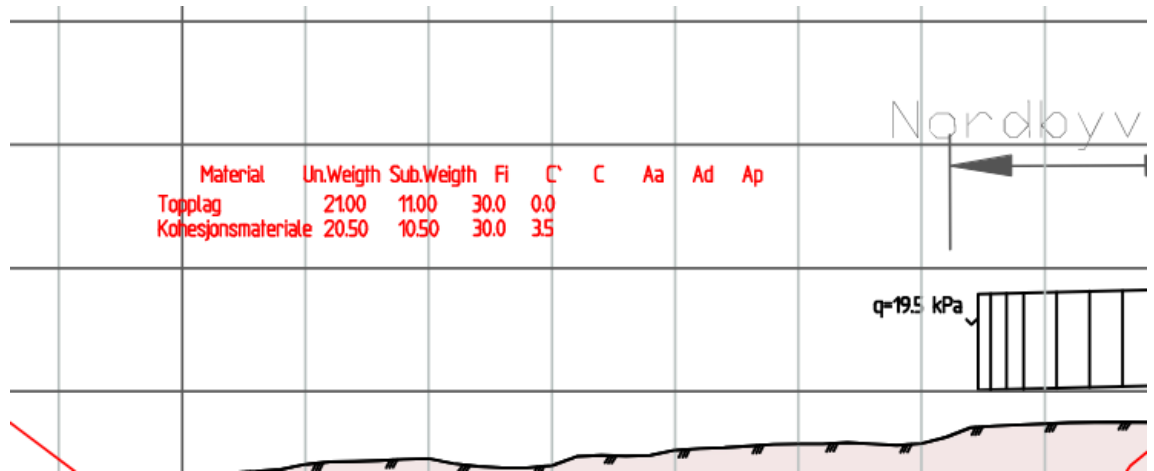
- BH004
 - o Det er uoverensstemmelse mellom materialparametrene oppgitt i teksten ($\phi = 34^\circ$, $a = 4$ kPa) og de som faktisk er benyttet i beregningen ($\phi = 30^\circ$, $a = 3,5$ kPa). Asplan Viak er ellers enig i vurderingene og at foreslått

sikkerhetsnivå er tilstrekkelig.

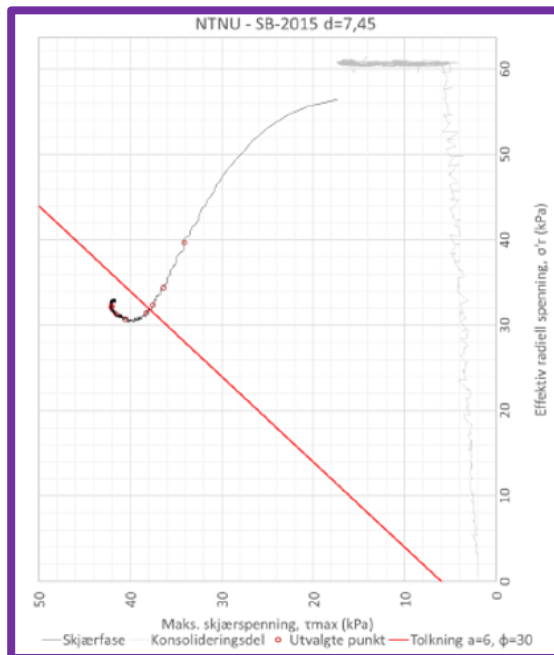
- AV har gjennomført kontrollberegning som samsvarer med MCs resultater.
- Det var feil i tekst. Dette er nå rettet opp. Se utklipp av tolkning fra materialparameterrapport i figur under:

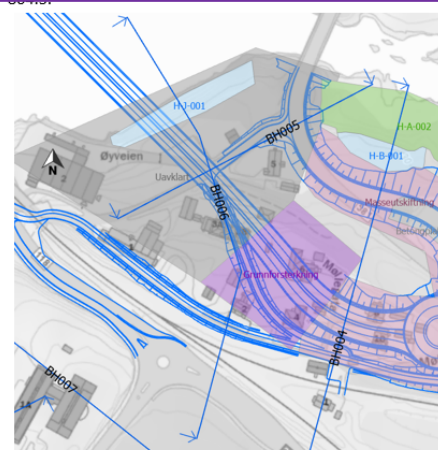
- Tiltaket som er foreslått (støttefylling) er uavhengig av Sarp 2. Det er ikke behov for tiltak lengere bak i profilet.
 - OK
- BH006
- AV støtter vurderingene for dagens situasjon.
 - Det bemerkes at tiltak for dette snittet er uavklart og må sees i sammenheng med utviklingen av Sarp-2 kraftverket. AV mener det må dokumenteres at prosjektet kan gjennomføres uavhengig av tiltak fra Sarp-2 kraftverket.
 - Det er nå vurdert avlastning av skråningen ned mot Glomma som sikringstiltak dersom Sarp2-kraftverket ikke bygges. Se figurer under der dette er omtalt med tekst og dokumentert ved beregning:

Figur 6-1: Snitt BH005 og BH006. Planlagt tiltak er markert med blå linjer/polygoner. Tiltak H-A-002 er vurdert for BH005. Det grå polygonet er uavklart og må sees i sammenheng med utbyggingen av Sarp2-kraftverket til Hafslund Kraft. H-J-001 er et avlastningstiltak vurdert dersom Sarp2-kraftverket ikke bygges.

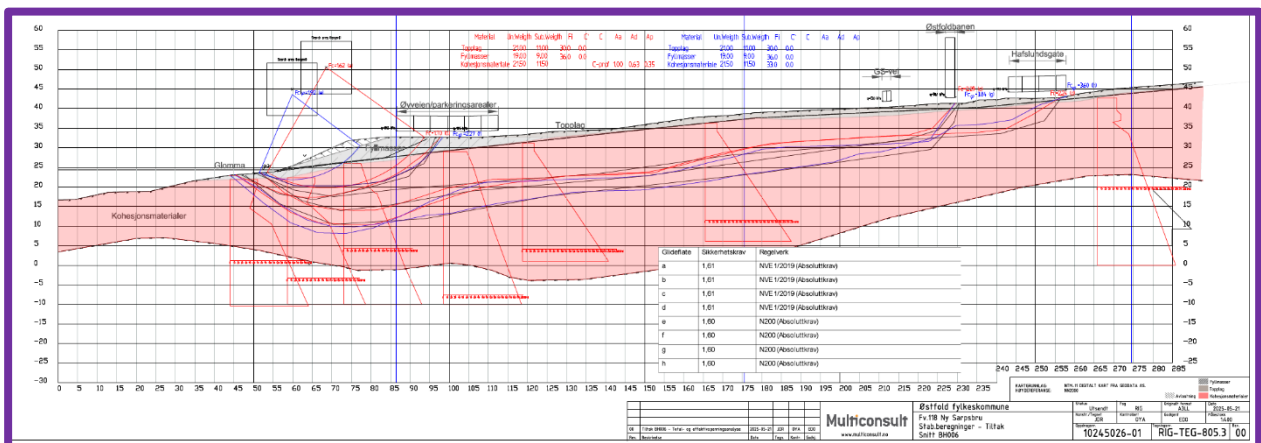
8 BH006

Tiltak er stadig uavklart for snitt BH006 ettersom Hafslund Kraft planlegger utbygning av nytt Sarp2-kraftverk ved aktuelt snitt og sikringstiltak bør sees i sammenheng med dette. Arbeidene planlegges utført omtrent samtidig som utbygging av Sarp-2 kraftverket. Dette medfører et stort behov for samhandling mellom de to tiltakene. De to prosjektene påvirker hverandre gjensidig, og sikker utførelse krever at arbeidene utføres i riktig rekkefølge og at det ikke utføres arbeider som forverrer stabiliteten i kritiske områder i noen faser av prosjektet. Sikringstiltakenes omfang og utforming er til dels avhengig av Sarp-2 prosjektet. Det er uansett behov for stabiliserende tiltak og det må dokumenteres tilstrekkelig sikkerhet i alle faser av utbygging av både Sarp2-kraftverket og ny Sarp2-bru. I tilfelle det ikke blir noe av Sarp-2 prosjektet er det foreslått avlastning av skråningstoppen som sikringstiltak (H-J-001). Plasseringen av snittet med planlagt tiltak og omtrentlig utstrekning av beregnede sikringstiltak er vist på Figur 6-1. Beregninger med tiltak er vist på tegning RIG-TEG-809.3.

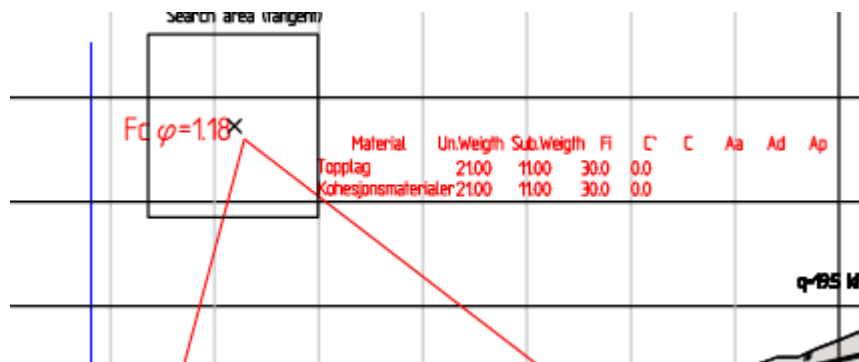
- BH007
 - o AV enig med vurderingen til MC.
- BH008
 - o AV er enig i vurderingene av dagens stabilitet.
 - o Det bemerkes imidlertid at det ikke eksplisitt fremgår at krav til sikkerhet $F_{c\phi} \geq 1,25$ er oppfylt i den etablerte situasjonen. AV anbefaler at dette konkretiseres og begrunnes.

- o Dette er nå begrunnet ytterligere i teksten om beregningen i vedlegg J. Se tekst ved revisjonstrekk i figuren under.
