UAK Pappen, Sarpsborg

22241 Kvalitetssikring iht. NVE

Kontrollskjema områdestabilitet

Prosjektnr: 22241	Dato: 23.05.2022	Saksbehandler: Sindre Schanke
Kundenr: 12761	Dato: 24.05.2022	Kvalitetssikrer: Tor-Ivan Granheim

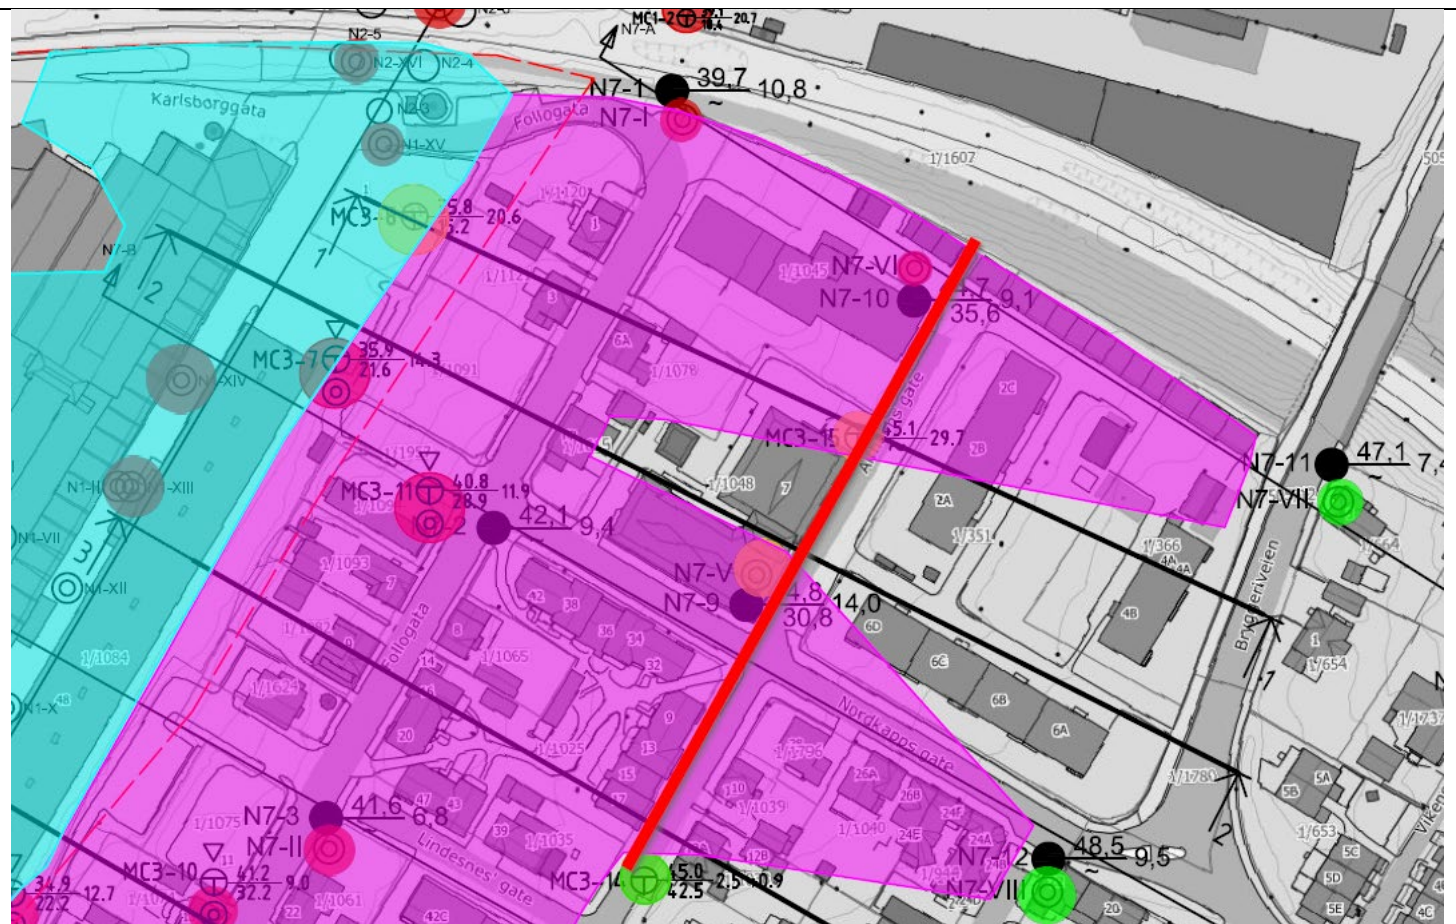
6.2	Er løsneområde avgrenset riktig? Topografi, forekomst av sprøbruddmateriale?	<p><u>Faresone nordvest:</u> Løsneområdet er noe endret fra ICP-16-A-25498_001. Avgrenset av borpunkt uten sprøbrudd i øst og vest (se punkt 13.1). Det ser ut som det er vist 1:15-linje og 1-3-linje i figur 8-4 i rapporten. Disse linjene er ikke vist i vedleggene. Det ser ikke ut som det samsvarer mellom figuren og tegnet løsneområde. Løsneområdet er vist til MC3-4, men dette er vist helt til venstre i beregningsprofilen. Endringene vises i kap. 8 og 10.1 til revisjon av rapport 10224127-RIG-RAP-002 Faresone er fjernet etter nøyere gjennomgang av grunnlag. Stort sett under 5 meter høydeforskjell og/eller slakt terreng. Kun enkelte borpunkt med sprøbruddmateriale.</p> <p><u>Faresone øst:</u> Løsneområdet er noe endret fra ICP-16-A-25498_001. Det ser ut som det er vist 1:15-linje og 1-3-linje i figur 8-6 og 8-7 i rapporten. Disse linjene er ikke vist i vedleggene. Der ser ikke ut som det er samsvar mellom figurene og tegnet løsneområde. F.eks. er det i figur 8-7 vist at 1:3-linjen slutter på utsiden av profilet, mens det i planfiguren er vist at løsneområde avsluttes før enden på profilet. Se for øvrig</p>	2	L

<p>kommentar om lagdeling under punkt 8.2. Endringene vises i kap. 8 og 10.1 til revisjon av rapport 10224127-RIG-RAP-002</p> <p>Anbefaling: Benytt profilene fra 10224127-RIG-RAP-001: N7A, N7B, N7C, N7D og N7E. Vis alle profilene med boringer og tolket sprøbruddmateriale. Vis 1:15 og 1:3-linje, samt b/D-forhold i alle profilene. Løsneområdet bør også avgrenses der hvor boringer viser korte dybder til berg og ikke sannsynlig sprøbruddmateriale (f.eks. MC3-13 og MC3-14).</p> <p>Det er laget oppdaterte profiler og utført stabilitetsberegninger. b/D-forhold tilsier rotasjonsskred i profil 2 og 5, men retrogressivt i profil 4. Dvs. at løsneområde kan begrenses til L=5H ved profil 2 og 5. Ved profil 4 avgrenses løsneområdet ved borpunkt hvor det er grunt til berg og ikke sprøbrudd. Bakkant løsneområde virker noe kunstig mot nord og vi vil anbefale en avgrensning lik 5H:</p>	
--	--	---	--

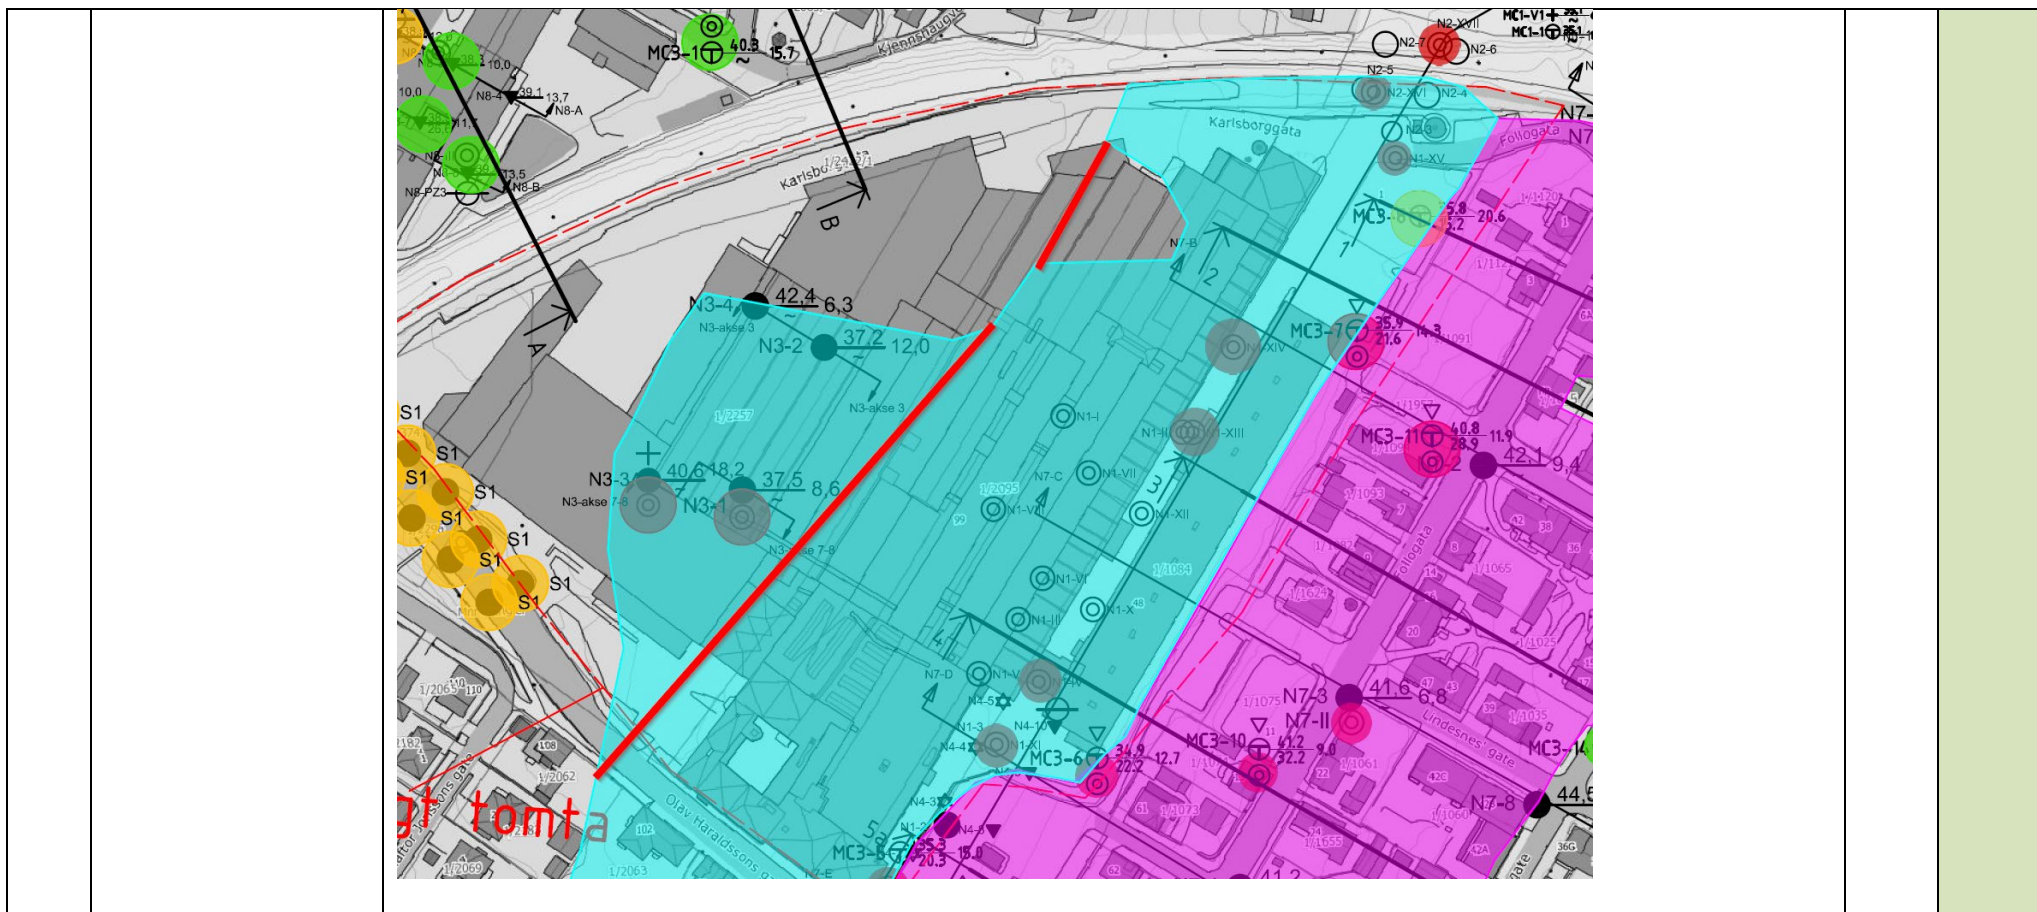
NVE 1/2019 kap. 4.6?	<p><u>Faresone nordvest:</u> Det virker som det er benyttet 0,5L, men dette må beskrives nærmere. Det er en eksisterende sone som viser utløpsområde mot nord. Dette bør endres slik at det blir et løsneområde på «haugen» med potensielt utløpsområde 360 grader rundt «haugen. Endringene vises i kap. 10 til revisjon av rapport 10224127-RIG-RAP-002 Faresone er fjernet etter nøyere gjennomgang av grunnlag. Stort sett under 5 meter høydeforskjell og/eller slakt terreng. Kun enkelte borpunkt med sprøbruddmateriale.</p> <p><u>Faresone øst:</u> Det virker som det er benyttet 0,5L i sør og 1,5L i nord, men dette må beskrives nærmere. Endringene vises i kap. 10 til revisjon av rapport 10224127-RIG-RAP-002 Det er benyttet 0,5L for rotasjonsskred. Det er retrogressivt skred basert på b/D i profil 4, men pga. borpunkt i bakkant med grunt til berg og ikke sprøbrudd virker det fornuftig. Det virker å være tegnet opp med ulik lengde, vi vil anbefale å benytte 0,5L, dvs. ca. 50 meter for hele området:</p>
