## NOTAT

| OPPDAG | <b>Alvimveien 61/63, Sarpsborg</b> | DOKUMENTKODE | 131056-NOT-RIG-001 |
| EMNE | Setninger, stabilitet utvendig næringsbygg.<br>Geoteknisk vurdering | TILGJENGELIGHET | Åpen |
| OPPDAGSGIVER | <b>Høland og Setskog Sparebank</b> | OPPDAGSLEDER | Lars Mørk |

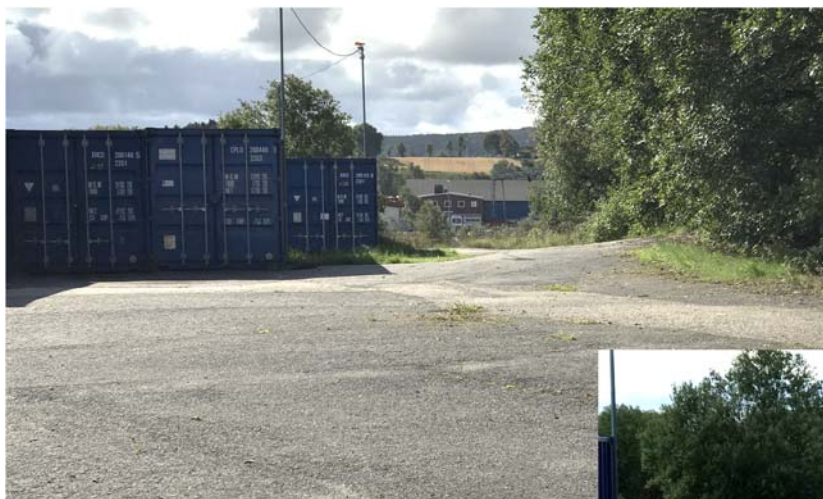
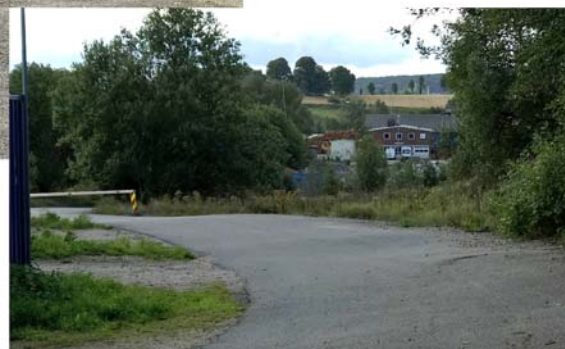
Området fra bygningsmassens yttervegger og sørover bærer preg av varierende og til dels store setninger på asfaltdekke. Mot bygningene er det tydelige setningssprang i ivergangen fra pelehodene. Ute på plassen er det kummer knyttet til vann/avløpsanlegg og disse danner forhøyninger, noe som indikerer at de er fundamentert på mindre setningsgivende masser enn den angitte, tidligere søppelfyllinga.

Bilde 1: Adkomstvei fra sør

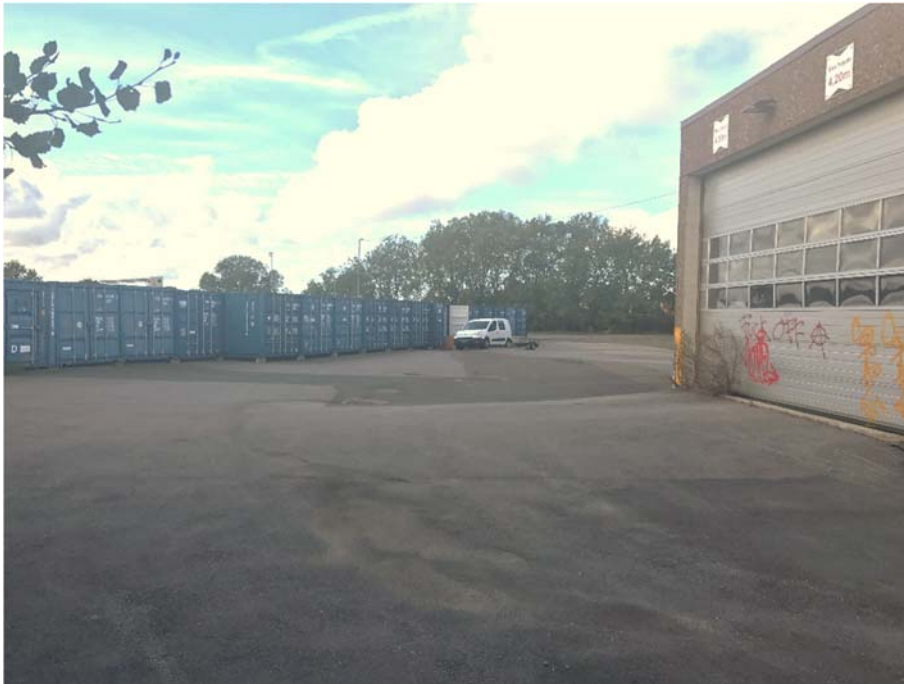
*Bilde 2: Oppstillingsplass sør for bygget*

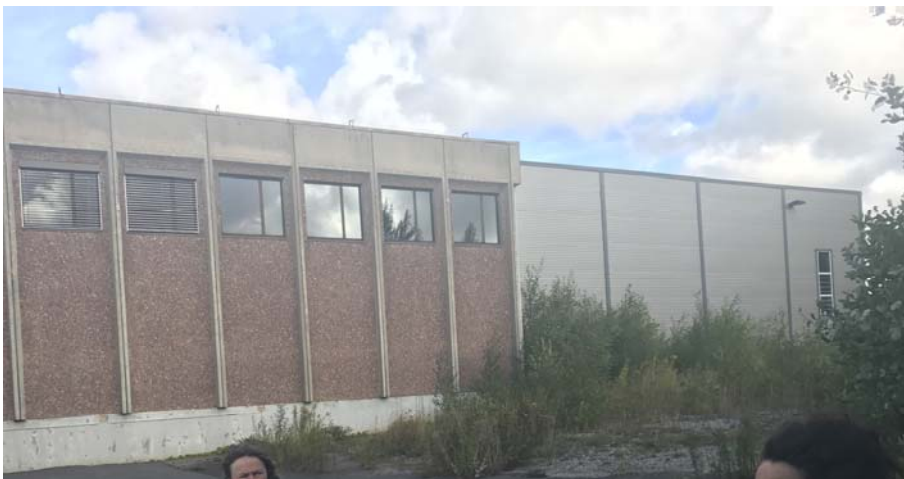
*Bilde 3: Lagerbygg med tilbygg mot øst*

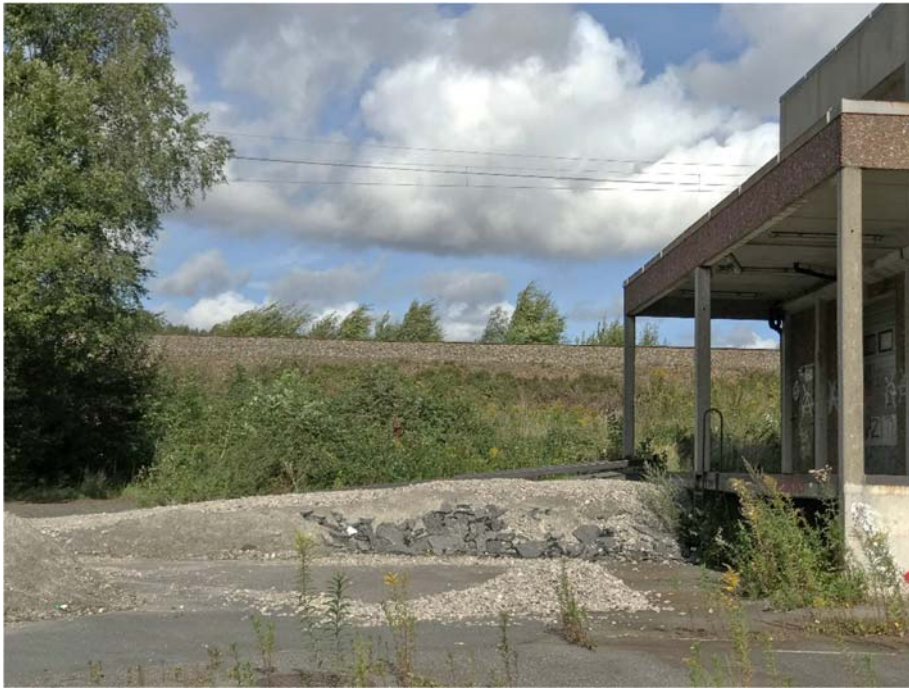
Bilde 4: Lagerbygg mot vest med jernbanelinja i bakgrunn

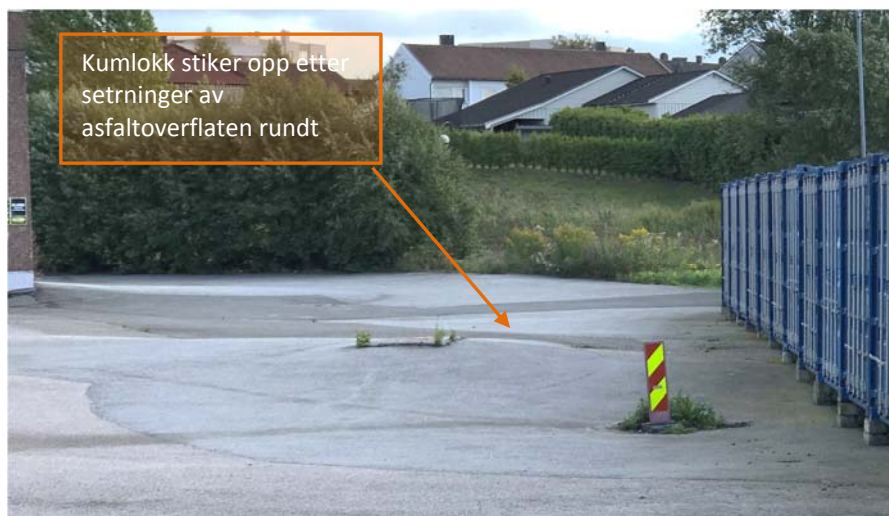
Bilde 5: Oppstikkende kumlokk indikerer store setninger på asfaltert plass

2. Kumlokk har betydelig mindre setninger. I 1983 anbefalte NOTEBY at ved framføring av ledningsanlegg over fyllinga må minst 10 m på hver side holdes ubelastet – alternativt pele traseene – for å redusere/ unngå skadelige setninger for anlegget.

Dagens situasjon tyder på at det er gjort setningsreduserende tiltak i forbindelse med bygging av ledningsanlegget

- Kum(mer) som i dag stikker opp som følge av setninger av området rundt, bør vurderes senket framfor å fylle opp området rundt med nye stninger som resultat
