# Kulås Park, Sarpsborg

Områdestabilitetsvurdering iht. NVE 1/2019

DOKUMENTKODE: 10257533-RIG-RAP-002\_rev01

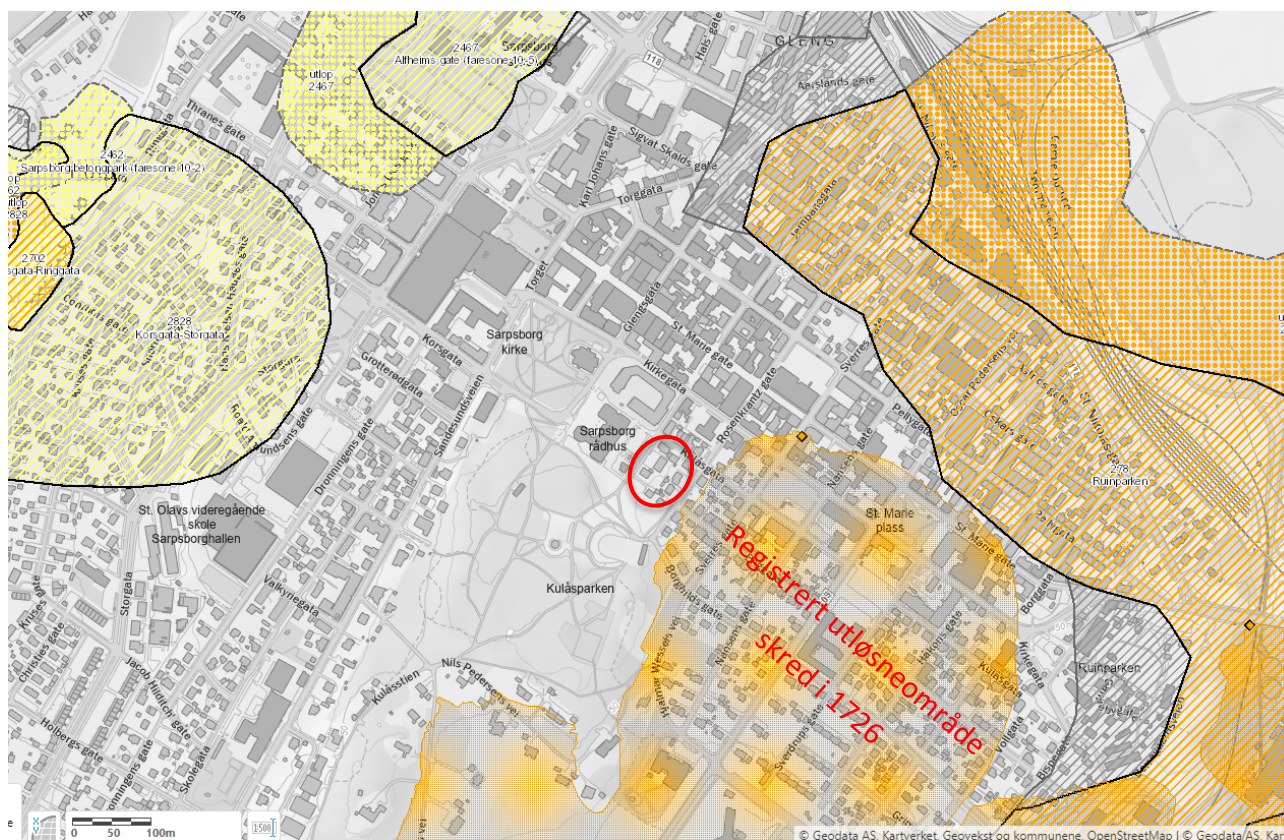
Figur 4-1: Kartlagte faresoner for kvikkleireskred, registrerte kvikkleirepunkter og tidligere skredhendelser, hentet fra NVE Temakart [3].

Figur 4-1 viser en oversikt over kartlagte faresoner for kvikkleireskred. Det er registrert noen kvikkleireområder i Sarpsborg sentrum rundt planområdet. Det nærmeste registrert kvikkleireområde er 278 Ruinparken, ligger ca. 300 m nordøst for planområdet. Og det er registrert et kvikkleireskred rett ved planområdet, Borregård skred i 1726. Kvikkleire/sprøbruddsmateriale kan forekomme utenfor de påviste sonene.

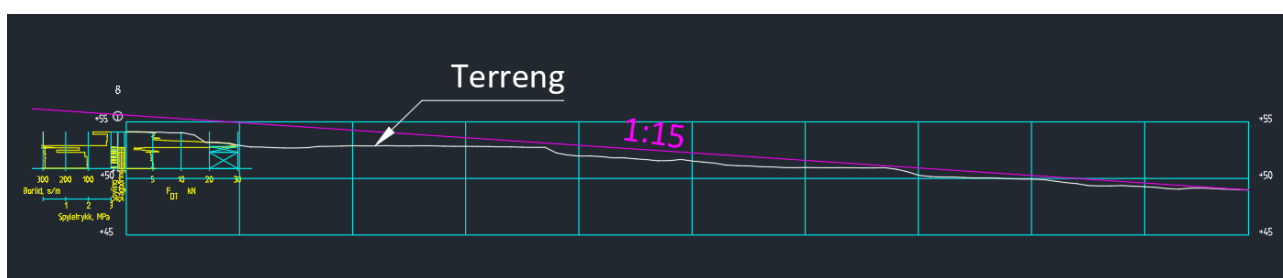
Figur 8-1: Profil i sørøst område for det aktuelle området.

I figur 8-1 er en skisse profil som er presentert for området sørøst for planområdet. Profilen viser at terrenget faller med en helning på ca. 1:18 mot sørøst fra aktuelle området. Det er ikke utført grunnundersøkelser i område i sørøst for planområdet. For å være konservativ antar det at det er kvikkleire i området her, sørøst for planområdet. Et initialt skred som utløses her vil stoppe før det når planområdet på grunn av grunt fjell.

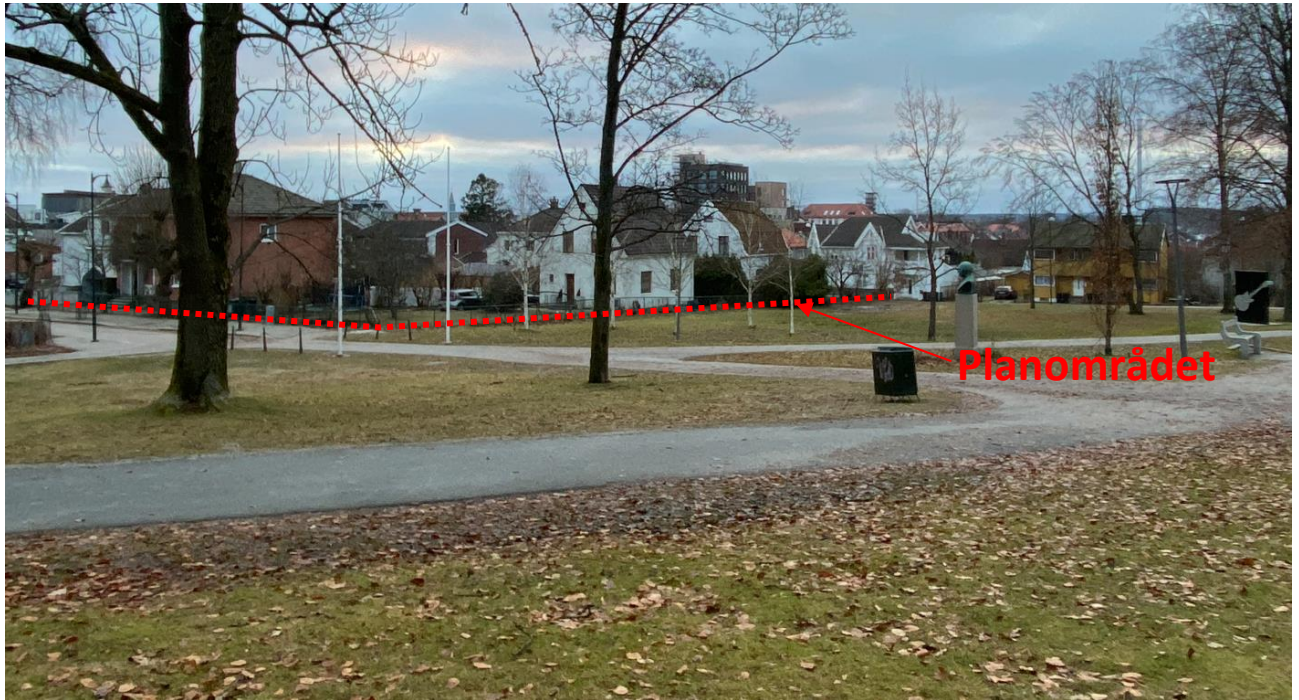
Selv om terrenget faller mot planområdet med en helning ca. på 1:12, viser befaringen at det ikke er fare for skred.

Bilde 1: Bildet ble tatt fra Kulåsparken mot planområdet.

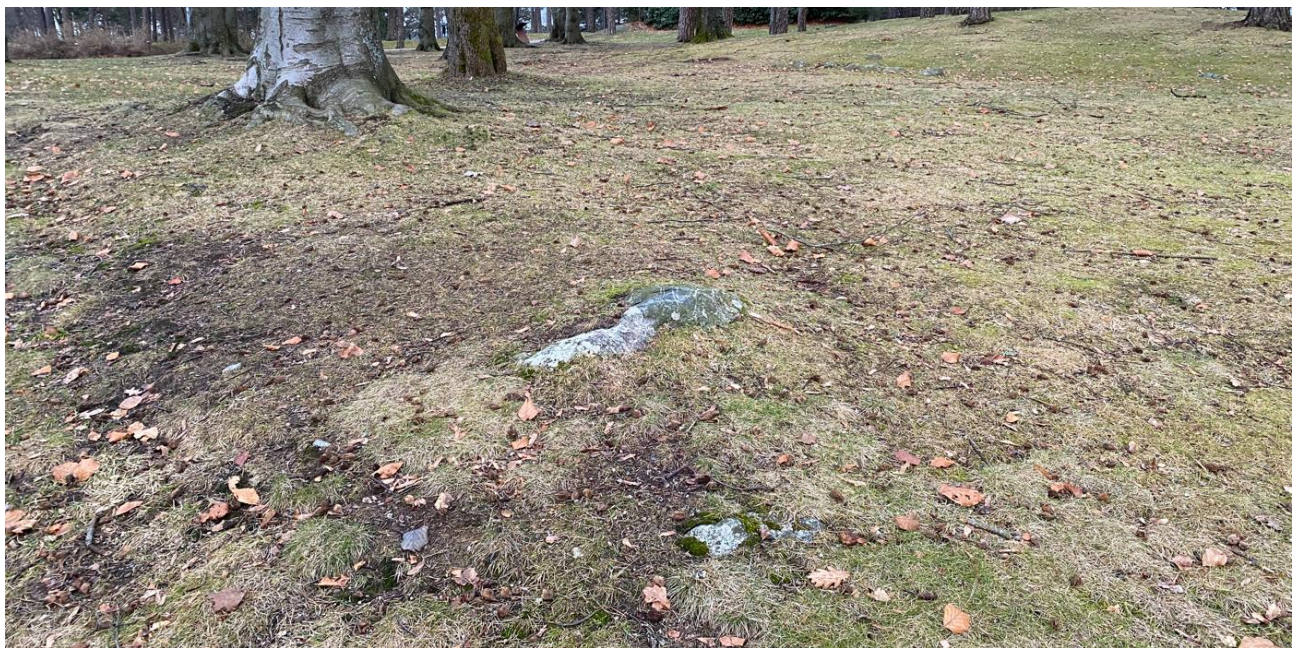
Det er på partier med synlig fjell og mulig fjell eller stor stein i område vest og sørvest for planområdet. Det vises i orienterende plan, vedlegg 1.

Bilde 2: Mulig fjell eller stort stein.

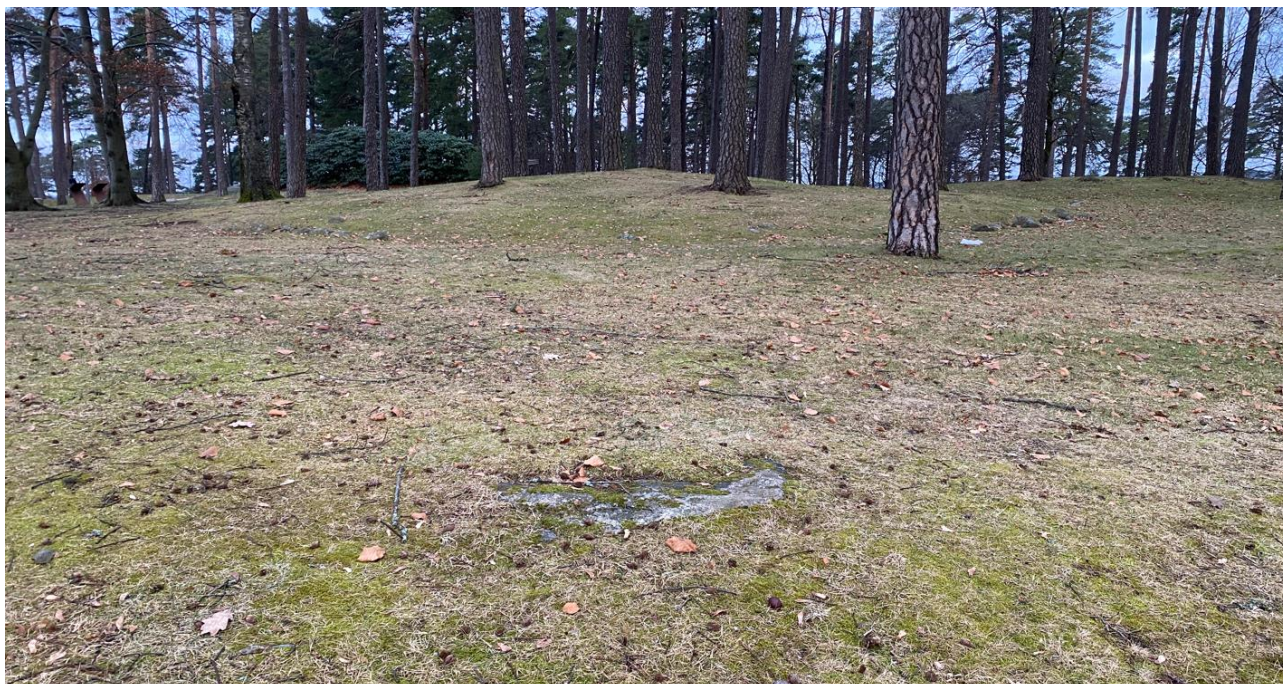
*Bilde 3: Mulig fjell eller stort stein.*

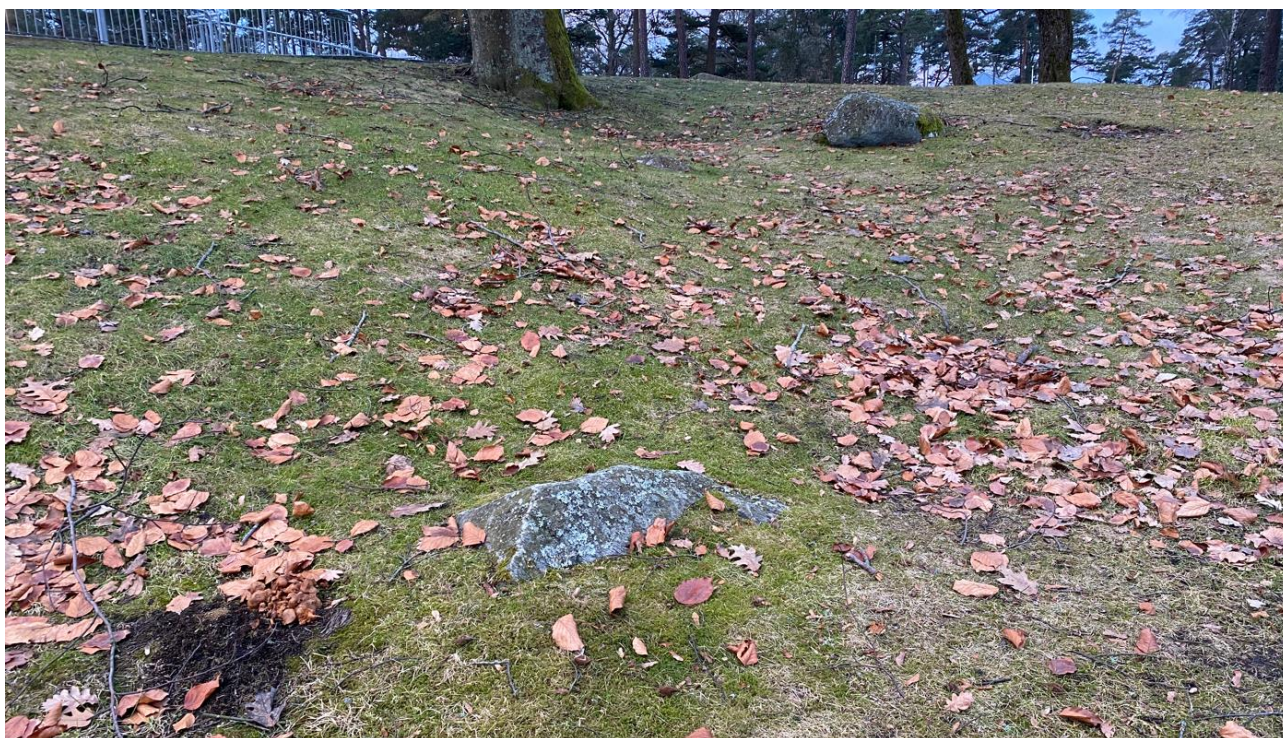
*Bilde 4: Mulig fjell eller stort stein.*

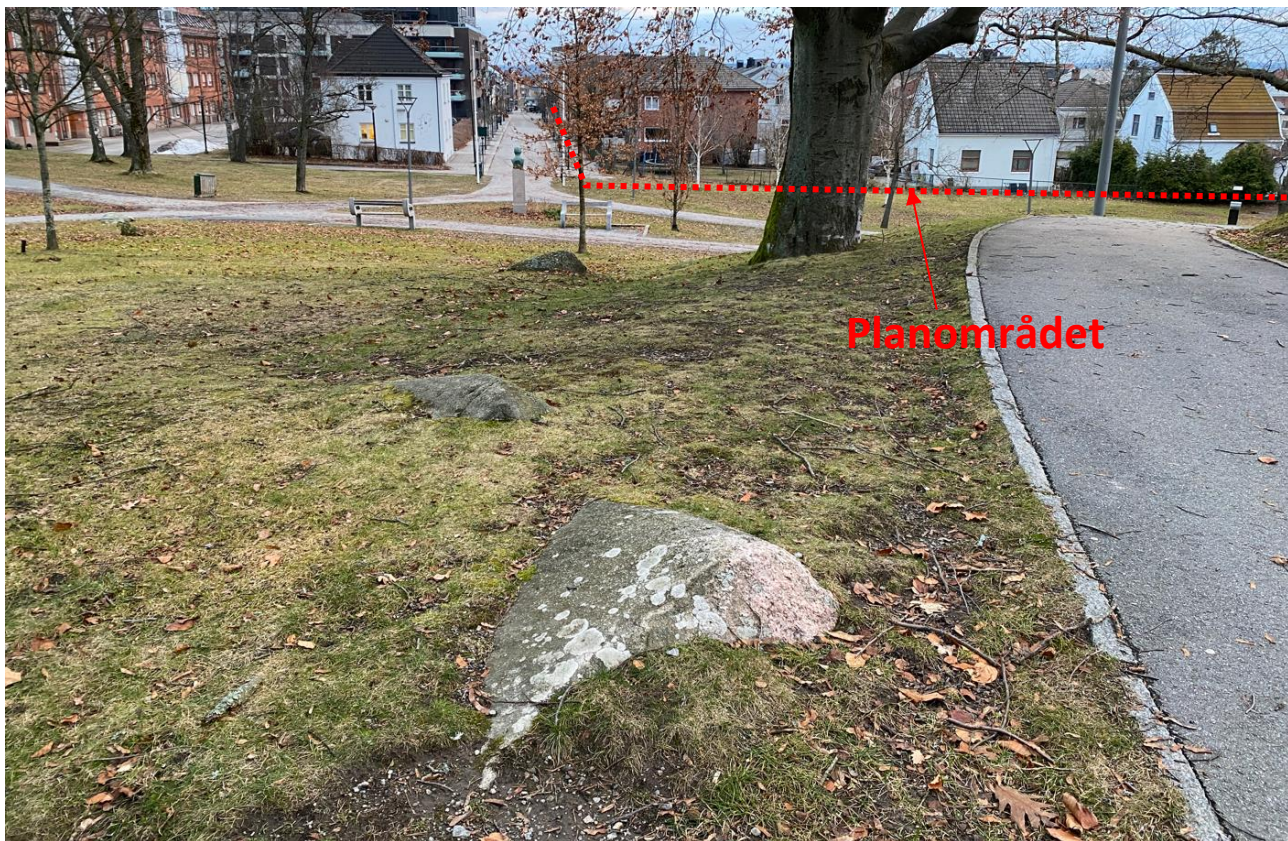
Bilde 5: Bilde tatt fra Kulåsparken ned mot planområdet. Det er fjell i dagen.
