# Pappen Sarpsborg

Konsekvensutredning. Fagtema forurenset grunn

DOKUMENTKODE: 10214725-02-RIGm-RAP-002

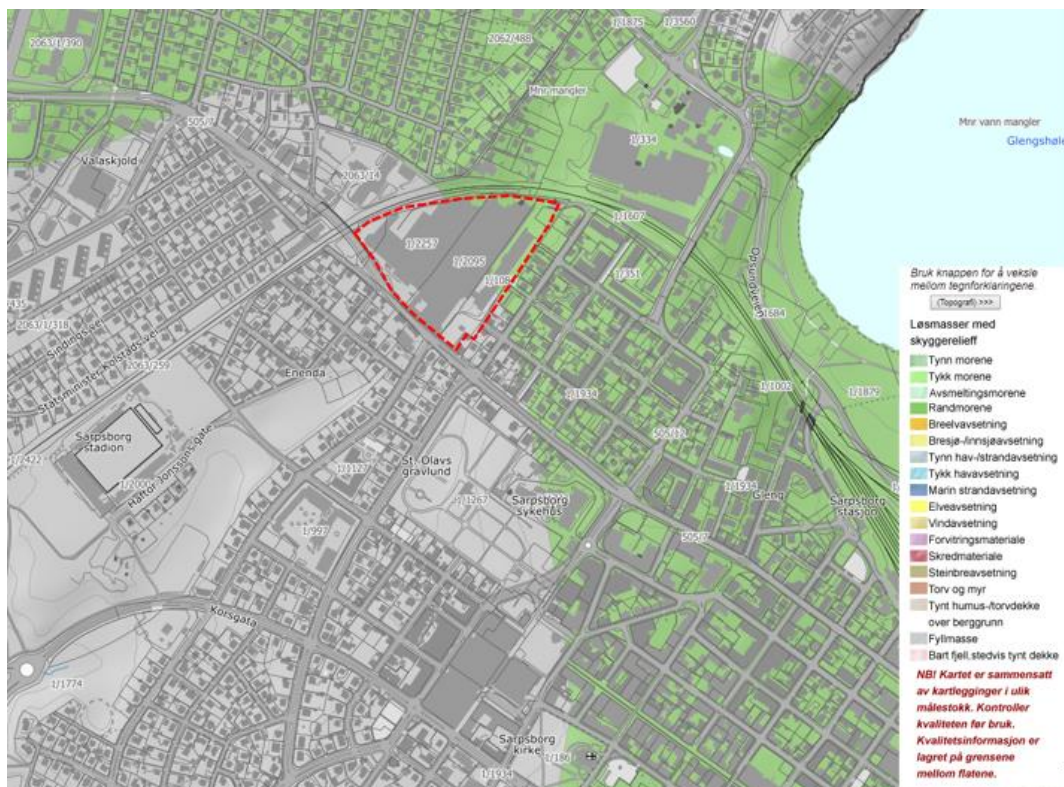
Tiltaksområdet består i hovedsak av fyllmasser. I nordøstre del av området er det, ifølge løsmassekartet til NGI, registrert morenemateriale under fyllmassene. Tidligere grunnundersøkelser som er gjennomført av Multiconsult viser at store deler av området ligger på leirholdig grunn. Dette bekreftes også av ansatte ved bedriften som viser til at det under bygningsmassen er naturlige masser i form av leire.

Figur 2. Utsnitt fra løsmassekart. Tiltaksområdet består i hovedsak av fyllmasser. Raryggen med morenemateriale berører deler av eiendommen i nordøst. Undersøkelsesområdet er vist med rød stipledd linje. Kartkilde: NGU.

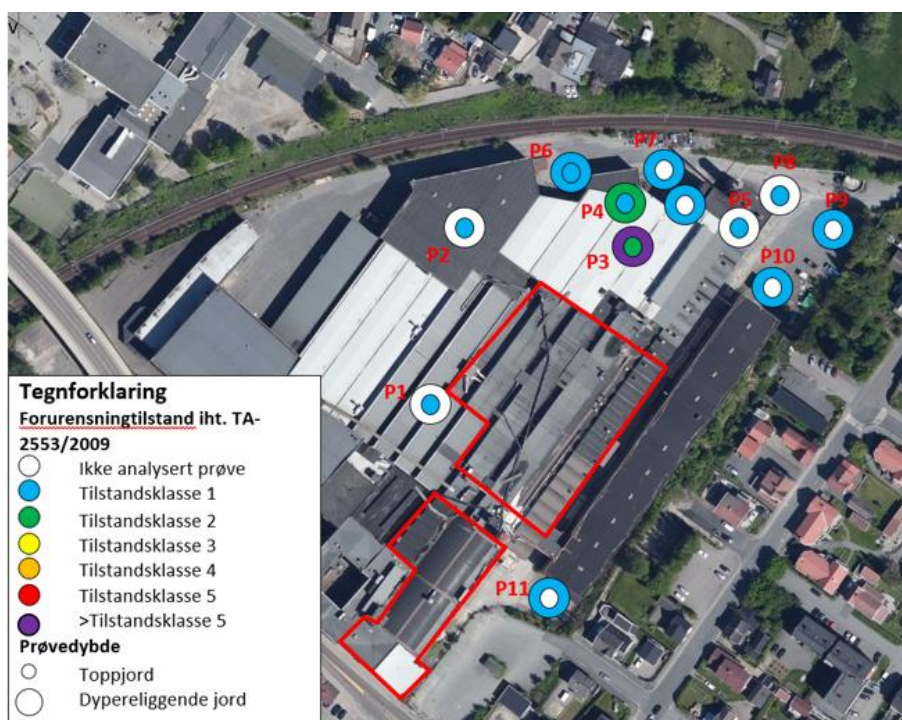
Figur 3. Flyfoto med plassering av prøvepunkter. Fargekoding i henhold til Miljødirektoratets veileder TA 2553/2009.

Analyseresultater fra jordprøvene som er tatt på tiltaksområdet viser at omfanget på forurensningen trolig er begrenset, men at det lokalt kan forekomme forurensete masser.

Det er generelt registrert lite forurensning i de områdene som er undersøkt. I enkelte områder er det registrert grunnforurensning som kan ha negativ påvirkning på helse og miljø. Ett av prøvepunktene som er undersøkt viser svært høy konsentrasjon av bly, som ligger over grenseverdien for hva som er tillatt. Ved bygge- og gravearbeider skal det ryddes opp i grunnforurensning som ligger over grenseverdi for planlagt arealbruk.

Veileder TA-2553/2009 setter minimumskrav til antall prøvepunkter for i størst mulig grad av sannsynlighet å avdekke evt. forurenset masse. Som følge av bestående bygningsmasse har det kun vært mulig å ta ut et begrenset antall prøver. Etter at bygningsmassen er revet bør det derfor gjennomføres supplerende undersøkelser med uttak av prøver i henhold til føringene i veileder TA-2553/2009. Resultatene fra prøvene skal danne grunnlag for utarbeidelse av tiltaksplan som beskrevet i kapittel 5.

Ved en utbygging av området skal det utarbeides en tiltaksplan for graving i forurenset jord i henhold til reglene i forurensningsforskriften kapittel 2 «Opprydding i forurenset grunn ved bygge- og gravearbeider». Tiltaksplanen skal utarbeides senest ved søknad om igangsettingstillatelse etter plan- og bygningsloven. Dersom denne tiltaksplanen utarbeides i henhold til gjeldende regelverk, skal planen inneholde avbøtende tiltak som er tilstrekkelig for å sikre at det ikke oppstår uakseptabel risiko for påvirkning til helse og miljø verken i anleggsfasen eller etter at tiltaksområdet er ferdig utbygget.
