Planinitiativ detaljregulering av kvartal 256 Sarpsborg

Innledende miljøgeologisk undersøkelse

DATO / REVISJON: 4. AUGUST 2023

DOKUMENTKODE: 10252941-RIGm-RAP-001

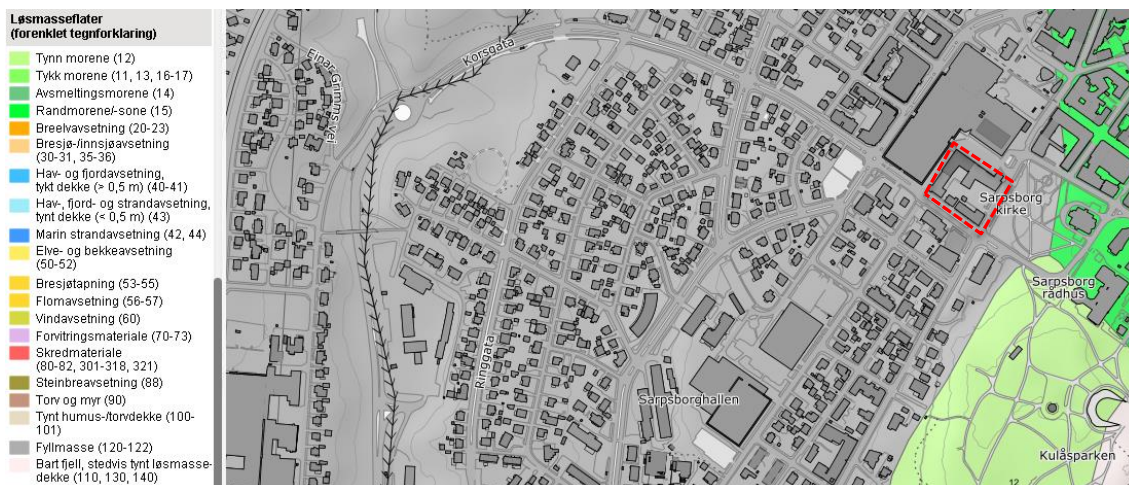
Kvartærgeologisk kart viser at løsmassene i området i sin helhet består av fyllmasser, se figur 2.

Figur 2. Kvartærgeologisk kart. Planområdet er omtrentlig plassert med rødt, stiplet polygon. Kartkilde: ngu.no.

Den historiske gjennomgangen viser at det er grunn til å tro at det forekommer forurenset grunn innenfor planområdet. Årsaken er at planområdet i sin helhet består av fyllmasser med ukjent opphav og alder. I tillegg har det vært drevet byggeaktivitet og arealbruksendring i mange tiår.

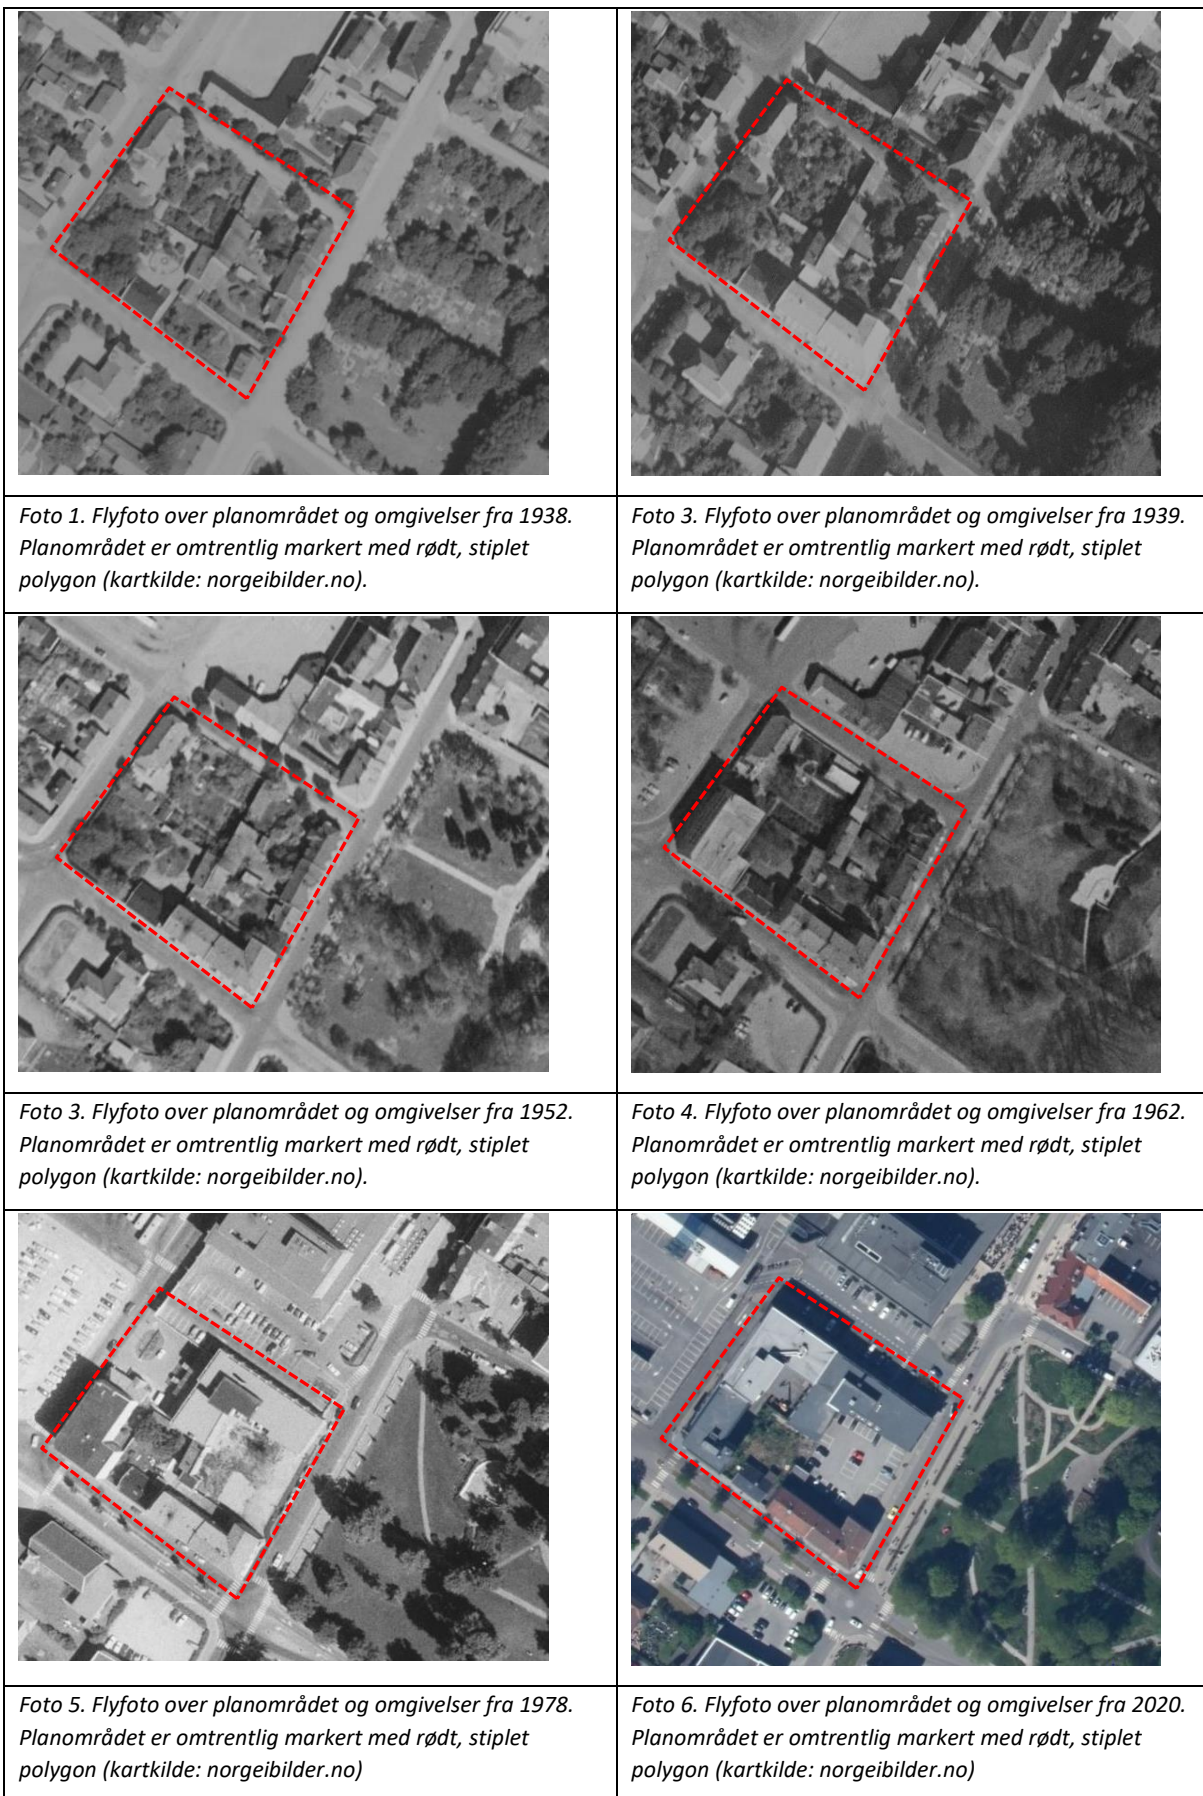
I figur 4 vises flyfoto for å visualisere utviklingen på eiendommene fra 1930-tallet og frem til i dag. Som flyfotoene viser, så har det vært omfattende byggeaktivitet og endringer i arealbruk fra 1930-tallet og frem til i dag.

Figur 4. Flyfoto som viser historisk utvikling av tiltaksområdet. Tiltaksområdet er markert omtrentlig med rødt, stiplet polygon (kartkilde: norgebilder.no).

Planområdet har vært en del av Sarpsborg sentrum i mer enn 150 år. De eldste kartene som er tilgjengelige på nett, er datert 1887. På disse kartene er planområdet delvis bebygd. Opp gjennom historien er området blitt bebygd, bygninger er revet og blitt erstattet av nyere bygninger. I denne prosessen kan det ha blitt tilkjørt fyllmasser som er forurenset. Kvartærgeologiske kart viser at hele planområdet består av fyllmasser. Bruk av maskiner i forbindelse med utfyllinger, riving og bygging kan også ha forårsaket søl og spill som har ført til forurensning av grunnen.
