## Kunnskapsgrunnlag

Oppdragsnr.: **52308839** Dokumentnr.: **1** Versjon: **J4** Dato: **2025-01-21**

Kommunedelplan for barnehage- og skolekapasitet

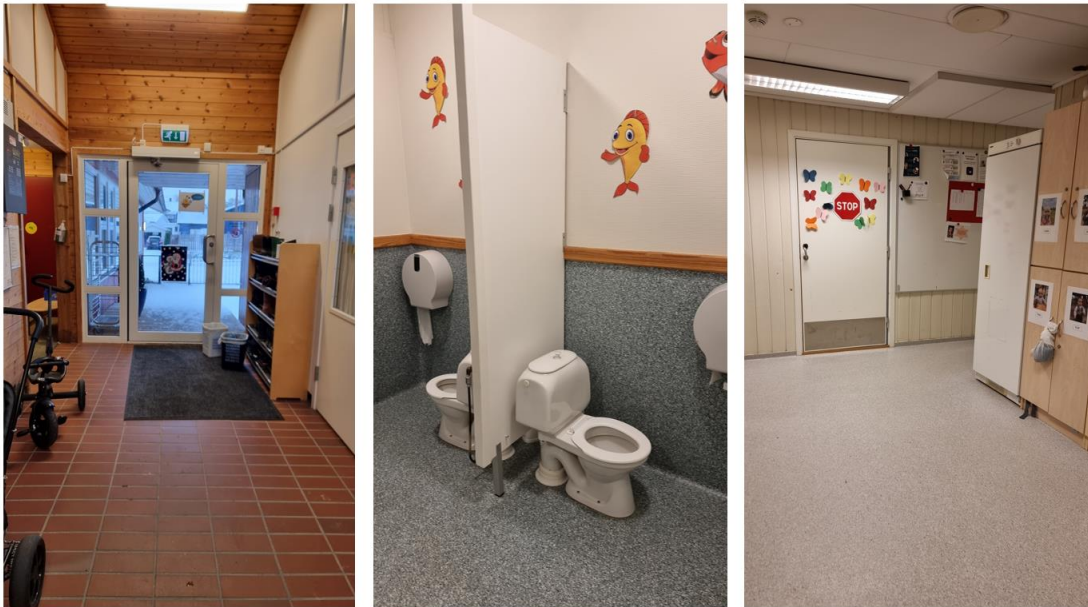
Figur 16 Bildene viser inngangsparti med gang som er gjennomgående i bygningen. For å gå mellom avdelingene, må skitten sone krysses. Toaletter i stellerom har ikke avlukke. Toalettene er eksponert mot annen aktivitet i rommet. Det siste bildet viser gang mellom avdelingene. Gangen er benyttet til fingarderober. Plassering av tørkeskap i området medfører at tøy som tilhører skitten sone trekkes inn i ren sone. Bildet fra gangen viser også at det er lukket struktur, uten innsyn i tilstøtende rom.

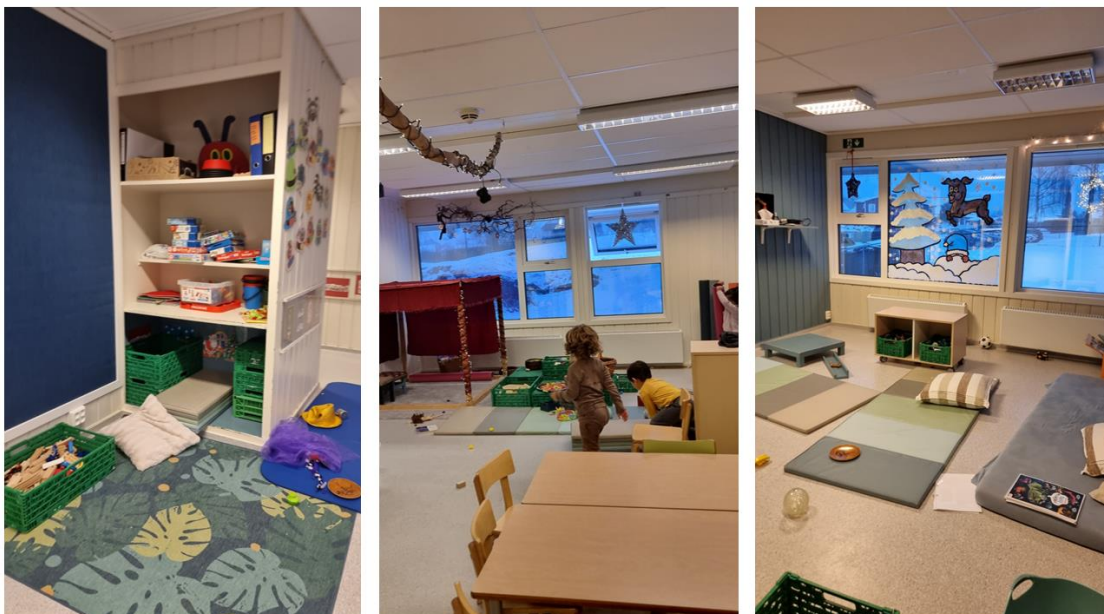
Figur 17 Bildene viser at det er god praksis og kunnskap om tilrettelegging av lekemiljø og møblering tilpasset barnas utvikling og høyde. Samtidig er det mangel på plasseffektive og tilpassede nærlagringsystemer.

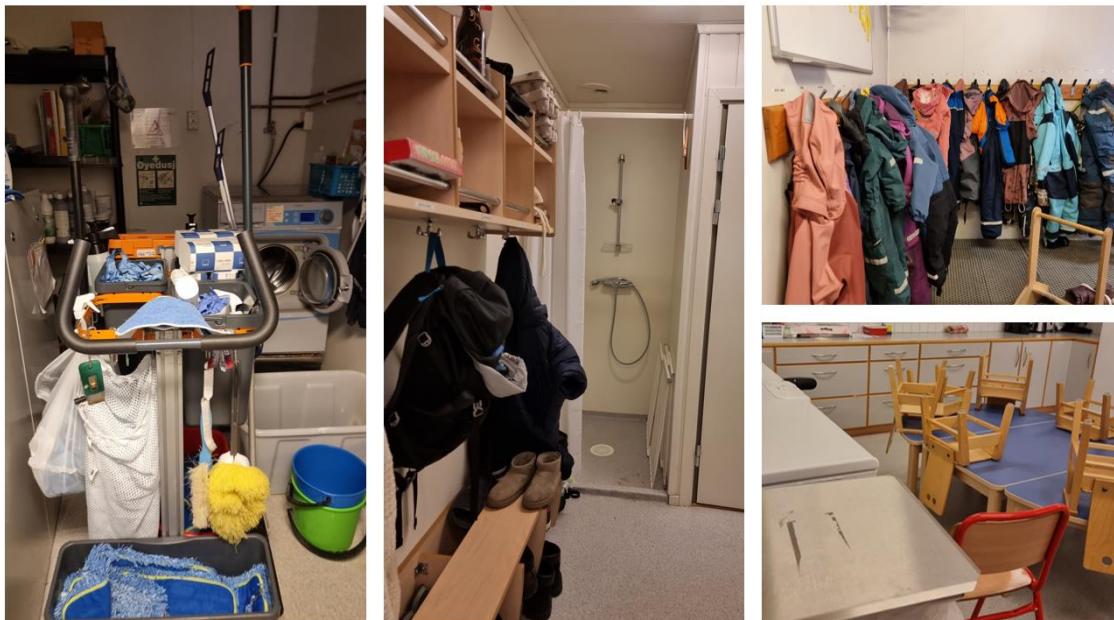
Figur 18 bildene over viser plassmangel i renholdsrom, personalgarderobe med dusjløsning med dusjforheng, og kjøkken som er overmøblert og mangler ganglinjer og sikkerhetssoner mot steke/kokesone. Avfallsbeholder og frittstående fryser tar gulvplass og reduserer fremkommelighet ytterligere.

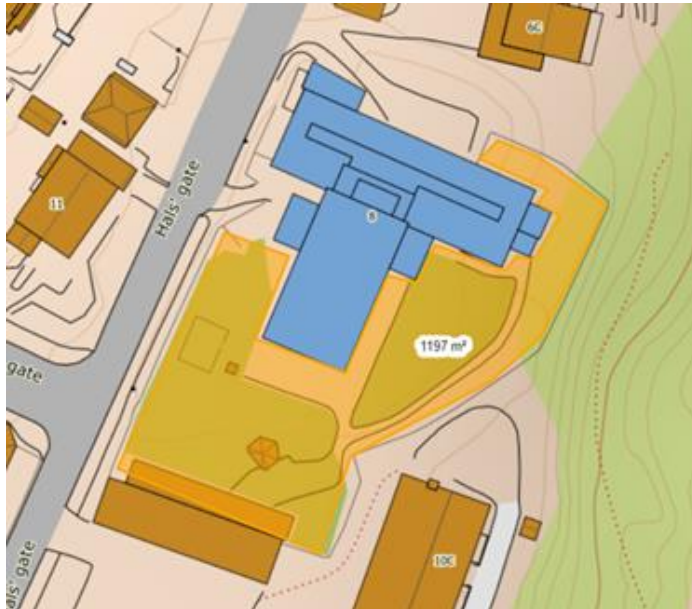
Kartutsnittet viser at barnehagen har ca. 1100 m<sup>2</sup> funksjonelt leke- og oppholdsareal ute. Dette er under norm for Leke- og oppholdsareal for denne barnehagestørrelsen.

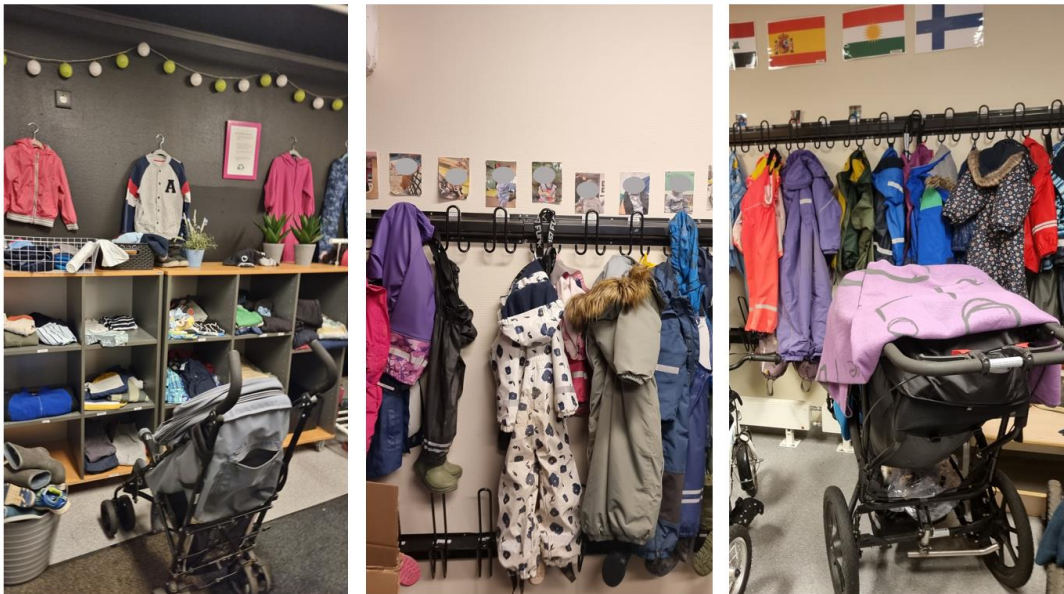
Figur 19 Bildene viser gjenbruksstasjon som tiltak for å bidra til økt gjenbruk av tøy. Godt tilrettelagt system og et godt tilbud til barnefamilier. Ellers er garderobeforholdene trange, og plassering av vogner, og utsyr, samt manglende areal og funksjonalitet i oppheng medfører fukt og luktproblemer. Bruk av flagg og bilder bidrar positivt til estetisk opplevelse og barns tilknytning til barnehagen.

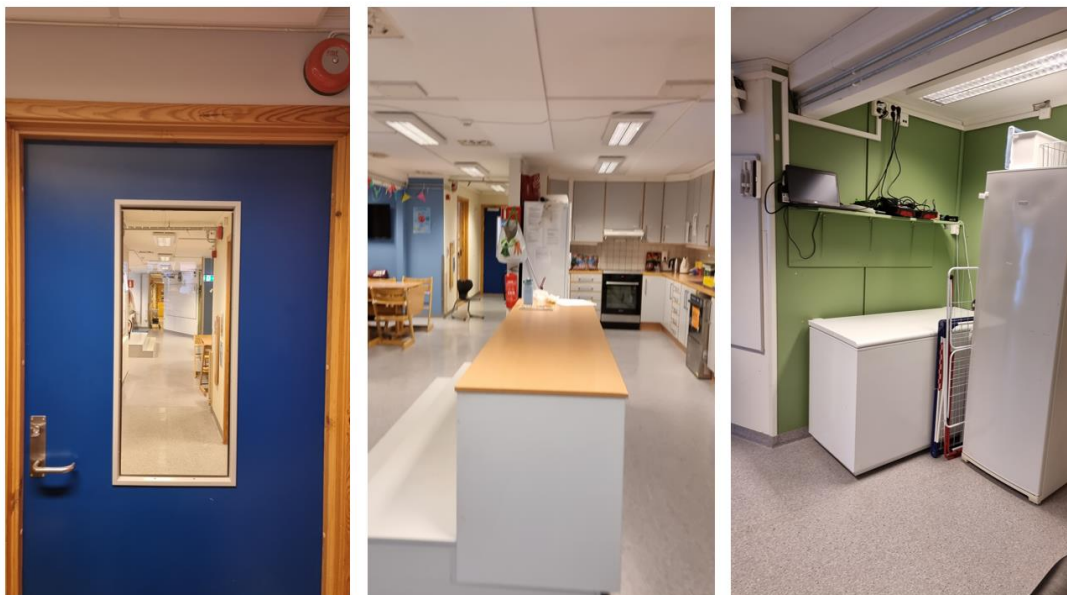
Figur 22 Bildene det er gjort tiltak med glass i dører for å bedre mulighet for kommunikasjon mellom rom. Barnehagens felles kjøkken benyttes til mange formål og er godkjent for lek og opphold, uten at krav til dagslys, utsyn og lyd er ivaretatt. På grunn av manglende nærlagerfunksjoner lagres kjøleskap, fryser og traller i LOA. Barns sikkerhet er ikke i stor nok grad ivaretatt i kjøkkenet. Steamer og komfyr er lett tilgjengelig.

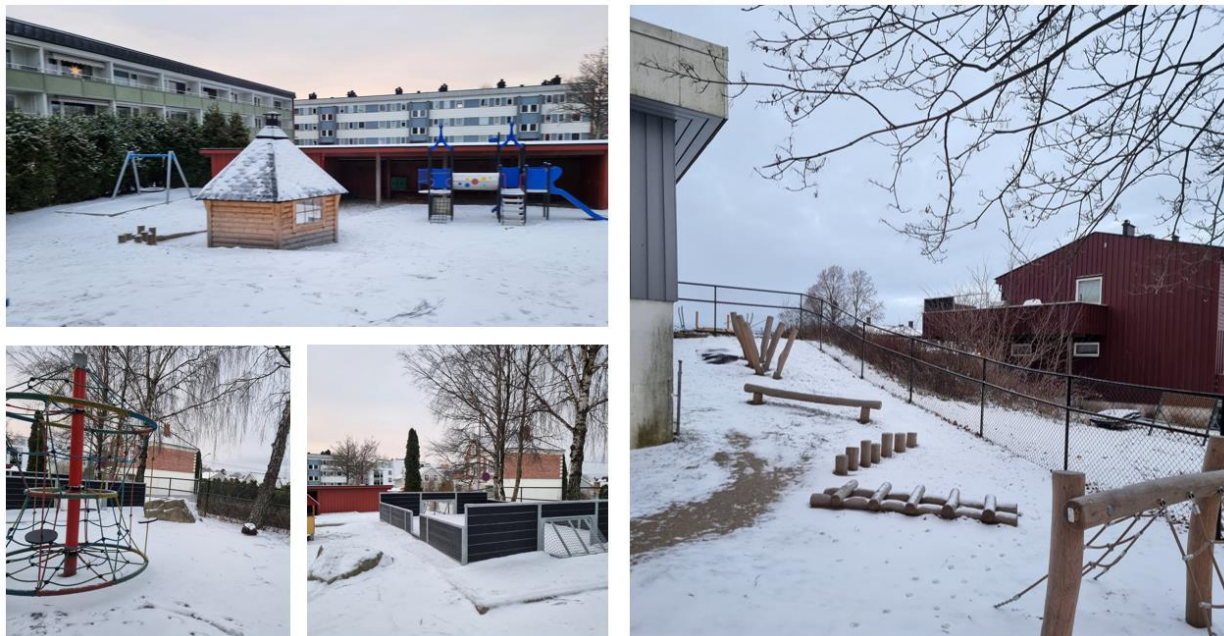
Figur 23 Bildene viser uteområdet tett på bebyggelse, skjermet av lekebod og vegetasjon. Området har mange aktivitetssoner, men mangler belysning og er trangt i forhold til norm for leke- og oppholdsareal ute.

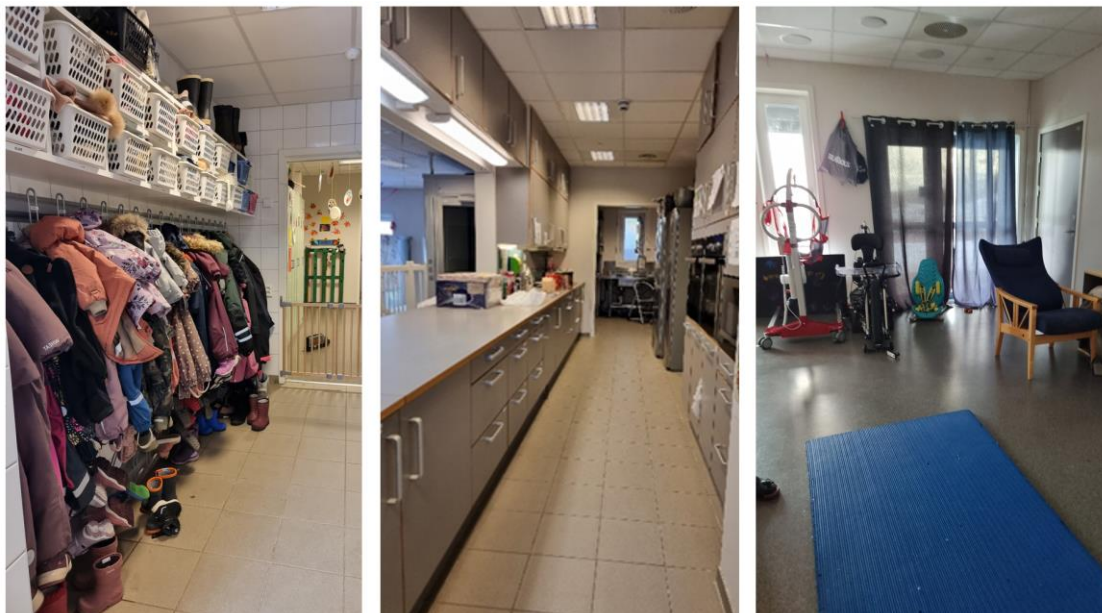
*Figur 26 Bilde1. Organisering av grovgarderobe med funksjonelle mangler i areal og innredning som hindrer barns medvirkning, god ergonomi og universell utforming. Bilde 2. Felleskjøkken viser god organisering av støyende aktiviteter i skjermet sone, åpen og sikker arbeidssone for barn og effektiv lagring. Bilde 3. Lagring av hjelpemidler i leke- og oppholdsareal, på grunn av mangel på lagerplass*

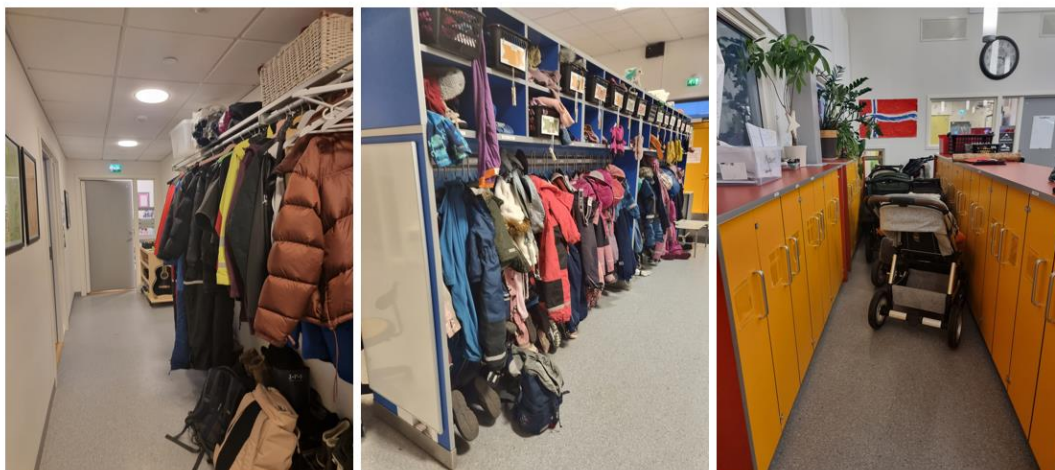
Figur 28 Bildene over viser oppbevaring av personaltøy i gangen i personalavdeling, samt grovgarderober og fingarderober til barn. Arealknapphet i grovgarderober medfører oppbevaring av klær og vogner i fingarderober og kommunikasjonsareal, som reduserer fremkommelighet og funksjonalitet.

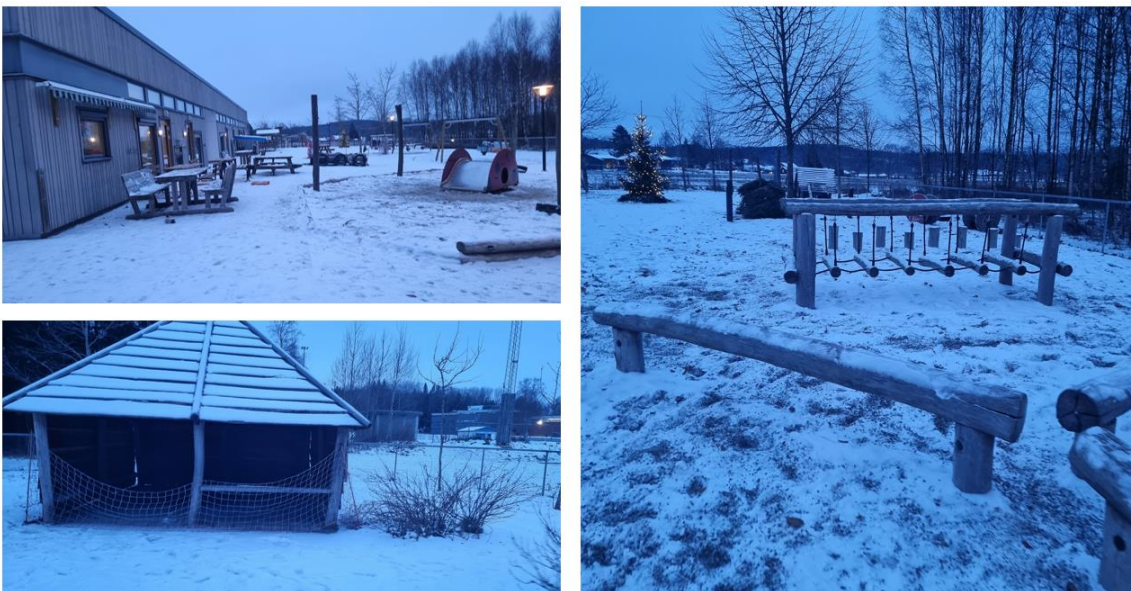
Figur 30 Bildene viser lekeområdet inn mot bygget med sittesoner og aktiviteter. Det er variert aktivitetsutvalg og belysning av området, men ødelagte aktiviteter/bygg blir ikke erstattet.

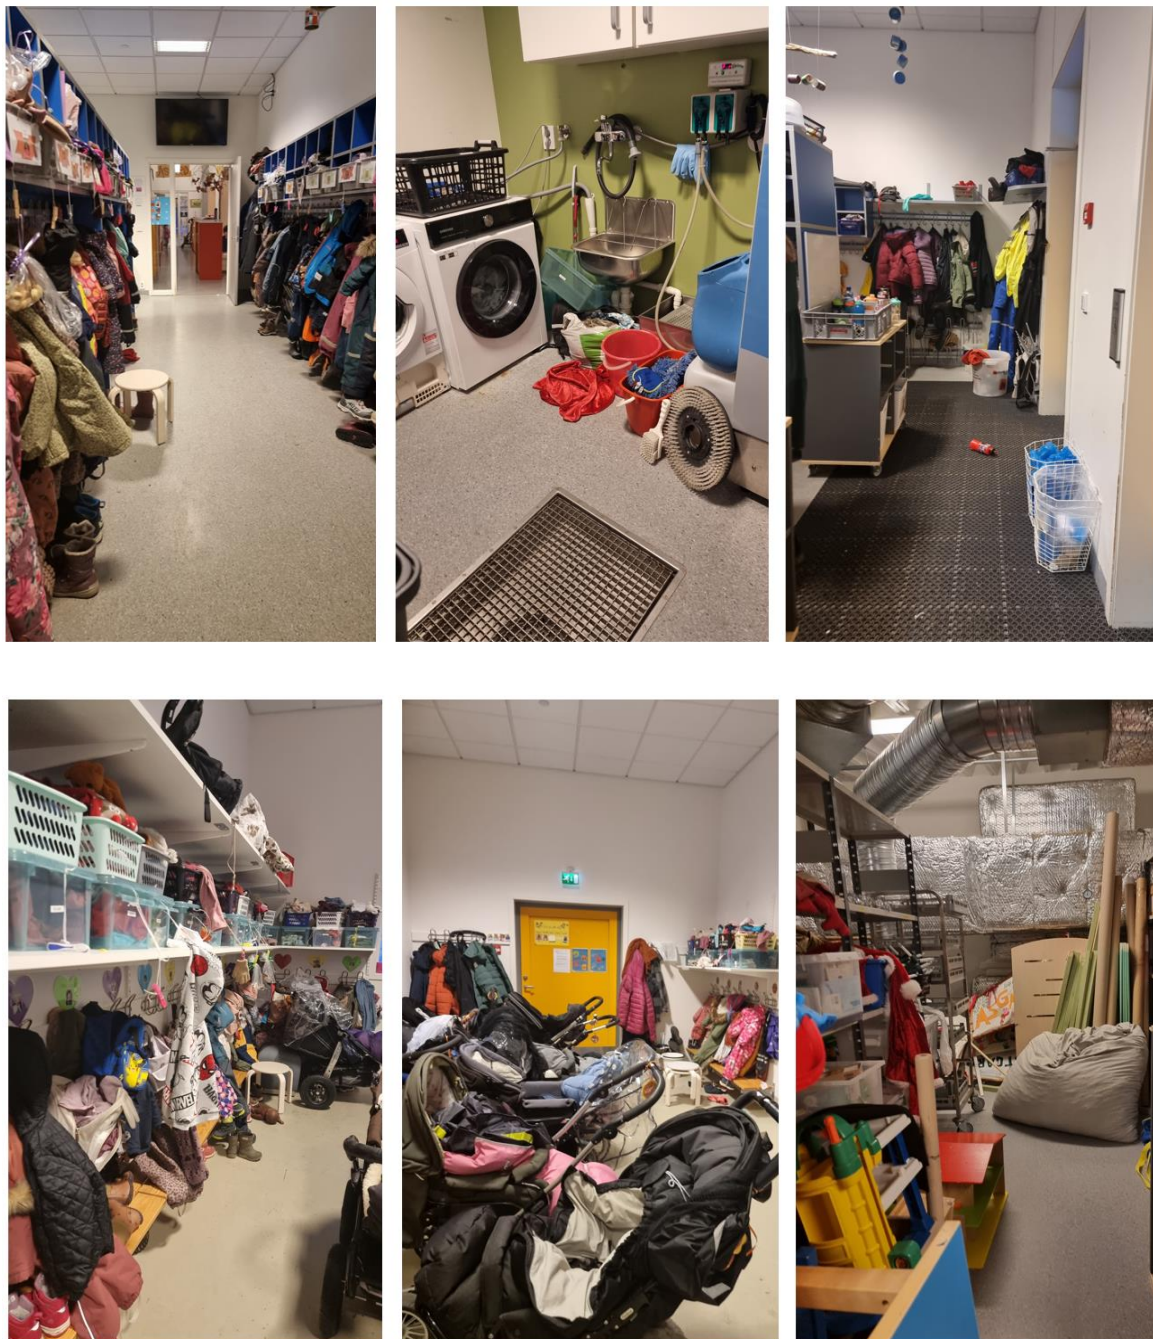
Figur 31 Bildene viser tilrettelegging av ekstra garderobe i vognrom. Innredningen er ikke gunstig i forhold til plassutnyttelse og funksjonalitet, og bruk av rommet medfører plassering av vogner i fingarderobe. Plassmangel bidrar til dårlige ergonomiske forhold for personalet og renholder og redusert fremkommelighet og mulighet for effektivt renhold.

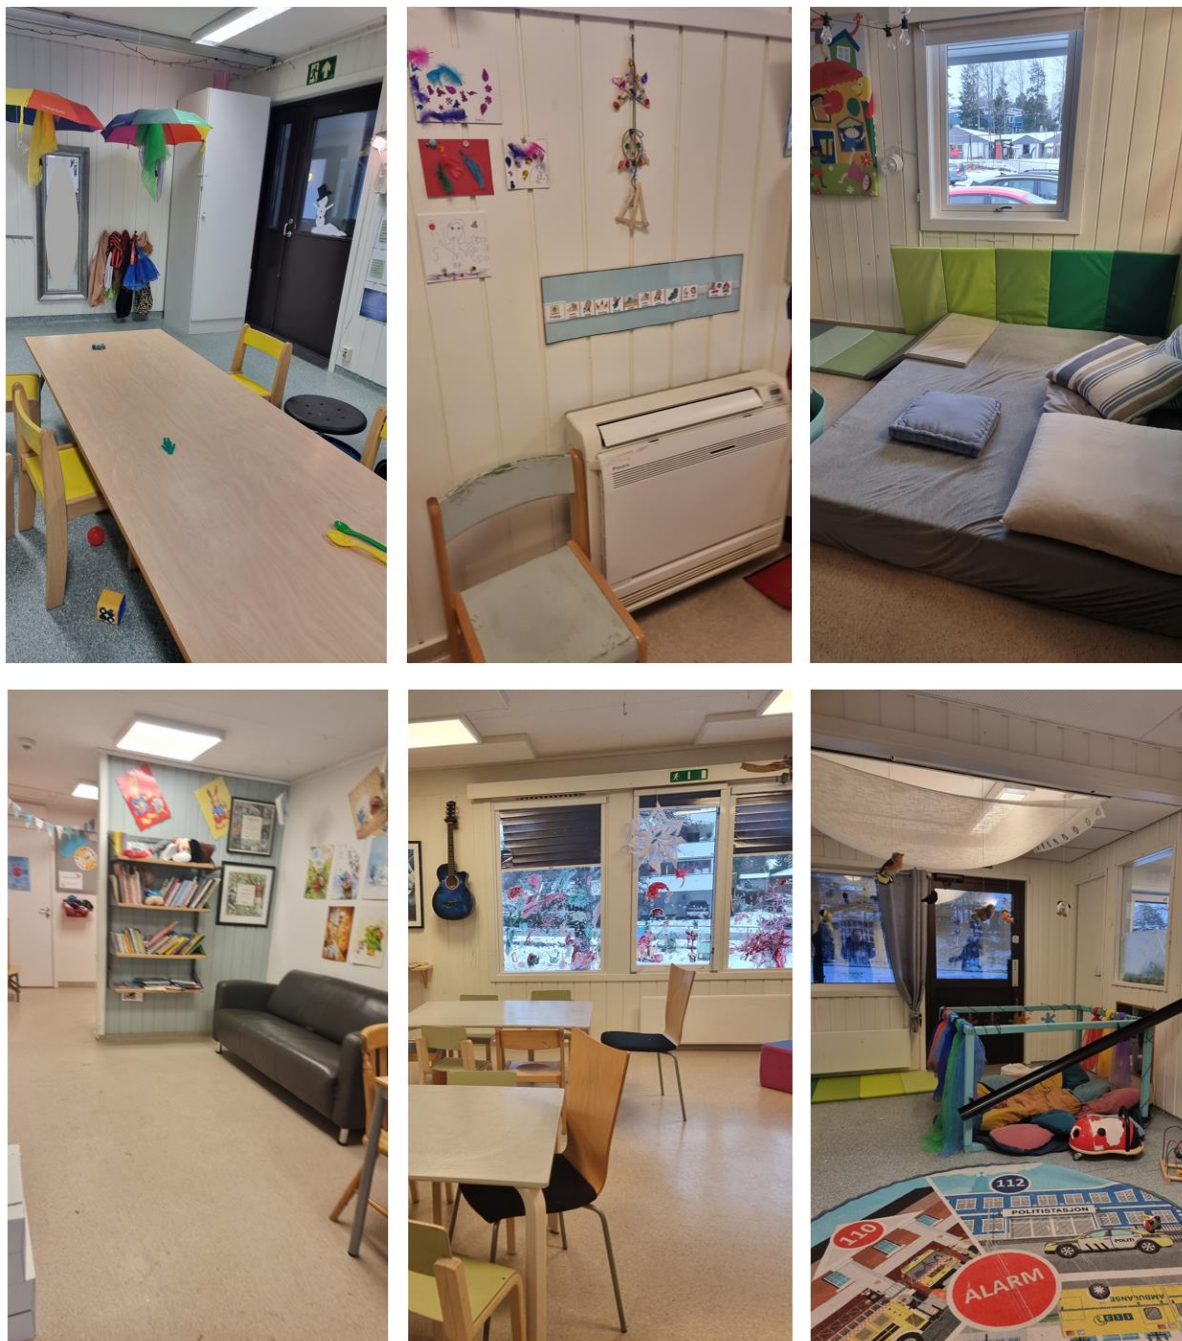
Figur 32 Bildene viser at det gjøres et godt pedagogisk arbeid for tilrettelegging av lek og kommunikasjon. Bygget og de tekniske løsningene virker negativt inn på lekemiljøet. Vinduer med høy brystning, reduserer muligheten for utsyn. Rom uten dagslys og transparens er ikke i henhold til krav til lekemiljø. Varmepumper og varmeovner lavt på vegg, begrenser mulighet for møblering og etablering av lekesoner.

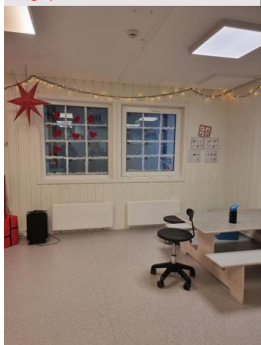
Område godkjent som LOA som egentlig er ganglinje, arbeidssone for kjøkken – spiseområdet ligger med vindu ut mot vegg – ikke dagslys.

Figur 33 Markert skisse med bilder viser eksempler på funksjonelle feil og mangler i Kurlandbygget. Samme funksjonelle feil og mangler finnes i begge bygg.

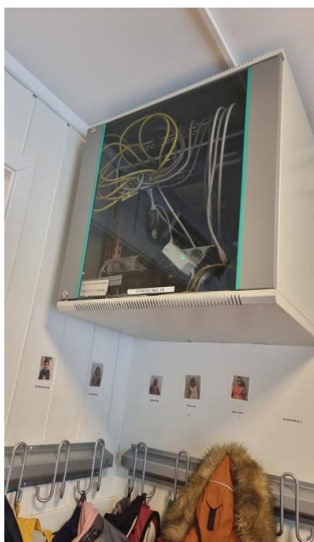
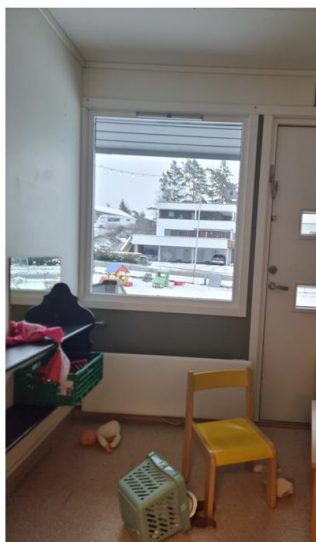
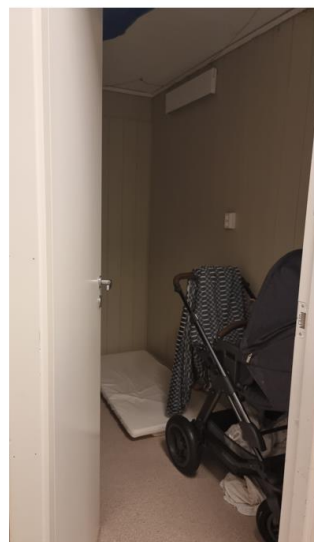
Figur 34 Bildene over viser hvordan det er funnet løsninger på grunn av generell arealmangel. Mange av løsningene bidrar til dårlig funksjonalitet, løsninger som ikke er i henhold til krav til miljørettet helsevern for barnehage, eller HMS for arbeidstakere.

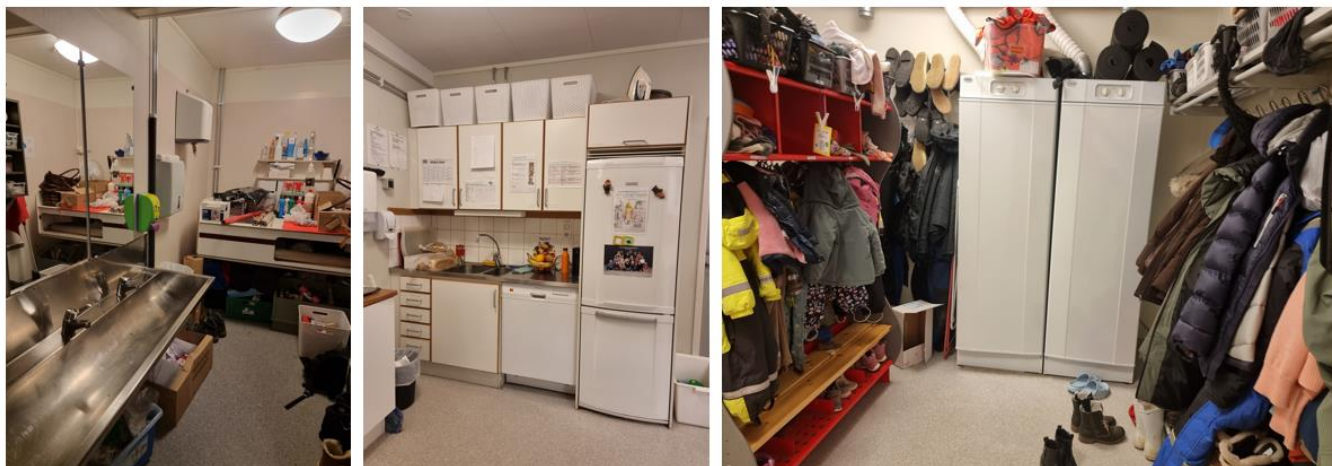
Figur 35 Bildene over viser konsekvens av arealmangel og system for oppbevaring og lagring. Tilfeldige systemer og rot er gjennomgående i støttearealet. Dette gjelder ikke spesielt denne barnehagen, men er et gjennomgående problem.

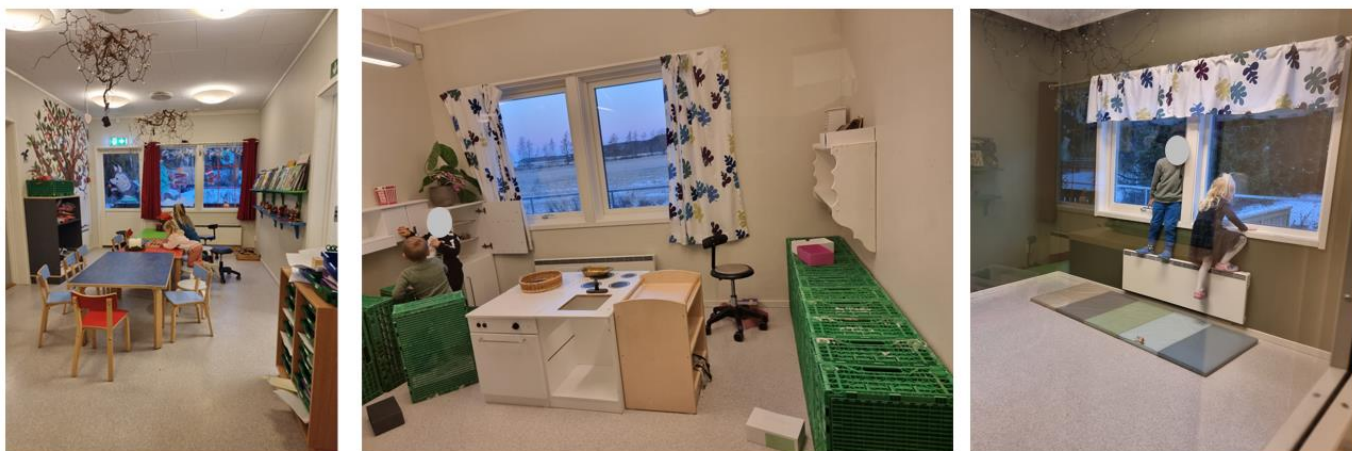
Figur 36 Bildene over viser hvordan det til tross for de funksjonelle manglene i rom, legges til rette for lek og utforsking på en god måte. Grønne kasser bør byttes ut med mer egnet bygge- og oppbevaringsmateriale. Panelovner under vindu, benyttes til klatrestativ for utsyn. Høy brystning på vinduer reduserer barns mulighet for utsyn.

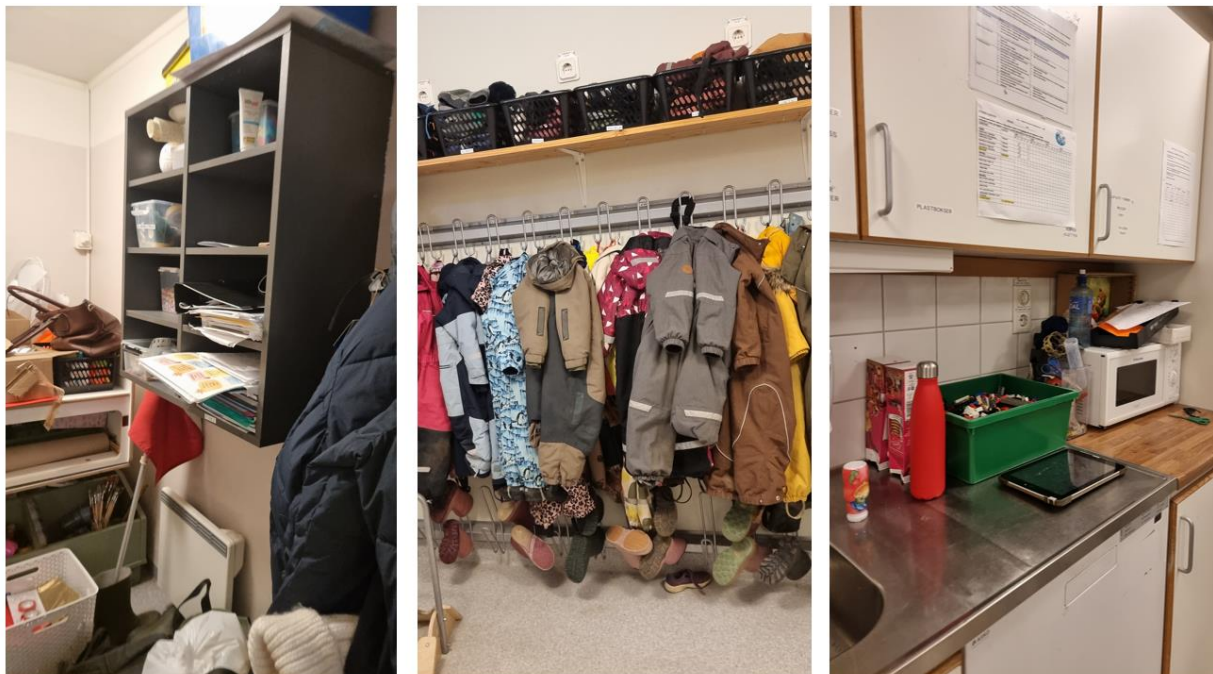
Figur 37 Bildene over viser hvordan mangel på effektivt system for oppbevaring og lagring medfører provisoriske ordninger som påvirker HMS, god mat hygiene og barns medvirkning.

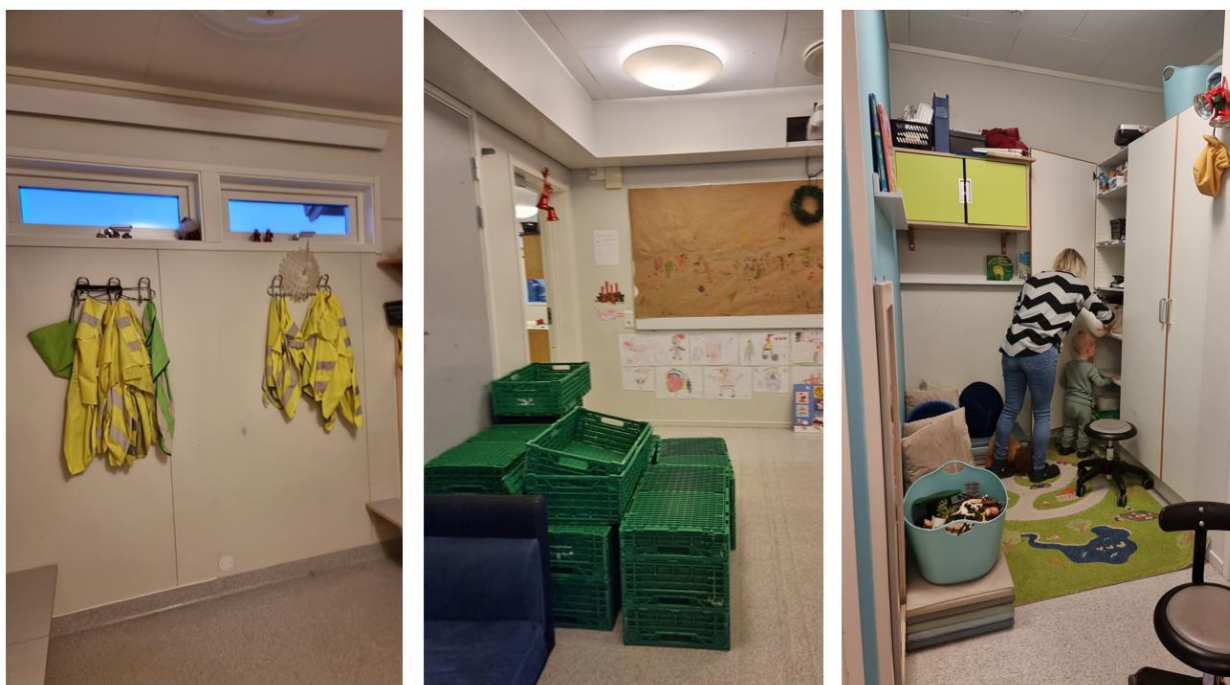
Figur 38 Bildene 1 eksempler på som er godkjent som LOA, men som ikke tilfredsstiller krav til dagslys og utsyn. På bilde 3 ser vi eksempel på lagring i skap, der det ikke er trukket fra areal i LOA.

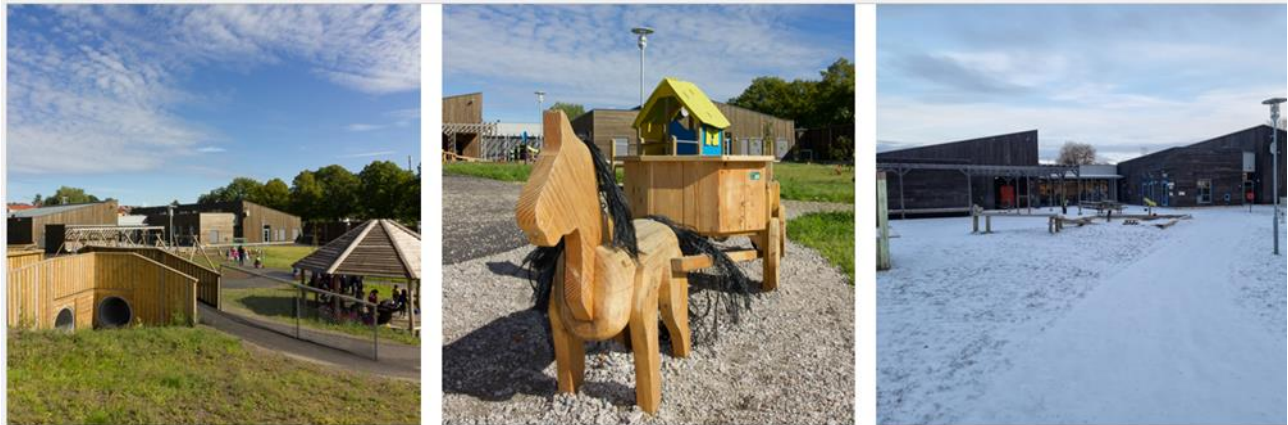
Figur 39 Bildene viser foto fra Borger Bygg AS (entreprenør) og et bilde fra befaring vinterstid. Uteområdet er opparbeidet med gress, områder med sand og asfalterte flater. Aktivitetssoner og lekeapparater er hovedsakelig i tre og gir et fint inntrykk som helhetlig miljø kombinert med bygget. Ettersom bygget mangler takutstikk, og har relativt få siner med overbygg, kunne uteområdet hatt flere le-soner. For å opprettholde kvaliteten er det viktig å ha gode rutiner for inspeksjon og vedlikehold. Det er utfordring med overvann flere steder. Dette må utbedres for å unngå skade på soner og aktiviteter.

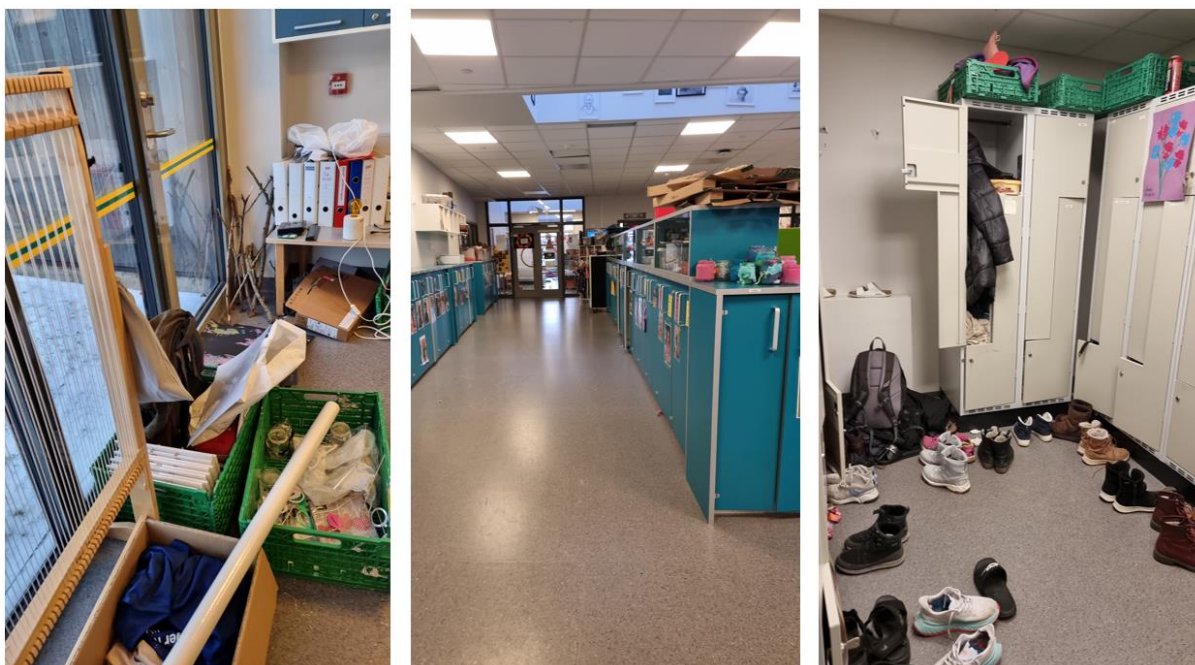
Figur 42 Bildene viser at det i for liten grad er tatt hensyn til støtteareal som lager og garderobe. Utstyr og materiell både til pedagogisk virksomhet og ansatte plasseres der det er mulig. Dette bidrar til rot og er til hinder for et godt ergonomisk arbeidsmiljø, oversikt for barn og voksne, mindre fremkommelighet og mindre effektivt renhold. Mangel på effektivt lagringssystem og areal til nærlager og garderobe bidrar til å redusere den estetiske kvaliteten i anlegget.

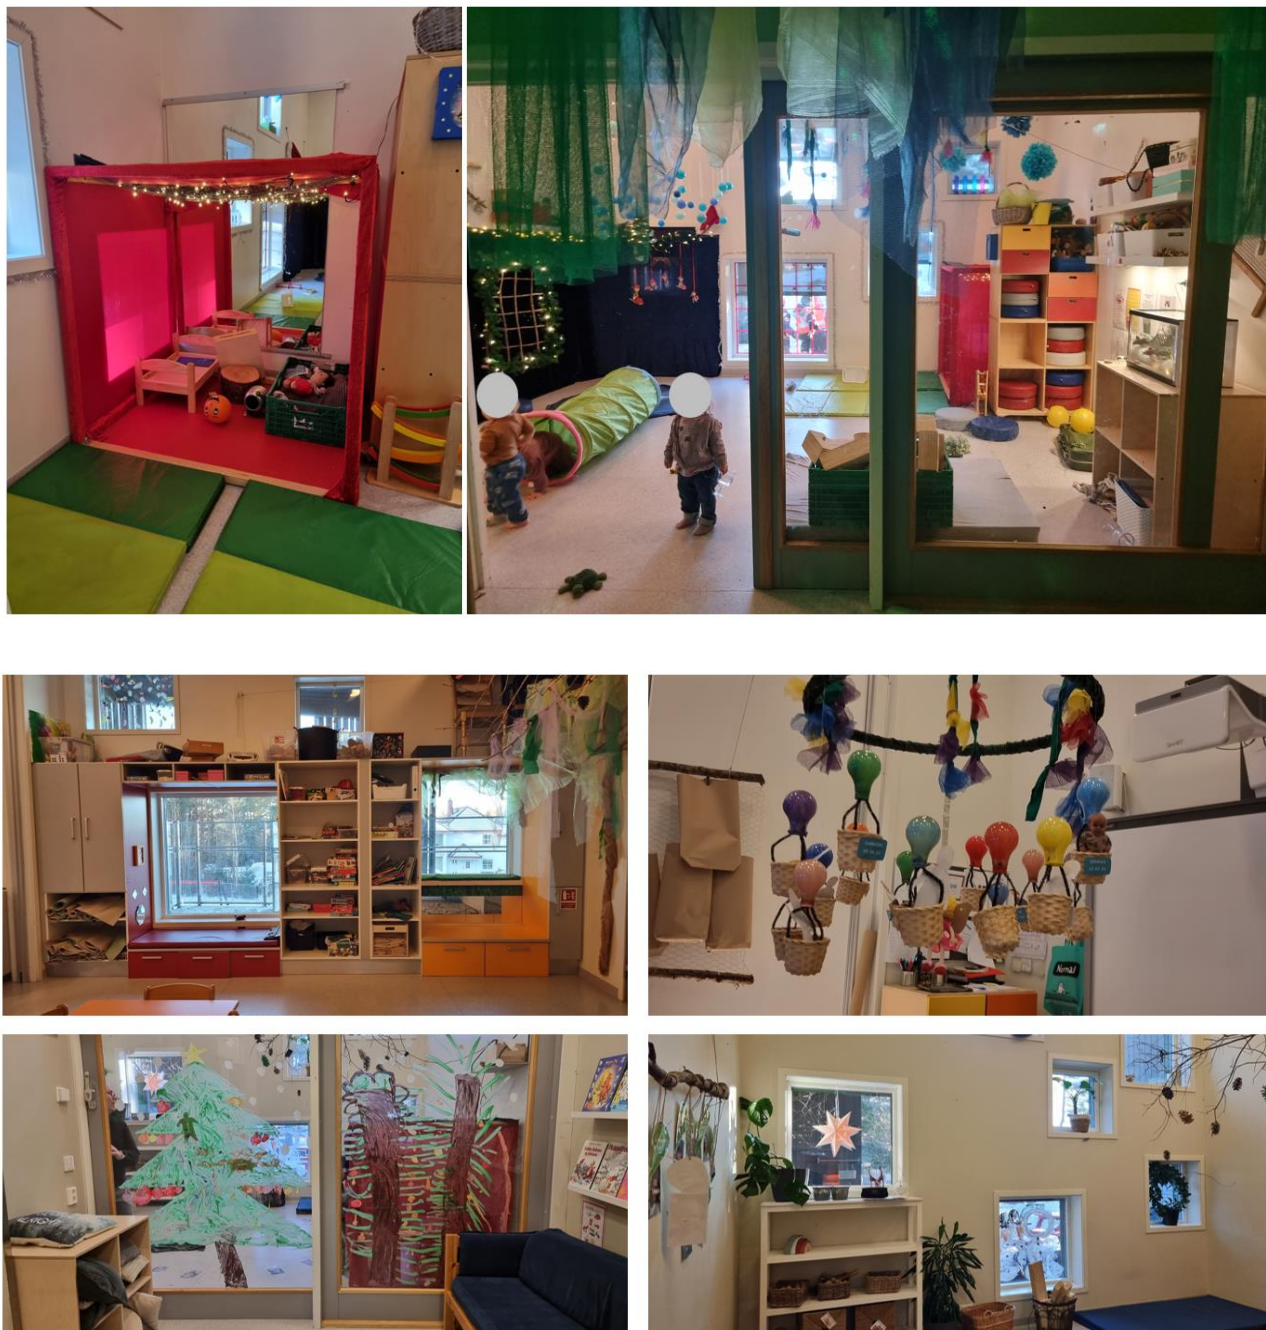
Figur 45 Bildene over viser at personalet legger ned mye arbeid i å tilpasse lekearealet til barnegruppen. Det er fokus på barns åpenhet for sanser, utforskning og kreativitet i lekemiljøet. Barnehagens arkitektur med svalganger medfører begrensninger i lysinnslipp. Innredning inntil vindu skaper spennende lekemiljø, men tar også en del av dagslyset. Mange vinduer er malt og tildekket. Dette bidrar til enda mindre naturlig lys. Tilgang til dagslys spiller en viktig rolle i barnets døgnrytme. Det er derfor viktig å legge til rette for innslipp av lys der det er vinduer.

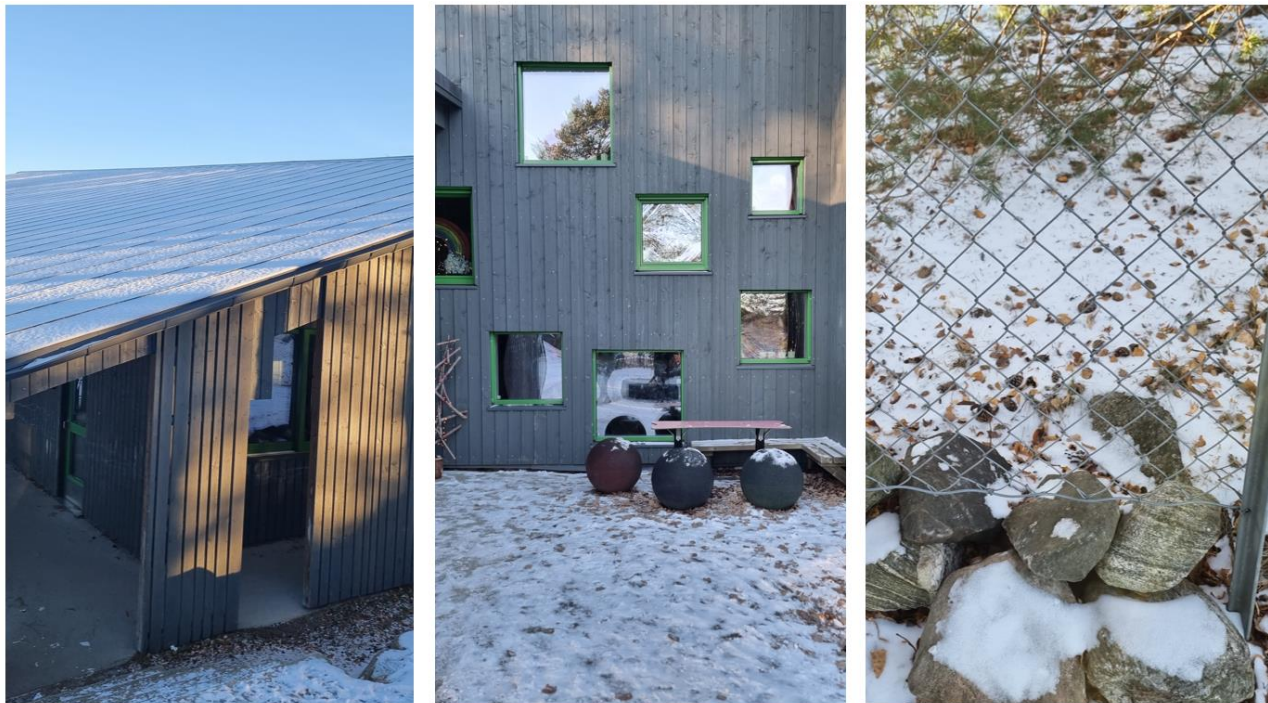
Figur 46 Bildene viser kvaliteter med bygget der inngangspartier oppe er møblert med en velkomstsone, mens svalgangene på barnehagens nedside ikke i stor nok grad er utviklet som leke- og oppholdssone. Området er rikt på natur, og må sjekkes og følges opp kontinuerlig for å se etter endringer. Gjerder må utbedres der det er erosjon og opphopning av løsmasser.

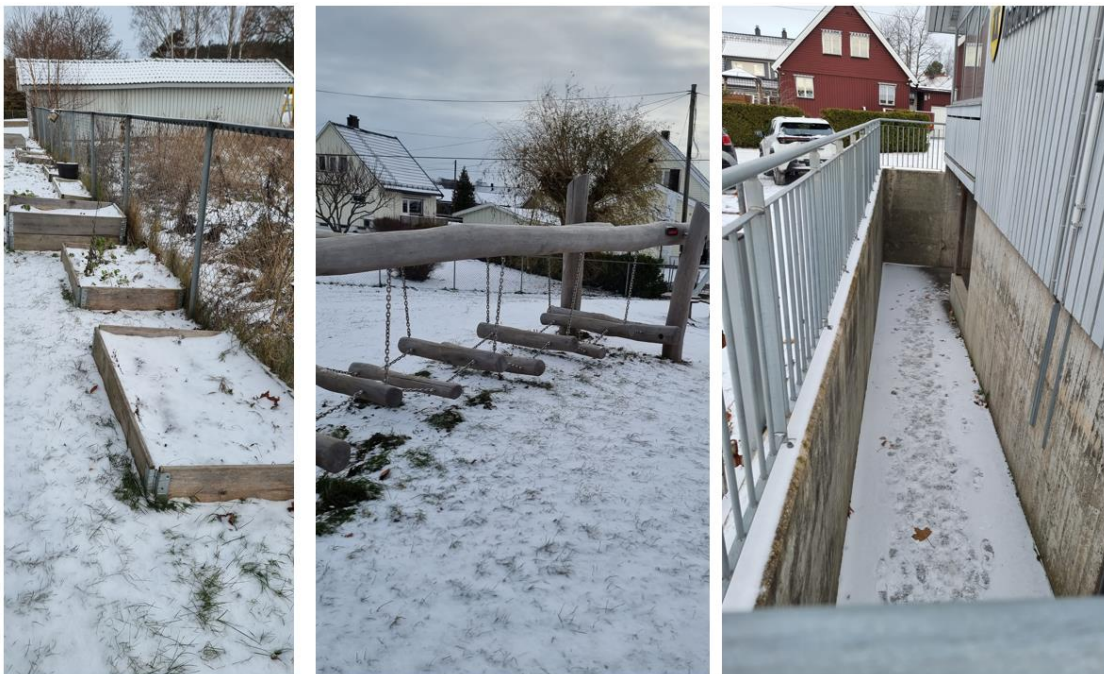
Figur 47 Bildene viser deler av uteområdet og tilgang til underetasje. Uteområdet har flere fine lekesoner og elementer, men det er behov for mer variasjon, beplantning og le for vær, vind og omgivelsene rundt.

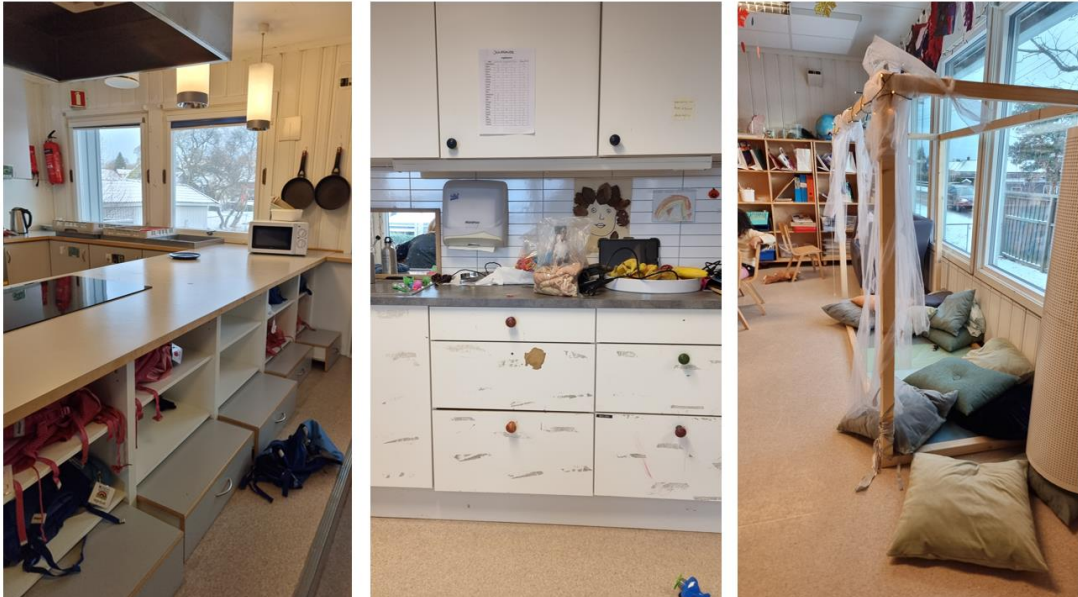
Figur 48 Bildene viser at personalet prøver å finne løsninger i de rommene de har. Det legges til rette for lek der det er mulig. Det er stor slitasje på overflater. Mangel på funksjonelle lagringsløsninger gjør at materiale, utstyr og gjenstander plasseres på uhensiktsmessige eller lite egnede plasser for å få plass til lek.

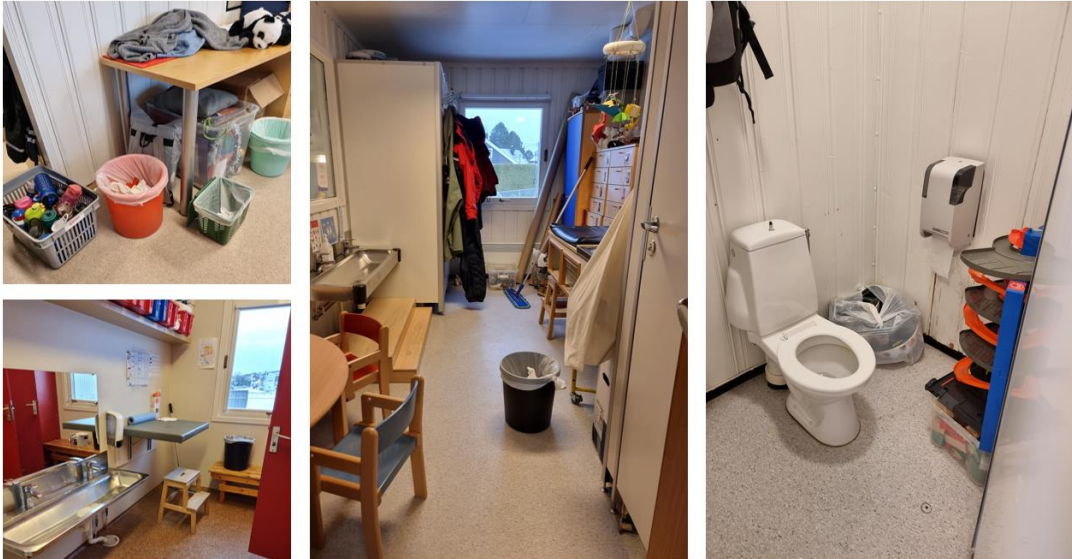
Figur 50 Bildene viser funksjonelle mangler i toaletter og stellerom som medfører dårlige hygieniske og ergonomiske forhold. Rommene benyttes også til oppbevaring av forskjellig utstyr på grunn av areal og funksjonsmangler.

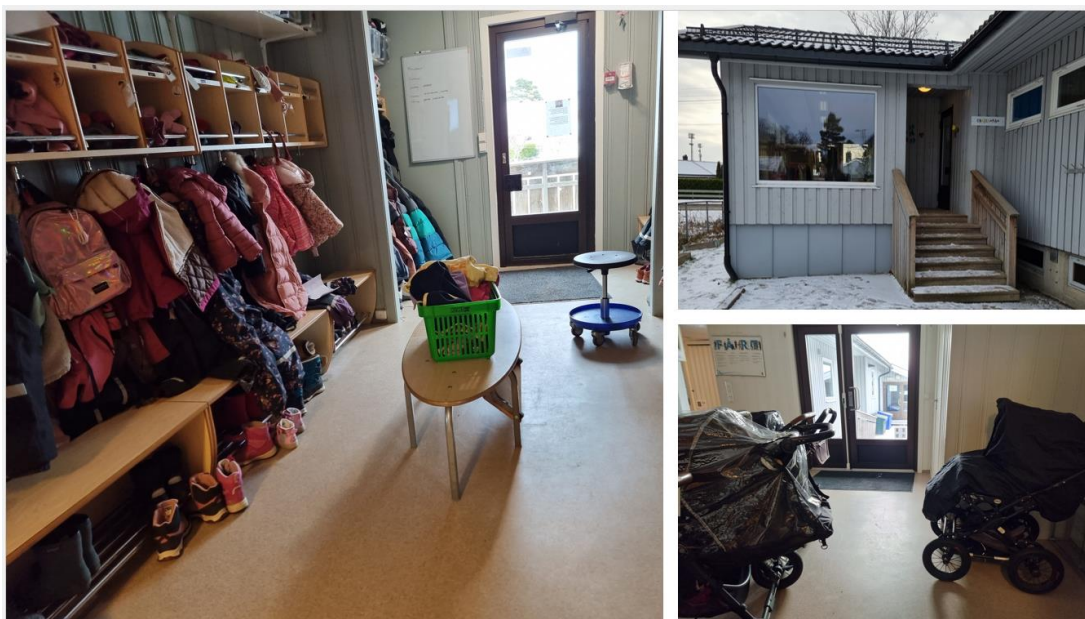
Figur 51 Bildene viser inngangsparti og garderober, som ikke har tilstrekkelig areal til å skille mellom rein og skitten sone. Inngangspartiene med tretrapper er ikke universelt utformet og fremkommelighet i inngangspartier tar ikke hensyn til funksjonsvariasjoner, barns medvirkning og ergonomiske forhold for ansatte og renholder.

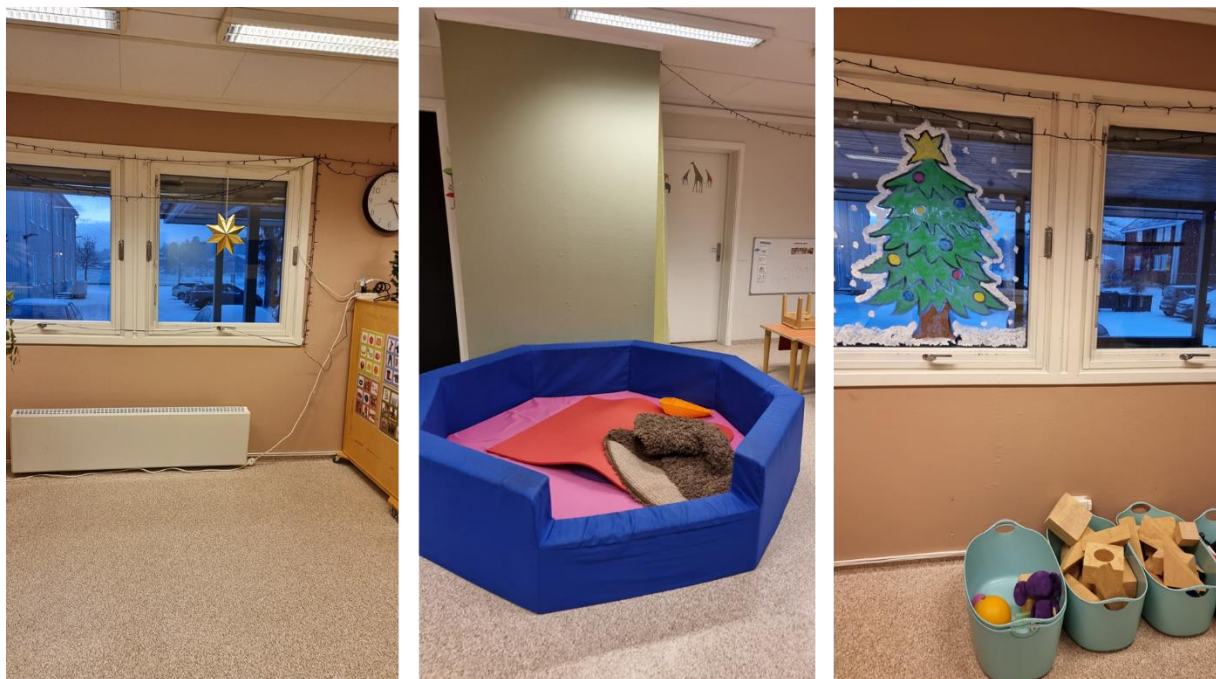
Figur 52 Bildene viser et lekemiljø som består av eldre bygningsmessig og teknisk standard. Varmeovner langs vegg og høy brystningshøyde reduserer barns mulighet for utsyn og kontakt med uteområdet. God plass og få barn, gir mulighet for tilrettelegging av lekemiljøer og bruk av variert materiale.
