## Kunnskapsgrunnlag

Oppdragsnr.: **52308839** Dokumentnr.: **1** Versjon: **J4** Dato: **2025-01-21**

Kommunedelplan for barnehage- og skolekapasitet

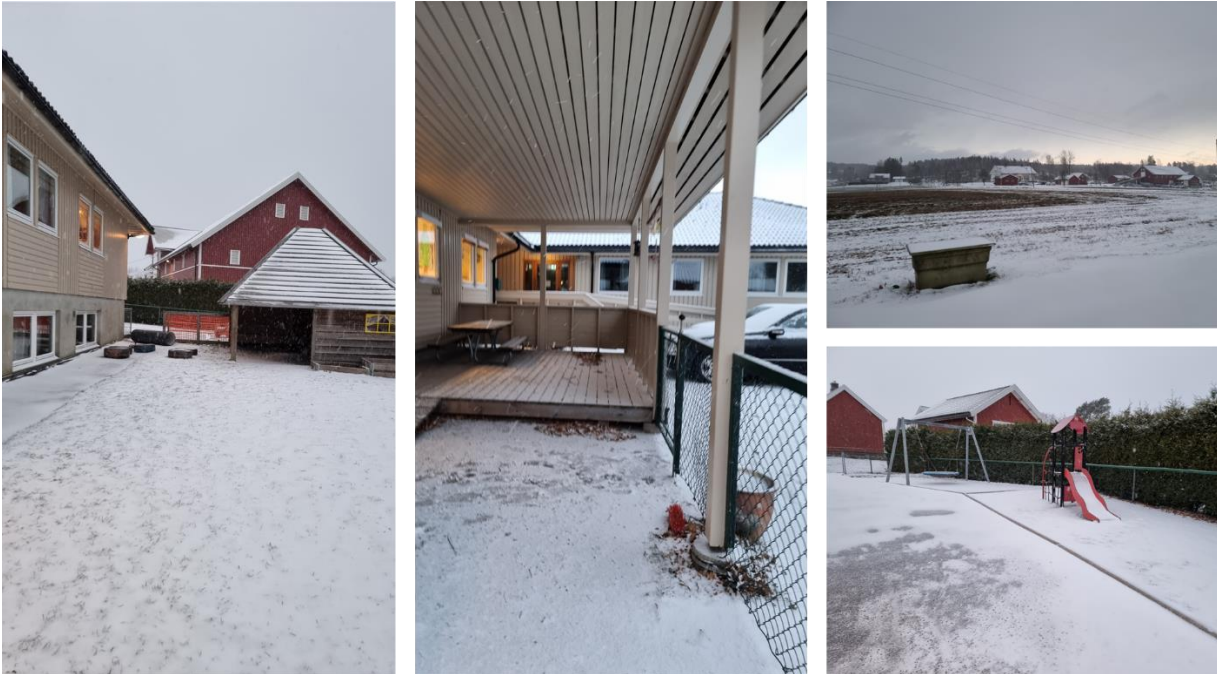
*Figur 54 Uteområdet er nøkternt og lite variert i topografi, men tilstrekkelig opparbeidet som lekeplass for dagens barnetall. Variasjon kan skapes med tilføring av materiale og prosjekter på uteområdet.*
