Tuneveien 31

OPPDRAGSNUMMER 10240859

HISTORISK KARTLEGGING – FORURENSET GRUNN

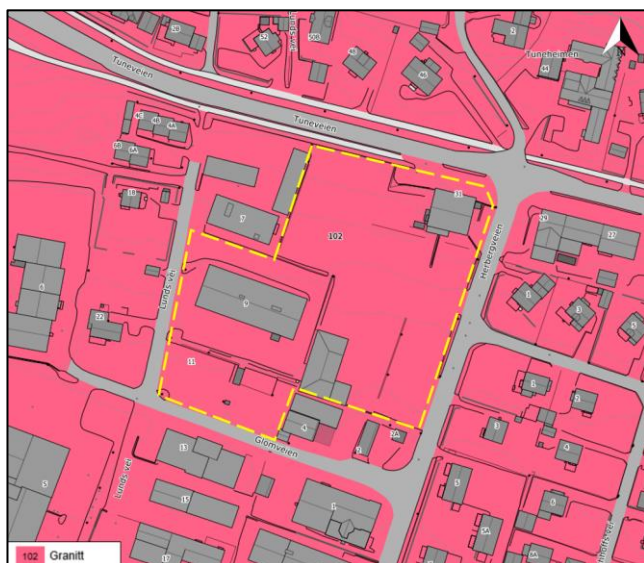
Figur 3. Oversiktskart over tiltaksområdet (gult omriss) med berggrunnskart fra NGU. Kilde: Norges geologiske undersøkelse, berggrunnskart.

I følge Norges geologiske undersøkelses (NGU) berggrunnskart består området av granitt (Figur 3). Noen granitter og gneiser kan inneholde høye konsentrasjoner av uran/radium og derfor være utsatt for radon (DSA, 2020).

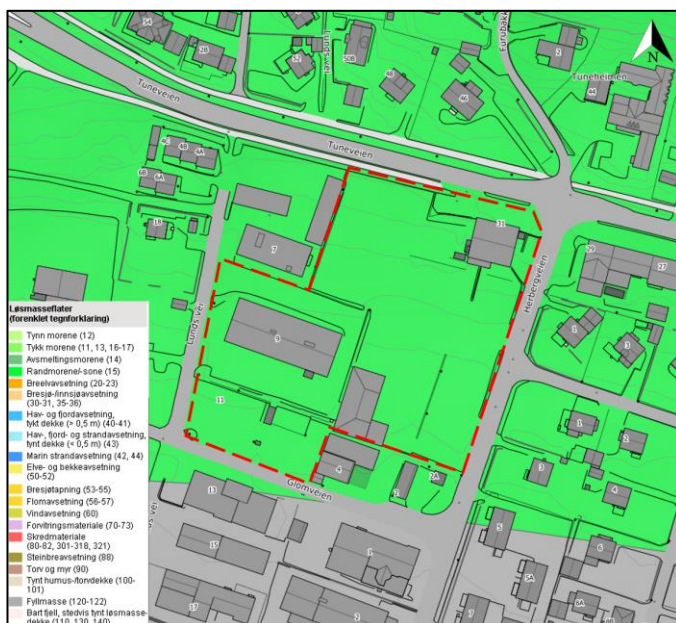
Figur 4. Oversiktskart over tiltaksområdet (rødt omriss) med løsmassekart fra NGU. Kilde: Norges geologiske undersøkelse, løsmassekart.

Løsmassekart viser at området består av randmorene. Sør for tiltaket er det registrert bruk av fyllmasser. (se Figur 4).

lom at området i dag er bebygd vil det i disse områdene med stor sannsynlighet forekomme områder med fyllmasser. Fyllmasser, også kalt antropogent påvirkede løsmasser, er løsmasser tilført eller påvirket av menneskelig aktivitet. Slike masser finnes ofte i urbane strøk og kan inneholde miljøgifter.

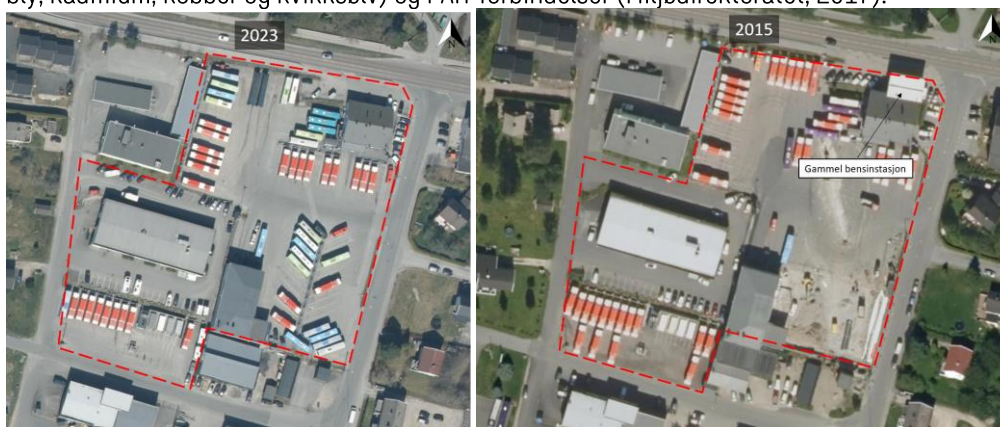
Figur 5: Flyfotoet fra 2015 (høyre) viser lokasjon til bensinstasjon.

Sweco har sett på flyfoto fra finn.no side sider, og sammenlignet flyfoto fra 1952, 1988, 2015 og 2023 (Figur 5, Figur 6). Tidligere var det lokalisert en bensinstasjon nord i tiltaket, som ble fjernet etter 2015. Bensin, diesel og andre oljeprodukter kan mulige miljøgifter knyttet til dette. Ut ifra historiske bilder ser det ut til at tiltaket har blitt brukt til bussparkering over en lengre periode. Det har i tillegg vært lager, bilverksted og bilpleie på tiltaket over en lengre periode. Mulige miljøgifter i forbindelse med bilverksteder inkluderer blant annet oljeprodukter, metaller (sink, bly, kadmium, kobber og kvikksølv) og PAH-forbindelser (Miljødirektoratet, 2017).

Basert på tilgjengelig informasjon fra Miljødirektoratets grunnforurensningsdatabase, flyfoto og kommunekart er det blitt drevet bransjevirkosomhet som er knyttet til bruk av kjemikalier, olje eller materialer som utgir en risiko for forurensning og dermed mistanke om forurenset grunn. Dette er mistanke på bakgrunn av at det har ligget en bensinstasjon på tomten tidligere.

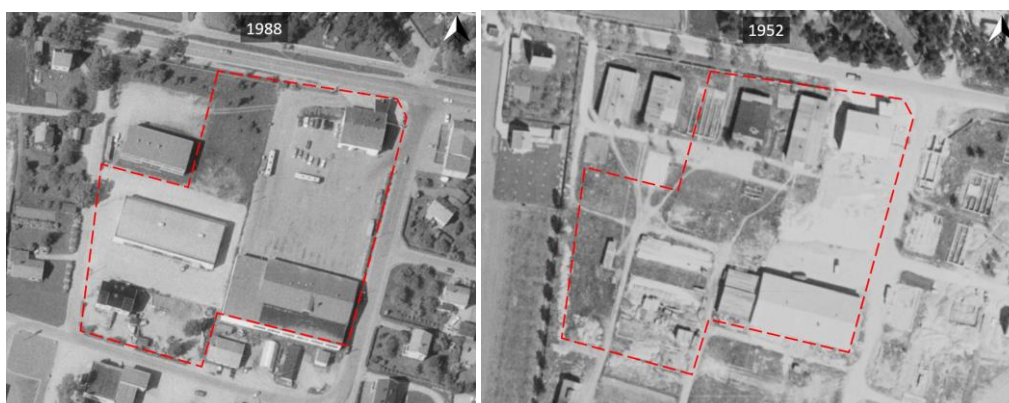
Figur 6: Verksted, lager og bilpleie har funnet sted siden 1988. I 1952 (høyre) vises forskjellig bebyggelse på tiltaket.

Det har blitt drevet noe bransjevirkosomhet som er knyttet til bruk av kjemikalier og olje som utgir en risiko for forurensning på området ifm. verksted og vaskehall.

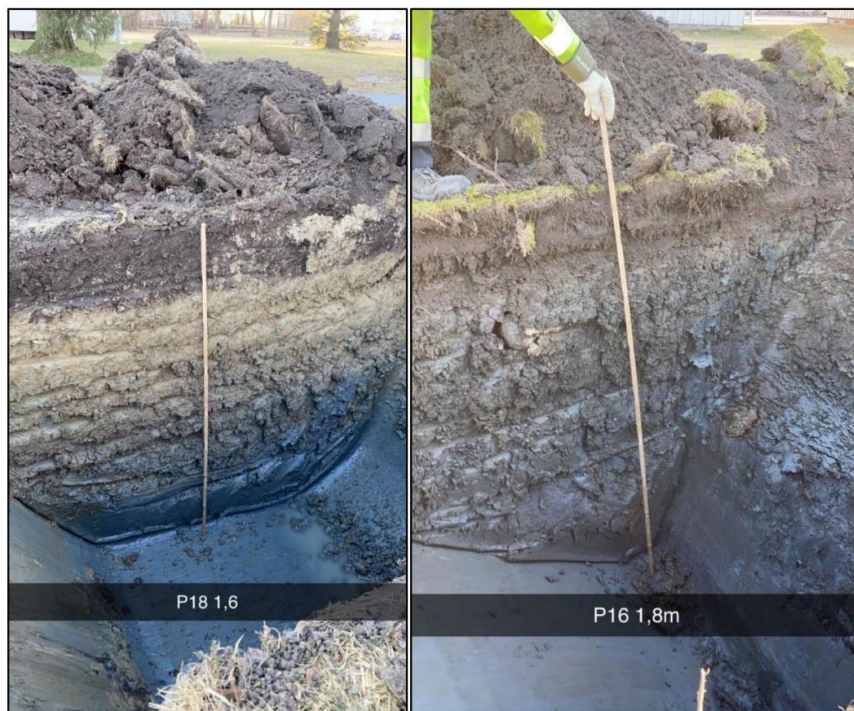
Massene på tomten bestod i hovedsak av silt og leire (Figur 8). Prøvepunkter i nord-øst bestod av lysere silt/leirholdige masser enn lenger sør på tiltaket. På tiltaksområdet var det påtreff av stedlige masser (blåleire) på en dybde på 1,2 til 1,8 meter.

Figur 8: Profil av massene ved Klokkerjordet. Utklipp fra Swecos miljøteknisk rapport for Klokkerjordet (Sweco, 2023).

Fyllmassene på tomten var rene, eller var påvist svakt forurenset i TKL2 på grunn av arsen. Arsen finnes naturlig i grunnen flere steder på Østlandet.
