# 77900673-RIG-R01

## Markveien 3, Sarpsborg – Områdestabilitetsvurdering

**Sweco Norge AS**

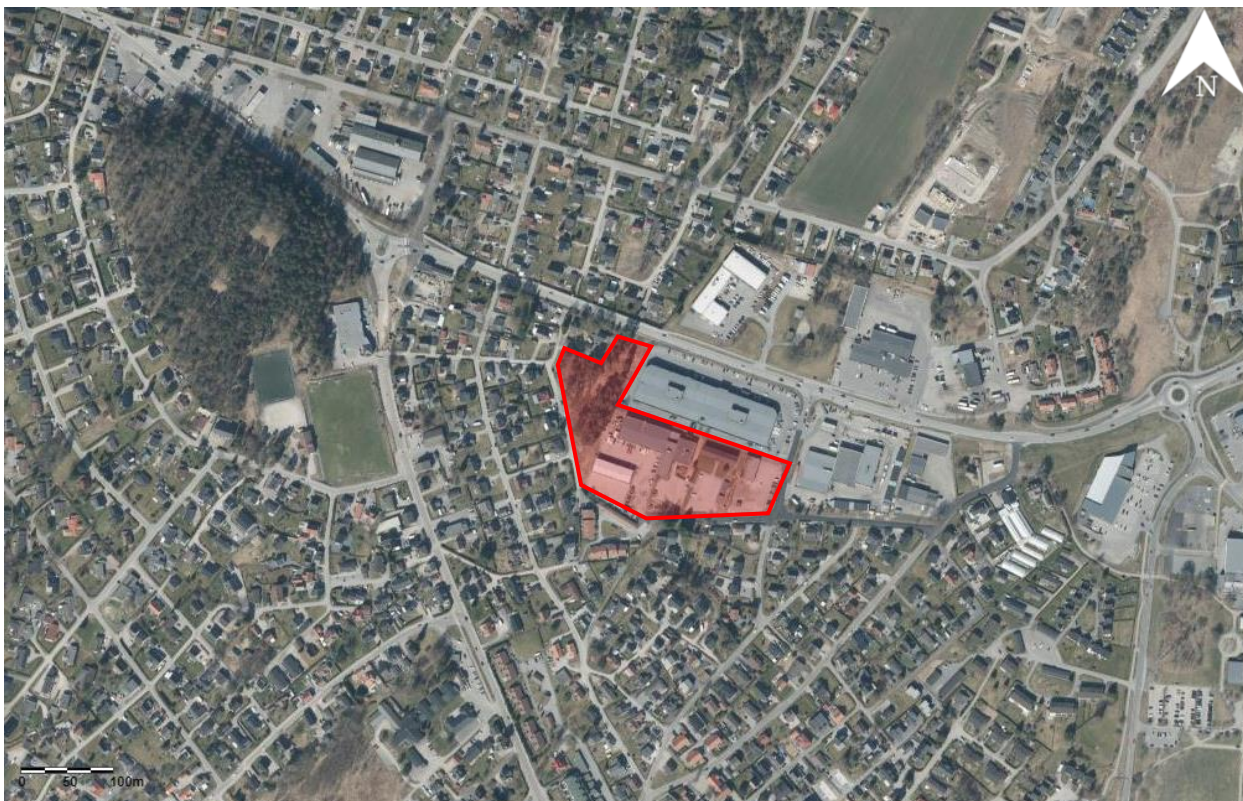
Figur 1-1: Flyfoto fra 2023 av området rundt Markveien 3 [1]. Planområde markert i rødt.

Planområdet for Markveien 3 omfatter tomtene Markveien 1 og 3, Snekkerstubakken 24, samt friområde opp mot Iseveien, se Figur 1-1. Tomten ligger ved et relativt tett bebygget boligområde og grenser til Iseveien Senter og Iseveien (Rv 22) mot nord. Planområdet ligger innenfor et område med mulighet for marin leire, og det er flere kvikkleiresoner med lav til høy faregrad vest for planområdet (nærmeste område <1 km avstand fra Markveien 3).

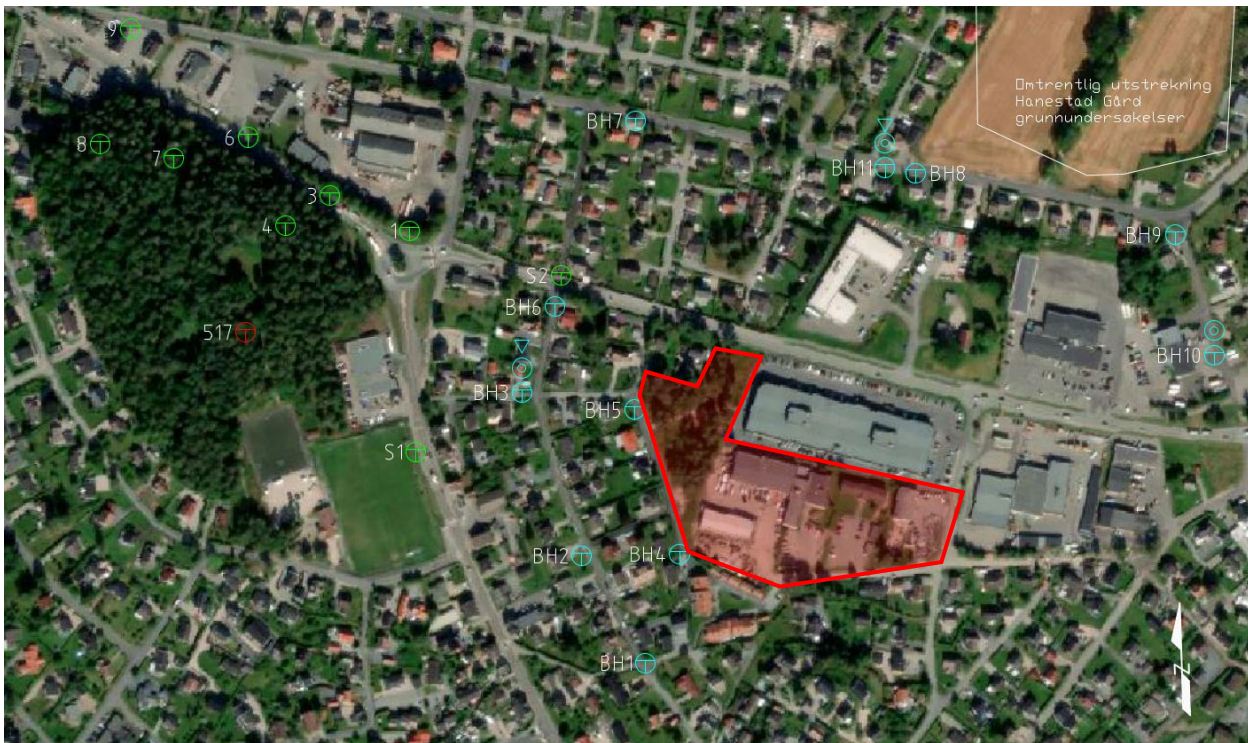
Figur 3-4: Plassering av tilgjengelige grunnundersøkelser. Fargekode: turkis fra Norconsult 2019 (Rapport nr. 426400), grønn fra Statens Vegvesen 2018 (Rapport nr. GEIT-10139-1), rød fra Sweco 2014 (Oppdragsnr. 10057000). Nøyaktig posisjon til borehull fra Rambøll 2008 ikke mottatt, men området er markert med hvitt omriss.

BH1-BH6 fra Norconsult rapport nr. 426400 er totalsonderinger som er plassert vest for planområdet, med to borpunkter (BH4 og BH5) plassert rett på grensen til grøntområdet ved Markveien 3. Totalsonderingene er stoppet på 10 m dybde under terreng uten innboring i berg, og antatt berg er kun påtruffet i BH6. Alle seks punktene viser lag med tilnærmet ingen boremotstand, hvilket indikerer mulig bløte masser eller sprøbruddmateriale. Lagene varierer i mektighet fra ca. 0,5 m til over 3,0 m. BH7-BH11 ligger nord og øst for planområdet, og antatt berg er påvist i tre av totalsonderingene på dybde 1,77-6,15 m under terreng. Det er ingen tydelig trend i løsmassene som er identifisert over området. Basert på totalsonderingene, løsmassekart og generell topografi i området virker det sannsynlig at dybde til berg kan variere betraktelig på planområdet i Markveien 3. For eksempel er BH8 og BH11 plassert med kun 25 m avstand, og dybde til berg i BH8 er 4,23 m mens det ikke er påvist berg etter 10,06 m bordybde i BH11. Det er også sannsynlig at deler av berginnboringen i disse boringene er gjort i moreneavsetningen i området og ikke under faktisk bergoverflate.

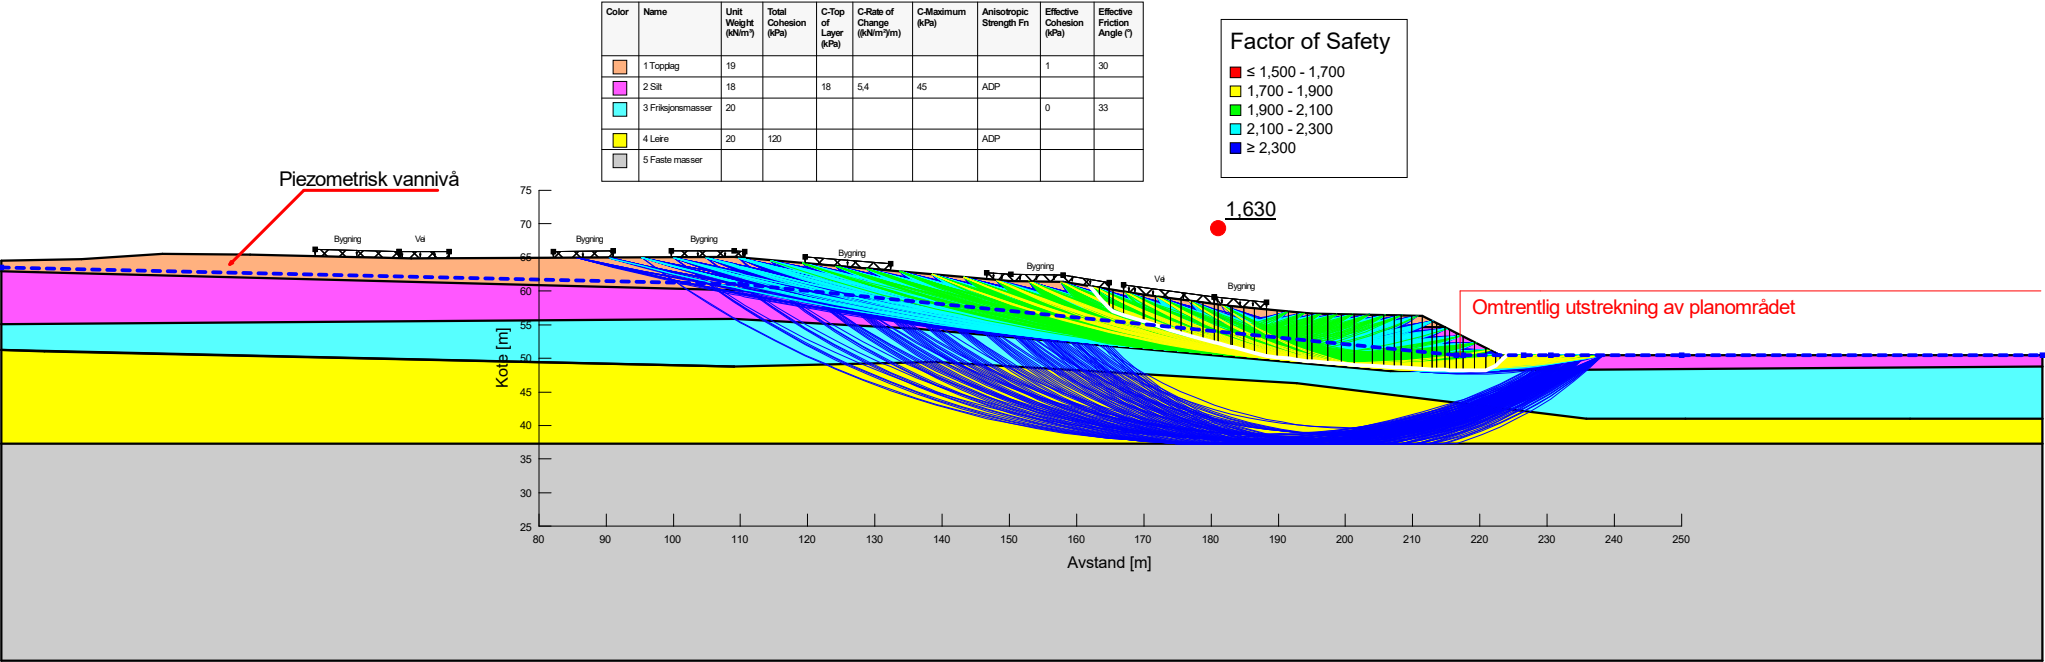
Profil 3, med 1:1,5 byggegrop  
Udrenert beregning med senket grunnvannstand
