**Markveien 3, Sarpsborg kommune**

**Områdestabilitetsvurdering**

Uavhengig kontroll geoteknikk

Kontroll iht. NVE veileder 1/2019

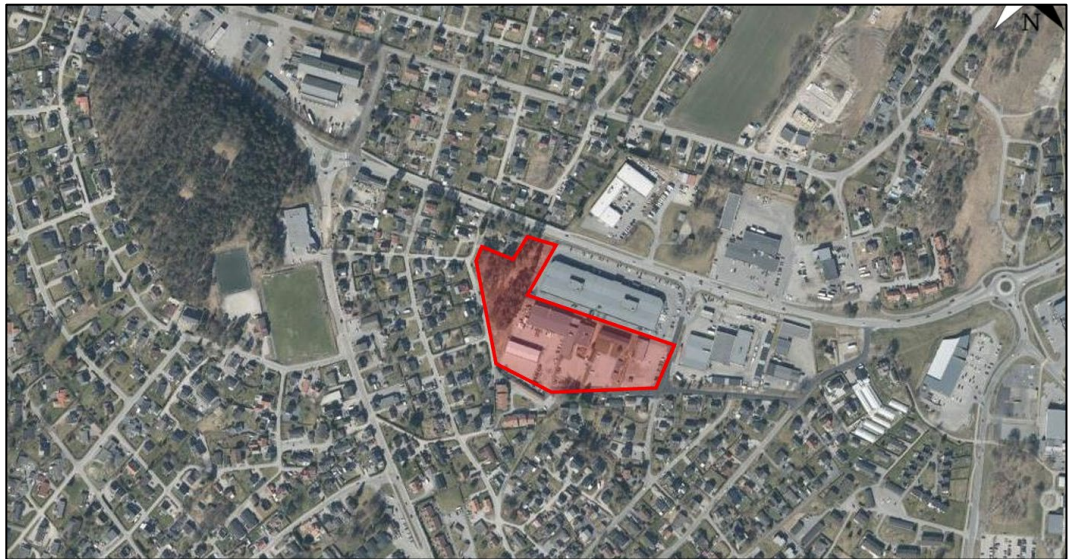
Bilde 1.1 Flyfoto fra 2023 av området ved Markveien 3, selve planområdet er markert med rødt omriss. Kilde: referanse [1].

Sweco AS har utarbeidet en geoteknisk rapport som inneholder utredning av områdestabiliteten mht. planområdet ved Markveien 3 i Sarpsborg kommune, se bilde 1.1. Utredningen er utført i forbindelse med planlagt detaljregulering av tomten, hvor det er tiltenkt å etablere blokkbebyggelse med opptil seks etasjer med tilhørende anlegg samt en parkeringskjeller under nåværende terrengnivå, se bilde 1.2.

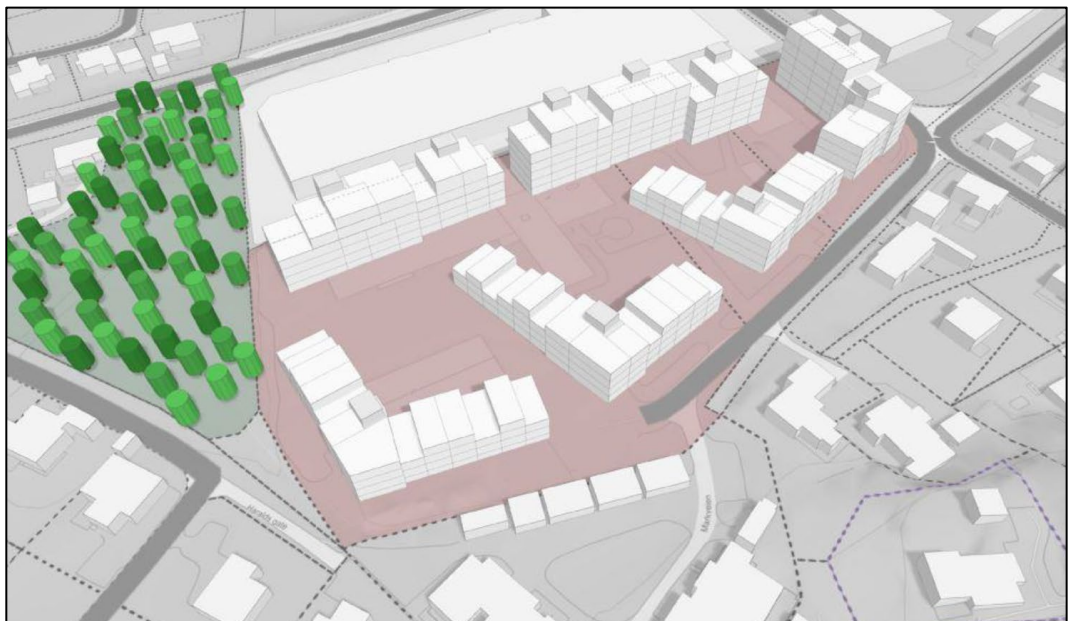
Bilde 1.2 Illustrasjonsbilde av planlagt tiltak. Kilde: referanse [1].

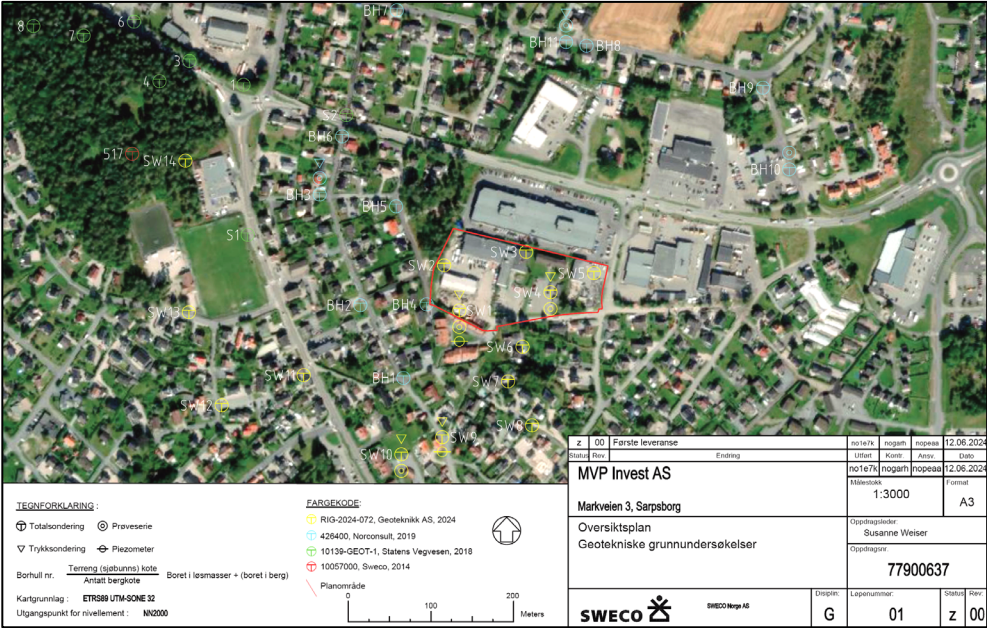
Bilde 2.3 Borplan som presenterer de tidligere utførte grunnundersøkelser og de ytterligere grunnundersøkelsene utført av Geoteknikk i regi av Sweco AS. Kilde: referanse [1].

Sweco AS vurderte i steg 5 at det var nødvendig med ytterligere grunnundersøkelser langs profil 3 og 4, dette ble da utført av Geoteknikk AS mellom 23.04.24 og 01.06.24, se borplan på bilde 2.3.

Generelt viser de ytterligere grunnundersøkelsene at området ved profil 3 og 4 består av lag med bløt silt og leire med en del sand, over et lag med morene eller friksjonsmasser med varierende tykkelse (ca. 1-15 m). Det er noe usikkerheter rundt om bergoverflaten er påtruffet ettersom det penetreres gjennom et hardt lag med friksjonsmasser som ligger omtrent på samme dybder som antatt berg.

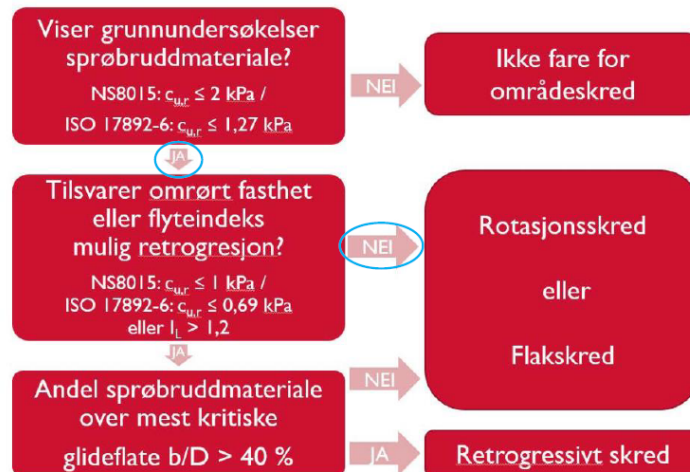
Figur 6-5: Flytskjema for vurdering av aktuell skredmekanisme (Figur 4.3 i NVEs kvikkleireveileder).

I henhold til NVE sin kvikkleireveileder [5] må aktuelle skredmekanismer vurderes og mulig løснеområde avgrenses. Aktuelle skredmekanismer kan bestemmes ved hjelp av flytskjemaet presentert i Figur 6-5. Laboratorieresultatene viser ikke sprøbruddmateriale (påvist  $c_{u,r} = 1,6$  kPa eller mer), men på grunn av få prøver med lav kvalitet og laveste  $c_{u,r}$  kun 0,3 kPa over grensen fra ISO 17892-6, vurderer Sweco at sprøbruddmateriale ikke kan utelukkes i området. Svar på første sjekk er derfor «JA». Omrørt fasthet tilsier ikke mulig retrogresjon, og flyteindeksen er under 1,2 i 3 av 4 prøver. Det antas dermed at det ikke er noe sammenhengende lag med flyteindeks over 1,2 og svaret på denne sjekken er «NEI». Aktuelle skredmekanismer er dermed rotasjonsskred og/eller flakskred.

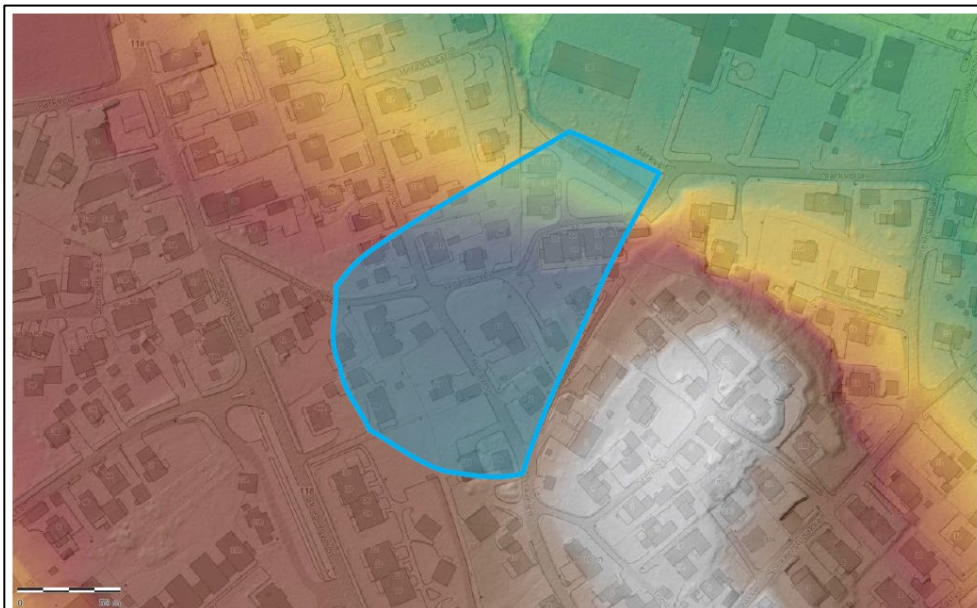
Figur 6-6: Mulig løsnakeområde på bakgrunn av topografi og lagdeling, samt potensiell utstrekning av antatte sprøbruddmateriale.

Bilde 2.4 Avgrensning av et evt. løsnakeområdet, karakterisert som et flakskred. Kilde: referanse [1].

Sweco AS utfører en grundig vurdering av aktuelle skredmekanismer ved hjelp av tilgjengelig informasjon fra labresultater til å følge flytskjema fra NVE sin kvikkleireveileder, se utklippet fra rapporten til Sweco [1] herunder samt avgrensning av løснеområdet på bilde 2.4.

På bakgrunn av topografien i området (jevnt hellende terreng med åpent, flatt terreng i bunn av skråningen) og lagdelingen av løsmassene vurderes *flakskred* som den mest aktuelle skredmekanismen, og den som kan få størst løснеområde. Løsnakeområdet vurderes til å avgrenses av moreneryggen i høyden i øst, utfllating av terreng i vest og topp av skråning i sør. Omtrentlig antatt løsnakeområde er illustrert i Figur 6-6.

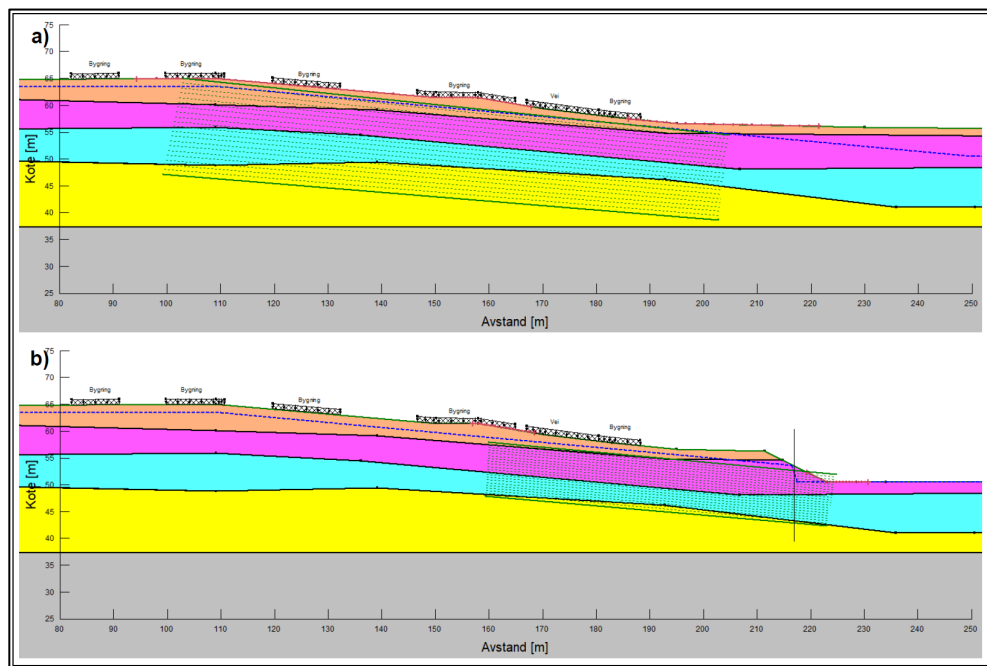
Bilde 2.5 Laginndeling langs profil 3. a) eksisterende situasjon og b) situasjon ved utgraving ved skråningsfoten med helning på 1:1,5. Kilde: referanse [1].

Laginndeling og geometri er presentert på bilde 2.5, og stabilitetsanalysene er utført for følgende situasjoner;
