Naturmangfoldrapport

Gang- og sykkelvei Greåkerdalen
Reguleringsplan

Sweco Norge AS 967032271
Prosjekt Reguleringsplan gang- og sykkelvei i Greåkerdalen
Prosjektnummer 10236965
Kunde Sarpsborg kommune
Opprettet av Julie Brastein Halvorsen
Kontrollert av Anita Myrmæl
Dato 28.09.2023
Dokumentreferanse Naturmangfoldrapport_28.09.2023_noingl

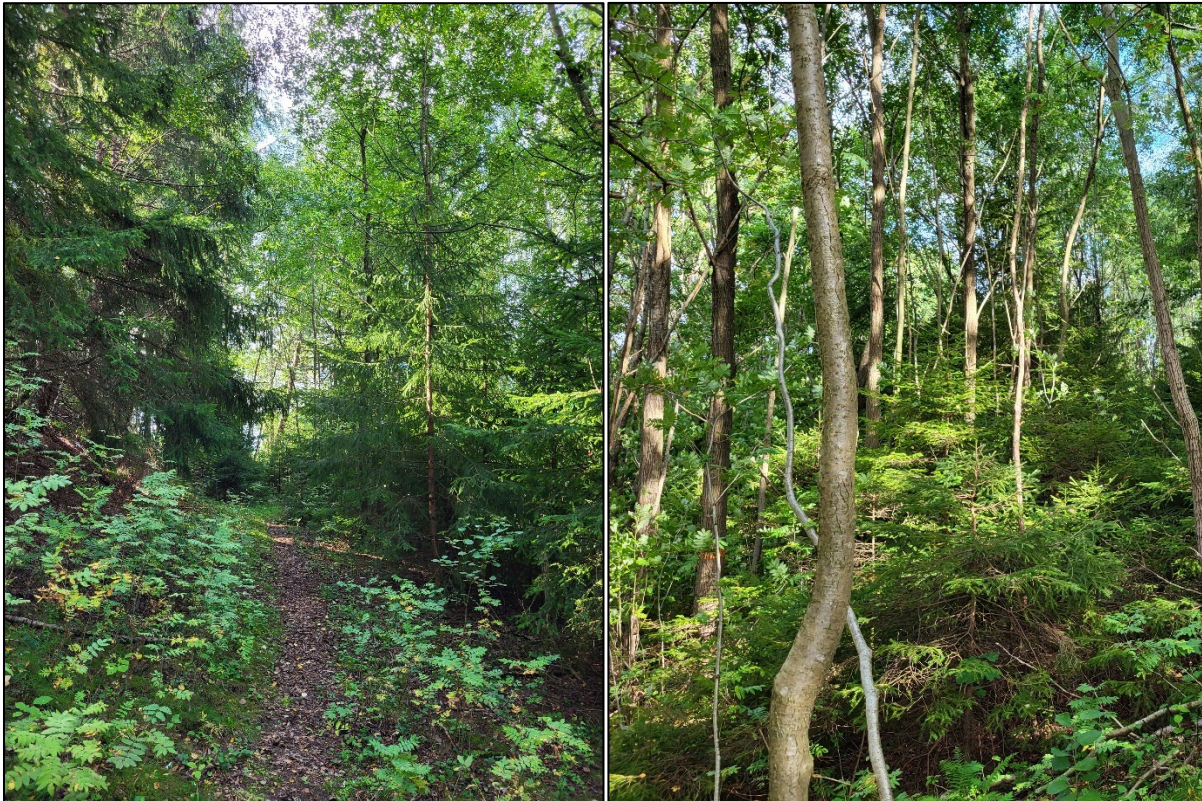
Figur 3-1: Skogstien forbi Grålum skole. Foto: Sweco.

Forbi Grålum skole går en skogsti gjennom et skogsområde hvor det skal anlegges gang- og sykkelvei. Tiltaket vil påvirke en liten del (< 20%) av et større skogområde (ca. 25 dekar). Skogen innenfor planområdet har et areal på ca. 4 dekar og består av blandingsskog der osp, gran, bjørk, selje, eik og spisslønn inngår i tresjiktet. Skogen er ung (rundt hogstklasse 3) med innslag av noen eldre trær (se kapittel 3.5). I busksjiktet finnes rogn, hegg, trollhegg, berberis og ung gran. Feltsjiktet er stedvis nokså artsrikt med innslag av middels kalkkrevende arter som enghumbleblom, kratthumbleblom, sløke, markjordbær og vendelrot, samt en enkeltforekomst av tysbast. Ellers i feltsjiktet forekommer bringebær, skogsnelle, gjøkesyre, blåbær, skogsalat, skogstjerne, maiblom, hvitveis, smyle og vivendel.

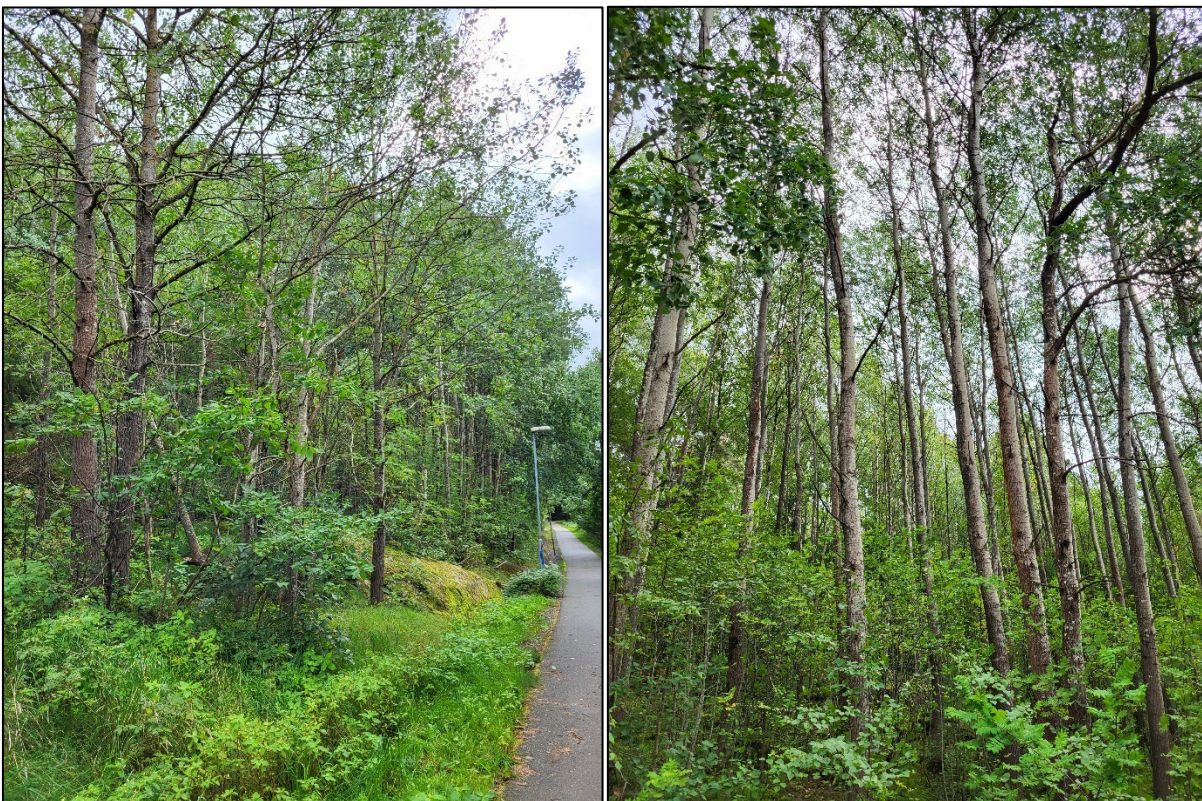
Figur 3-2: Skog langs eksisterende gang- og sykkelvei sør for Svartbekkveien. Foto: Sweco.

Rett sør for Svartbekkveien går en eksisterende gang- og sykkelvei hvor det ikke er planlagt tiltak. Langs denne ligger et skogområde dominert av unge ospetrær (hogstklasse 3) med innslag av gran, bjørk, selje, eik og rogn. I feltsjiktet inngår blåbær, tyttebær, liljekonvall, smyle og ospeskrubb. I tillegg forekommer fremmedartene kanadagullris, mongolspringfrø (SE) og rødhyll (SE) i dette området.

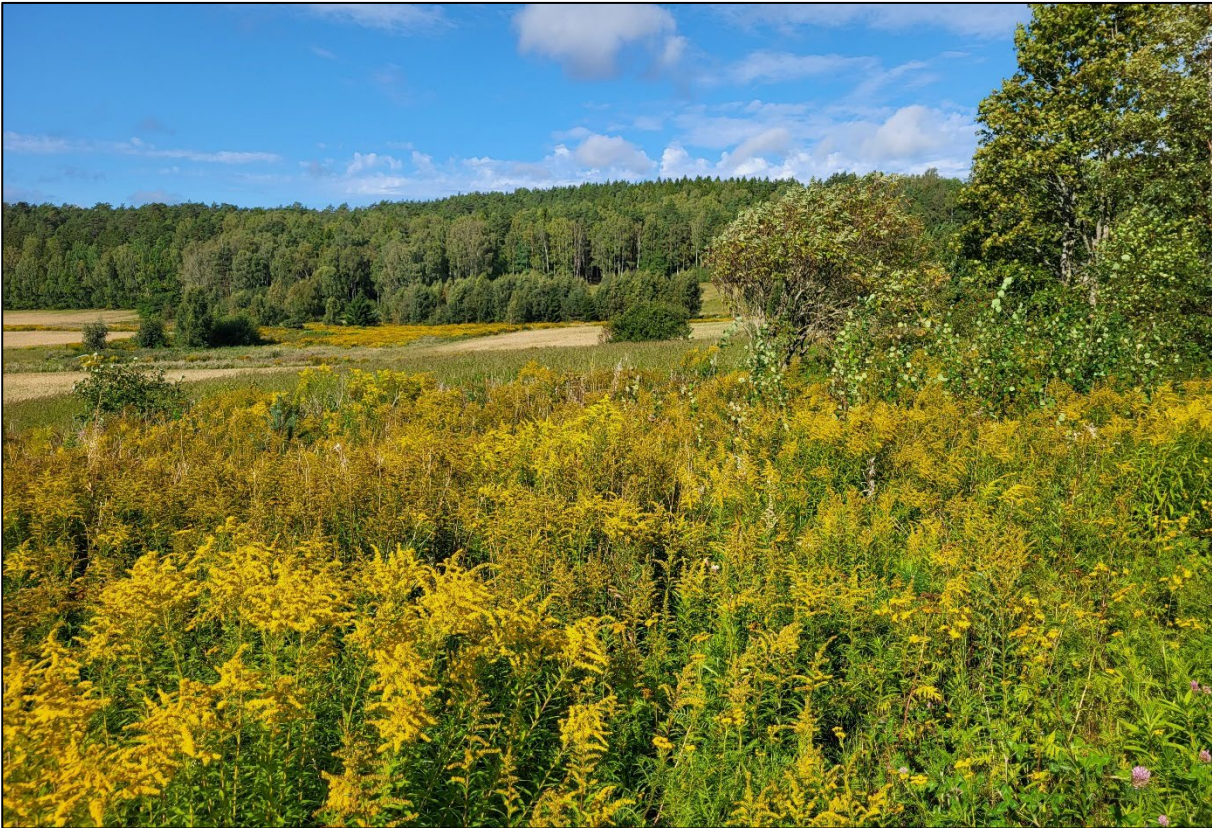
Figur 3-8: Eng med kanadagullris og rødhyll nord i planområdet. Kanadagullris er også utbredt utenfor området (øverst). Kanadagullris-eng sør i planområdet (nederst). Foto: Sweco.

Langs Kitterødveien ligger et grøntareal som også vil bli berørt av tiltaket. Dette området består hovedsakelig av krattvegetasjon og noe unge trær, med et høyt innslag av fremmede arter som kanadagullris (SE), rødhyll (SE) og villvin (SE).

Kanadagullris	
<p>Levetid: Flerårig. Kloningen kan bli 100 år.</p> <p>Spredningsmetode: Arten har lette spiredyktige frø som transporteres med vind, dyr og utstyr. Det kan være 10 000 frø på en blomsterstand. I tillegg har den kolonial vekst, ved at jordstengel vokser ut fra døende individ om høsten. Hvert jordstengelskudd kan gi en ny plante. Frøspredning også om vinteren.</p> <p>Levetid i frøbank: Ukjent.</p> <p>Rotsystem: Grunt. Minst 20 cm dypt.</p> <p>Bekjemping før gravearbeider: Områder bør slås/luces før arbeid for å unngå spredning av frø i anleggsområdet. Arten kan videreutvikle frøstand selv om den kuttes når den står i blomst.</p> <p>Håndtering av organisk avfall: Sendes til forbrenning eller kompostering (med 60°C i minst tre uker).</p> <p>Kan massene gjenbrukes? Ja, kan brukes i arealer som skal skjøttes jevning (ukentlig). F.eks. plenarealer.</p> <p>Ved oppgraving: Graves opp slik at alt av røtter og jordstengler blir med. Dersom gravearbeider gjøres på høst, vinter og vår må det graves 0,5 m ned i en radius på 1,5 m rundt individet, pga. at det ligger jordstengler her. Dersom gravearbeider skjer på sommeren kan det graves 0,5 m ned i en radius på 0,5 m rundt nye individer. Topplaget (20 cm) i 2 meters radius rundt bør tas med.</p> <p>Tildekking/nedgraving: Tildekkes med 3 m fyllmasser, eller med ugjennomtrengelig duk og 0,5 m fyllmasser.</p> <p>Mellomlagring: Massene lagres oppå duk/tett dekke, og dekkes med ugjennomtrengelig duk.</p> <p>Rengjøringskrav: Jordrester fjernes med avbørsting/spyling.</p> <p>Krav ved transport: Transporteres med tett bunn og overdekking.</p> <p>Oppfølging: Bør overvåkes i 2-3 år. Ev. nye forekomster bekjempes.</p>

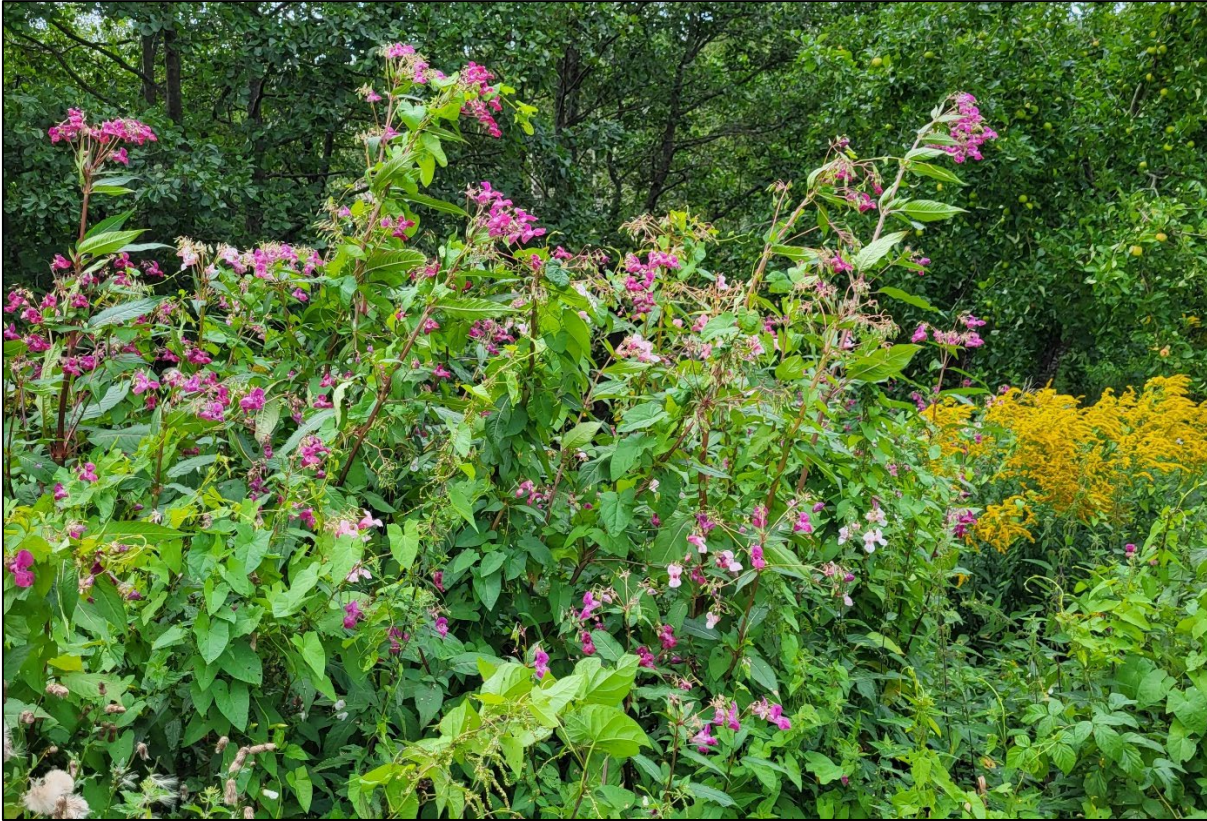
Figur 3-9: Kjempespringfrø og kanadagullris ved Vetabekken. Foto: Sweco.

Ved Vetabekken helt sør i planområdet ligger et lite skogområde inntil en skrotemark. Skogen består av selje og osp, med innslag av bjørk og svartor. Dette området er svært påvirket av kanadagullris og kjempespringfrø (SE), spesielt det åpne området med skrotemark. Feltsjiktet er ellers dominert av arter som brennesle, bringebær og åkertistel.

Bekjemping før gravearbeider: Lukes/klippes før blomstring, for å hindre frøspredning. Nye skudd og greiner utvikles ofte om de knekkes tidlig i blomstringsperioden. Dersom blomstring har startet, må plantematerialet samles i sekker. Vær obs på at små individer kan blomstre. Arten blomstrer seint i vekstsesongen (august-september). Varmtvannsbehandling alternativ til klipping.

Oppgraving: Graves 0,5 m ned under der forekomsten står. Øverste del av topplag (20 cm) tas av i en radius på 7 m dersom arten har hatt frøspredning året hvor gravearbeider skjer.

Tildekking/nedgraving: Dekkes med minst 0,5 m fyllmasser, ev. ugjennomtrengelig duk og 0,2 m fyllmasser. Arealer må være tildekket i minst 2 år.

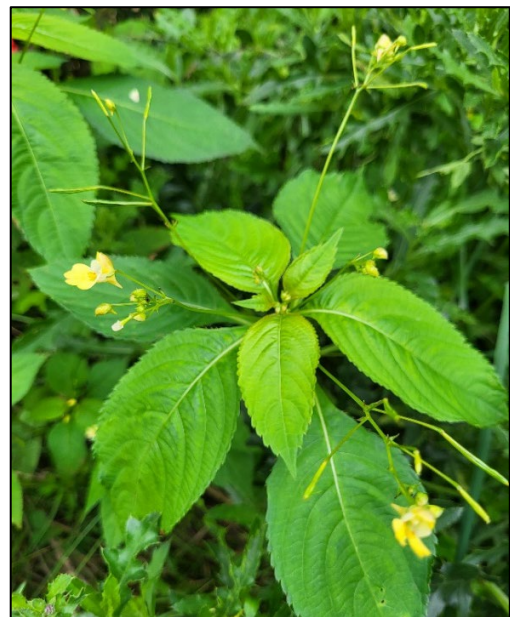
Kjempespringfrø (øverst) og mongolspringfrø (nederst). Foto: Sweco.

Arter: Artene har liknende biologiske egenskaper, men ulik økologi. Kjempespringfrø danner store tette bestander og har effektiv frøspredning. Mongolspringfrø er mindre utbredt. Den er også mindre aggressiv, danner ikke så tette bestander, men er mer skyggetolerant. Beskrivelsen under er skrevet for kjempespringfrø, men vil i stor grad trolig gjelde for mongolspringfrø, som det er mindre kunnskap om.
