Fv. 114 Sykkeltiltak Greåkerdalen sør

Naturmangfoldrapport

KUNDE / PROSJEKT Østfold fylkeskommune Fv. 114 Sykkeltiltak Greåkerdalen sør	PROSJEKTLEDER Ingrid Lien	DATO 04.11.2025
PROSJEKTNUMMER 10243407	OPPRETTET AV Rebecca Forbergskog Madsen	KVALITETSSIKRET AV Sindre Jakobsen

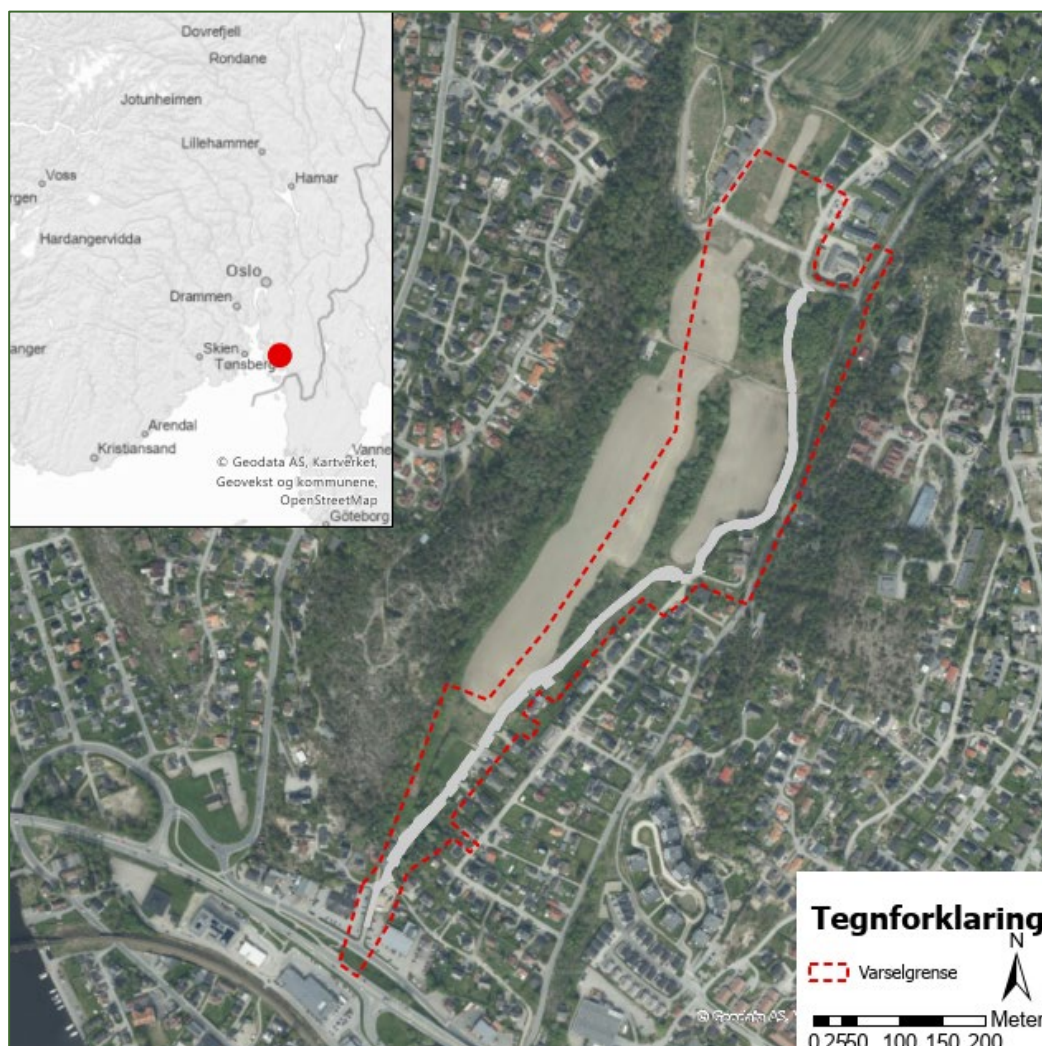
Figur 1 Kartet viser plangrensen til det planlagte gang- og sykkeltiltaket i søndre del av Greåkerdalen. Rødstiplet linje viser området det er utført naturkartlegginger, mens grått område viser planlagt plassering av gang- og sykkeltiltak. Kilde: Sweco ArcGIS.

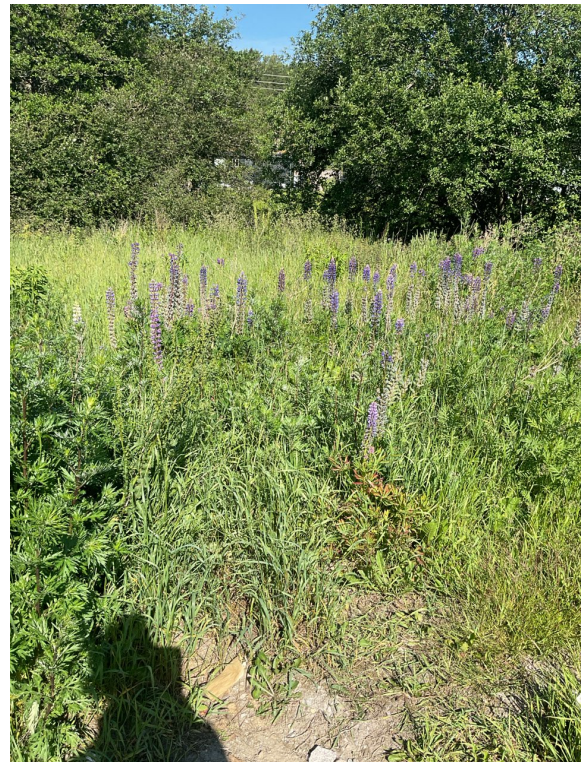
Hagelupin er en flerårig erteplante som kan produsere mange frø, Figur 7. Frøene til hagelupin kan overleve i bakken i opptil 50 år før de spirer. Hagelupin spres via frø eller jordstengler i masser som flyttes (8).

Figur 7 viser hvordan hagelupin vokser i mindre klynger. Bildet er tatt sør for bekken i nord.

Hagelupin kan bekjempes mekanisk eller kjemisk. Se kapittel 5.1.2

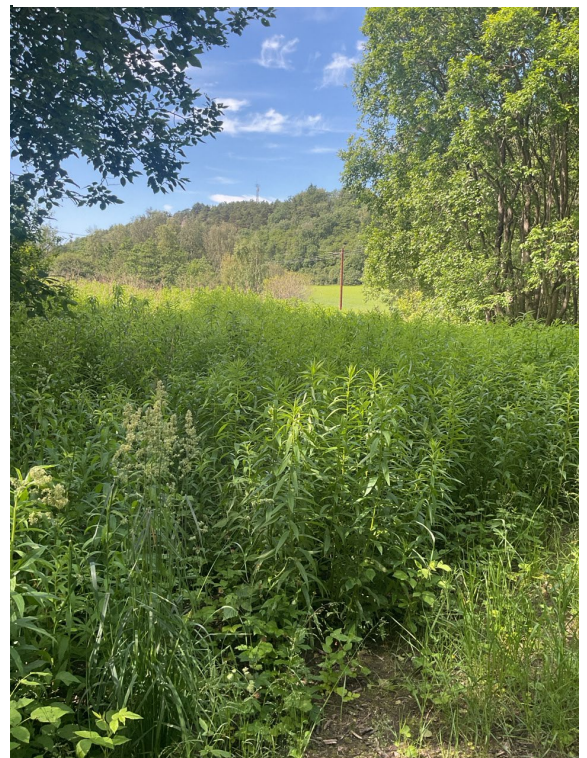
Kanadagullris trives med gode solforhold i moderat til tørr jord, og spres derfor lett med vinden langs veier og i blottlagt mark, Figur 8. I mer skyggefulle områder som skog har ikke kanadagullris like stort invasjons- og spredningspotensiale (9). Røttene vokser ofte ikke mer enn 20 cm ned i bakken.

Figur 8 viser større felt med kanadagullris. Bildet er tatt i traséen for planlagt gang- og sykkelvei, sør for skogområdet i nord.

Kanadagullris kan bekjempes mekanisk eller kjemisk, se kap. 5.1.

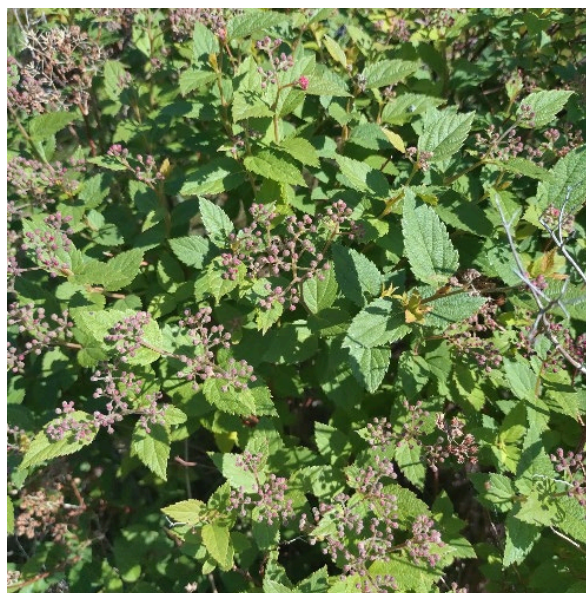
Figur 9 Japanspirea Kilde: Sweco, 2025

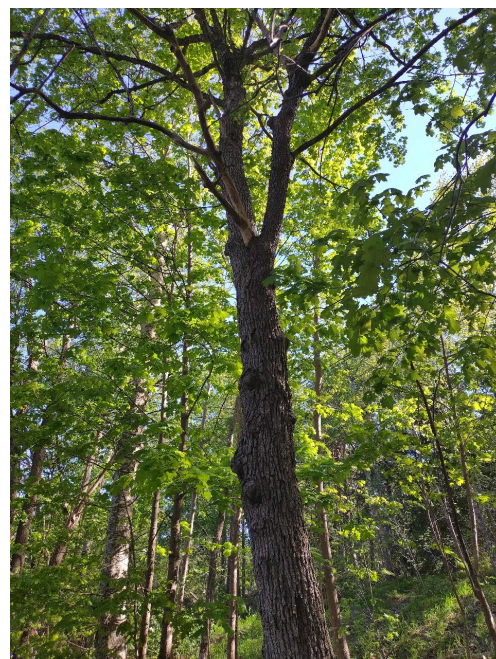
Figur 10 Bildet viser eik nummer 1. Eika blir ikke berørt av tiltaket. Kilde: Sweco, 2025

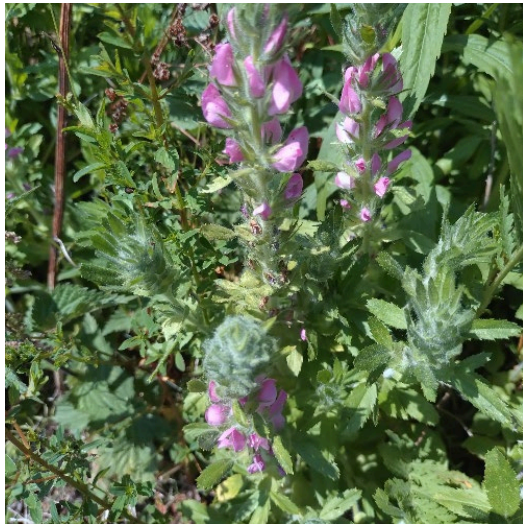
Figur 15 Bukkebeinurt, NT. Bilde: Sweco, 2025

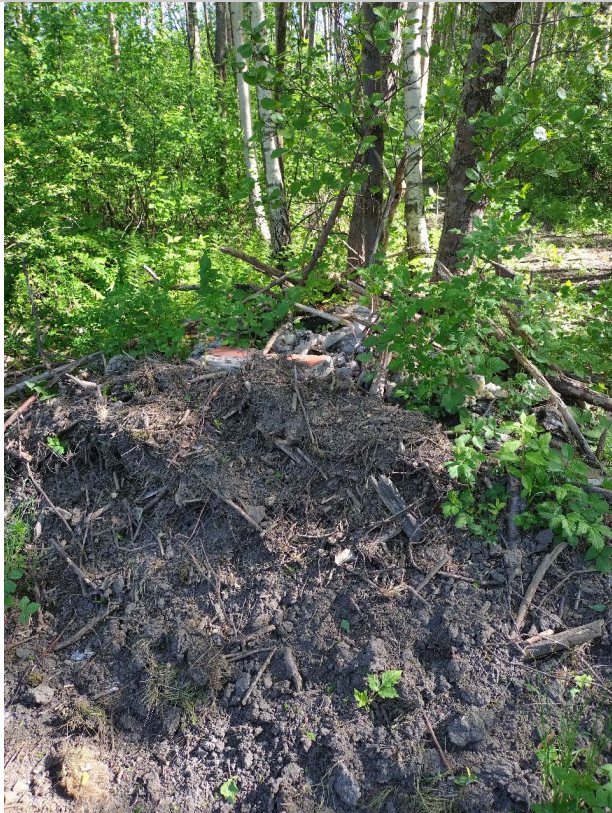
Flere av «skrotmarksområdene»; nord for fotballbanen, sør for jordene og ved nedkjøringen fra Grålumveien innover mot skogen, bærer preg av at det er fylt på med masser over tid. Dette var veldig tydelig i skogen nord i planområdet, hvor det var flere hauger med blottlagte masser, byggeavfall og noen steder var det også dumpet hageavfall, Figur 17. Denne gjentatte dumpingingen av masser over tid kan være noe av årsaken til at området har så mange fremmede arter

som lupiner, alle buskartene og parkslirekne. Det ble også observert rustne metallfat, samt veisøppel i skogbeltet mellom Grålumveien og jordet.

Figur 17 viser hvordan jordmasser som inneholder forskjellig byggeavfall er blitt dumpet i skogen. Mangel på vegetasjon tyder på at dette har skjedd i nyere tid. Kilde: Sweco, 2025.

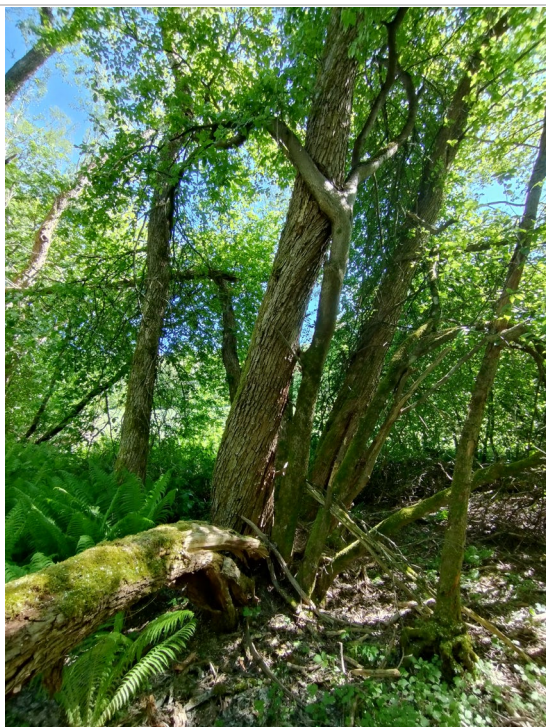
Figur 45 Viser hvordan deler av seljen kan være døende, mens andre deler av treet fortsatt lever. Bildet er tatt i bekkeløften mellom jordene i Greåkerdalen, Kilde: Sweco 2025.

Før endelig avgjørelse om et tre må felles bør det vurderes om selektiv beskjæring kan være aktuelt for å redusere potensiell skade. Selektiv beskjæring vil si at man kun fjerner døde eller deler av døde greiner, slik at treet i seg selv kan bli stående og faren for skade og uhell reduseres. Selektiv beskjæring bør planlegges og gjennomføres av en trefagkyndig/arboretist. Større greiner som fjernes kan legges som død ved i nærheten.
