Sarpsborg kommune

# ► Tilstandsvurderinger skoler og barnehager

Oppdragsnr.: 52308839 Dokumentnr.: TEK-1 Versjon: J02 Dato: 2024-05-24

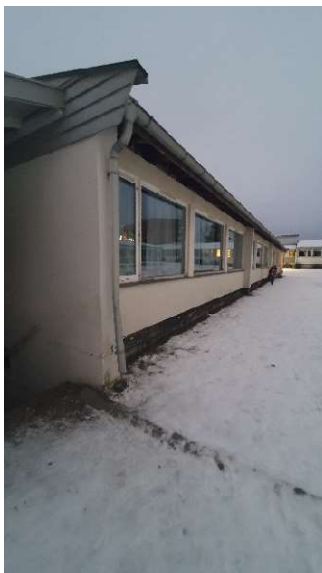
23 Yttervegger, utvendige vinduer. Byttes i 2024

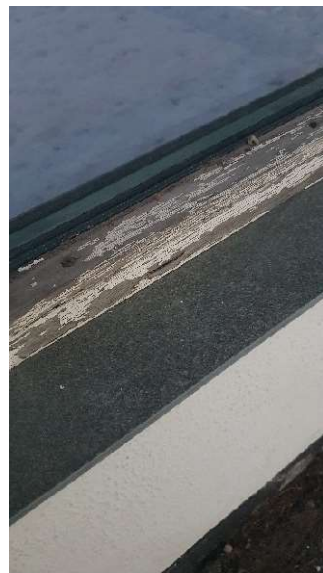
23 Yttervegger, karmer. Byttes i 2024

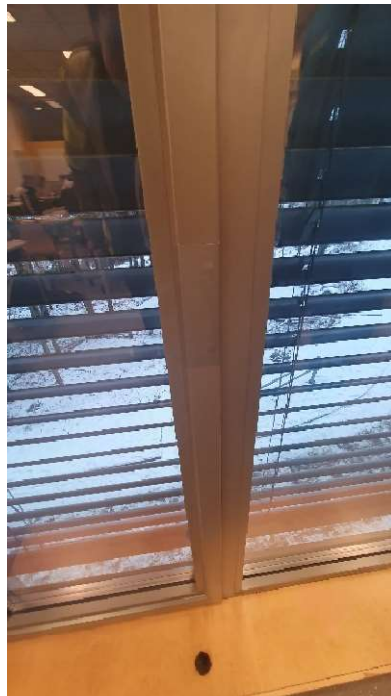
21 Yttervegg. Håndtak fjernet og hull teipet igjen.

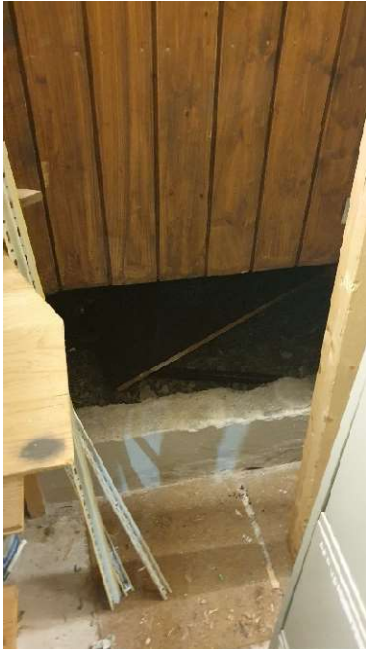
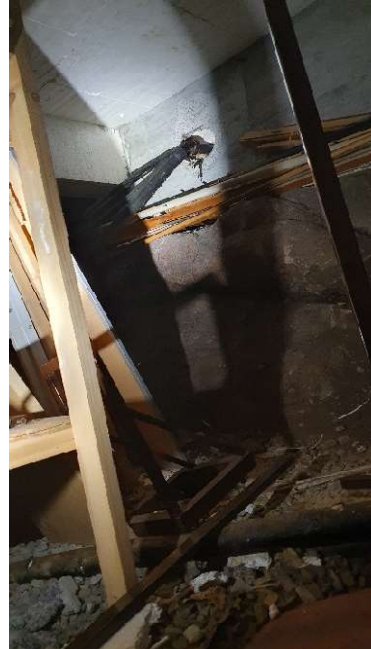
| Bygn.delsnr. | Bygningsdel | Tilstandsbeskrivelse | TG |
|---|---|---|---|
| 23 | Yttervegger | Kjellervegg (yttervegg) i lagerrom har en stor utsparing mot utside. Det er synlig fjell fra utsparing. Lagerrom er utført uten ventilasjon og det lukter sterkt av fukt i lagerrom. Det anbefales at utsparing mures igjen om ikke utsparingen brukes som tilkomst til rørene som ligger på utside. Hvis adkomst til utside må opprettholdes anbefales det at det etableres en tett luke. | 3 |

23 Yttervegger. Utsparing i yttervegg mot utside.

23 Yttervegger. Bilde gjennom utsparing i yttervegg.

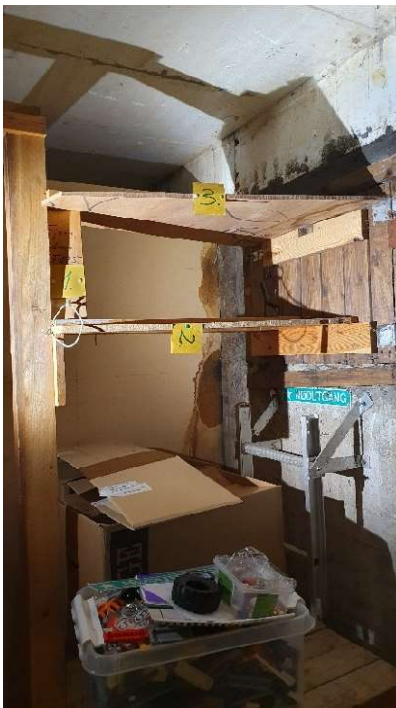
23 Yttervegg. Rømningsvei som ikke er iht. forskrift og med vanninntrengning.

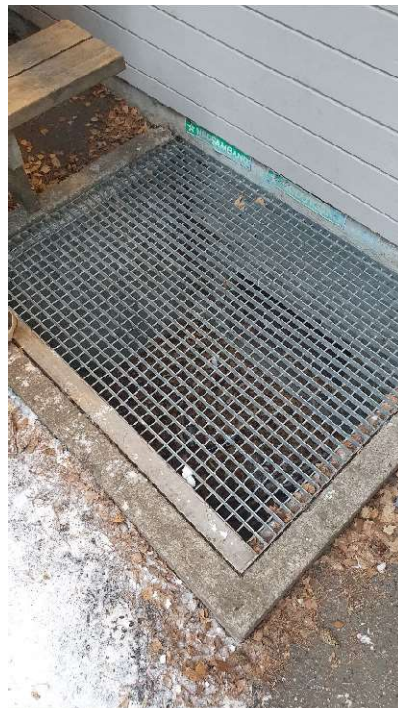
23 Yttervegg. Rømningsvei, bilde tatt fra utside.

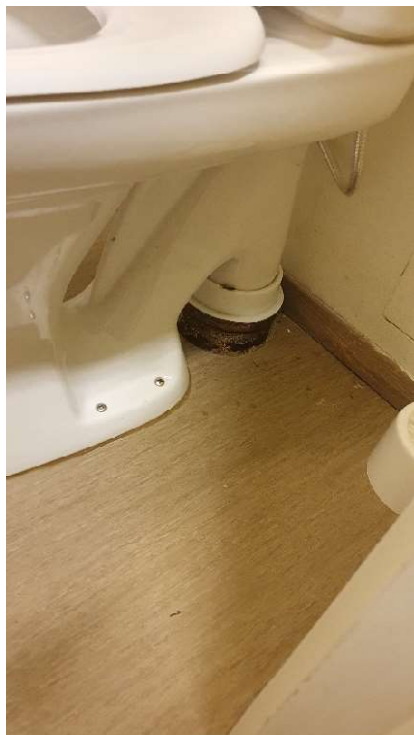
| Bygn.delsnr. | Bygningsdel | Tilstandsbeskrivelse | TG |
|---|---|---|---|
| 31 | Sanitæranlegg | Det er historikk med problemer med tett kloakk i kjeller. Senest høst 2023 var det vannlekkasje på toalett i kjeller der vann fra klosettpakning rant utover gulv. Det anbefales at bunnledninger strømpegjøres fra utvendig kum til toalett i kjeller (ca. 30m). | 3 |

31 Sanitær. Vannlekkasje fra pakning, senest høst 2023.

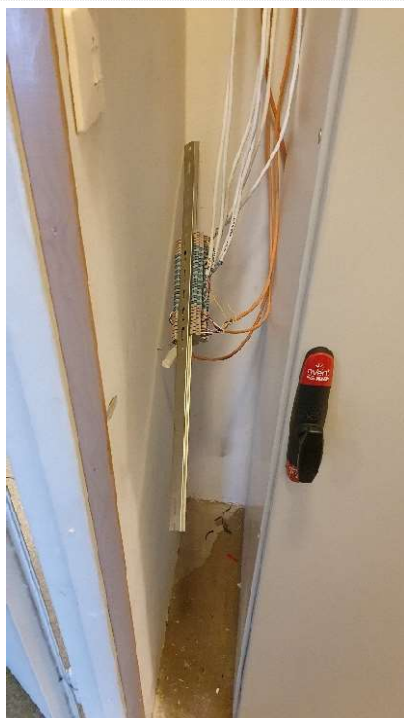
| Bygn.delsnr. | Bygningsdel | Tilstandsbeskrivelse | TG |
|---|---|---|---|
| 43 | Lavspent forsyning | På tavlerom i kjeller er det løse ledninger. Disse må fjernes eller merkes. | 3 |

43 Lavspent forsyning. Løse deler på tavlerom.

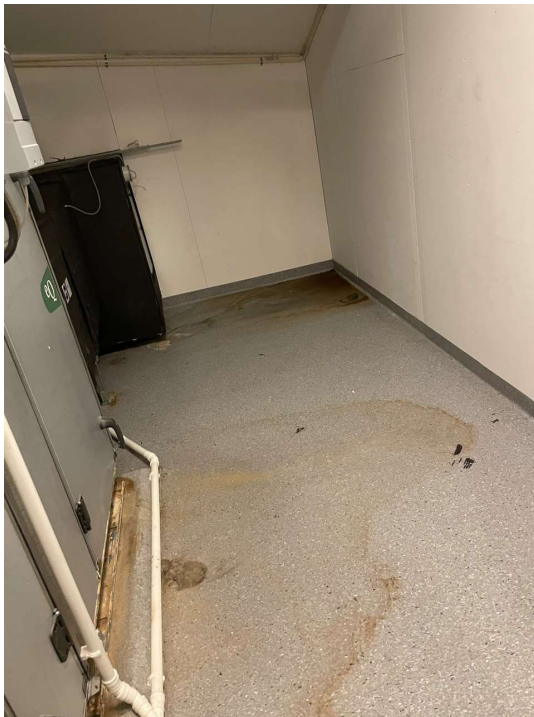
| Bygn.delsnr. | Bygningsdel | Tilstandsbeskrivelse | TG |
|---|---|---|---|
| 25 | Dekker | Gulv i ventilasjonsrom er utført med manglende fall til sluk og det kan virke som at vann har blitt stående. Overflate på gulv må rengjøres og vannlekkasje må kartlegges. Fall til sluk må påses at er utført med tilfredsstillende fall til sluk. | 3 |

25 Dekker. Ventilasjonsrom har feil fall på dekke.

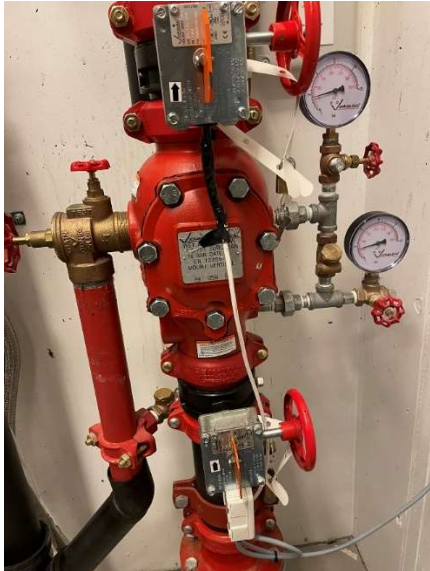
33 Brannsløkking. Sprinkelanlegg ikke iht. forskrift.

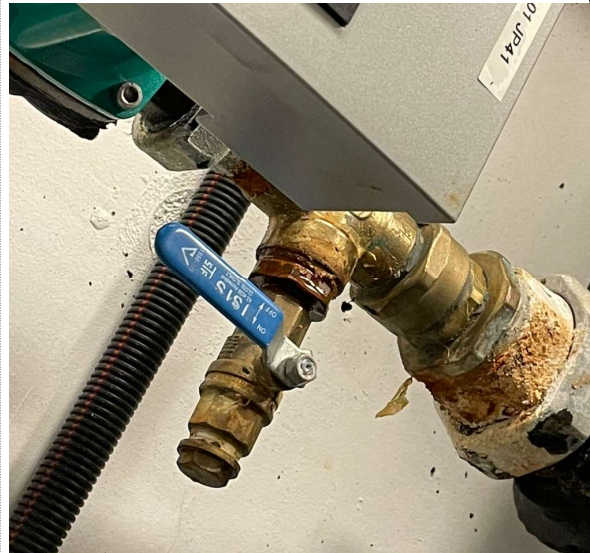
| Bygn.delsnr. | Bygningsdel | Tilstandsbeskrivelse | TG |
|---|---|---|---|
| 35 | Varmepumpe- og kuldeinstallasjoner | Kran i teknisk rom gir utslag på overflater. Årsak til dette er ukjent, men om upassende krاندeler er montert sammen, må dette byttes. Deler må påses at er montert riktig. Under kran er det utslag på gulvet som trolig er forårsaket av kranen. Kranen må sjekkes for om den lekker og gulv under kran må rengjøres. Om kranen fortsatt lekker vil dette bli godt synlig på rengjort gulv. Hvis lekkasje vedvarer Om gulv blir misfarget etter rengjøring, må kranen byttes ut i sin helhet. | 3 |

35 Varmepumpe- og kuldeinstallasjoner. Kran med utslag på overflater.

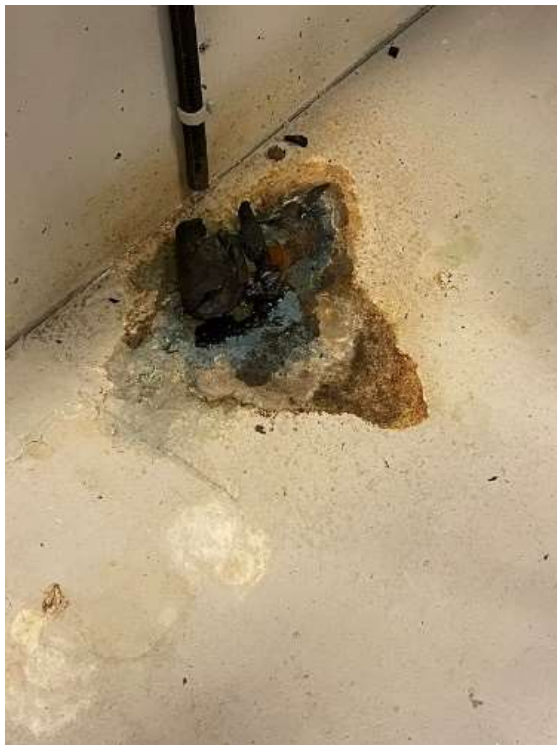
35 Varmepumpe- og kuldeinstallasjoner. Gulv under kran må rengjøres.

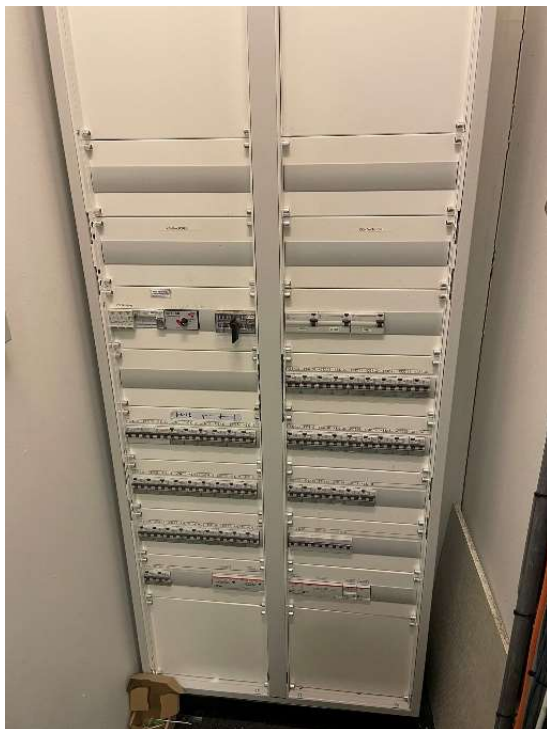
| 43 | Lavspent forsyning | Brennbart materiale og løse gjenstander i EL-skap skal fjernes for å hindre brannfare. | 3 |

43 Lavspent forsyning. Fjern brennbart materiale i rom.

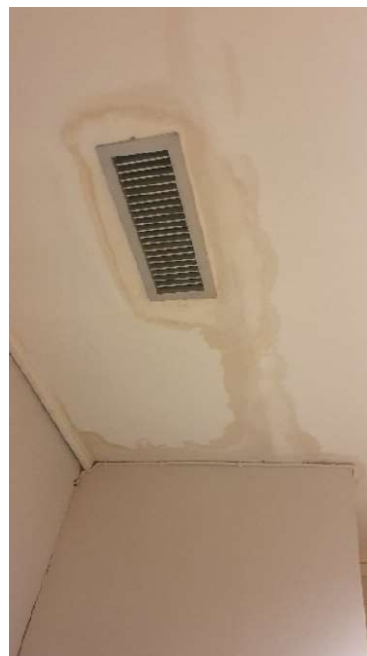
| Bygn.delsnr. | Bygningsdel | Tilstandsbeskrivelse | TG |
|---|---|---|---|
| 26 | Yttertak | Himling i korridor i plan 2 har fuktmerker. Himling er trolig malt betong. Om dette er ny eller gammel skade er usikkert, så det anbefales at himling males hvit. Om dette er en aktiv skade vil himling bli misfarget og skade må dermed utbedres. | 3 |

26 Yttertak, himling i korridor i plan 2

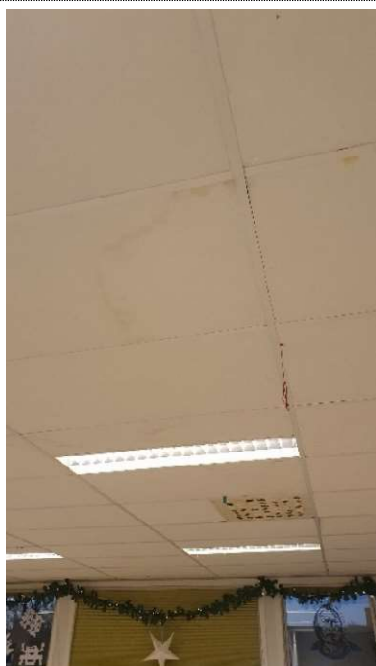
| Bygn.delsnr. | Bygningsdel | Tilstandsbeskrivelse | TG |
|---|---|---|---|
| 26 | Yttertak | Himlingsplater i SFO er misfarget. Himlingsplater må byttes. Om nye himlingsplater misfarges på ny, indikerer dette at det er en pågående skade som må utbedres. Rutine for kontroll av himlingsplater etableres. | 3 |

26 Yttertak, himling i SFO

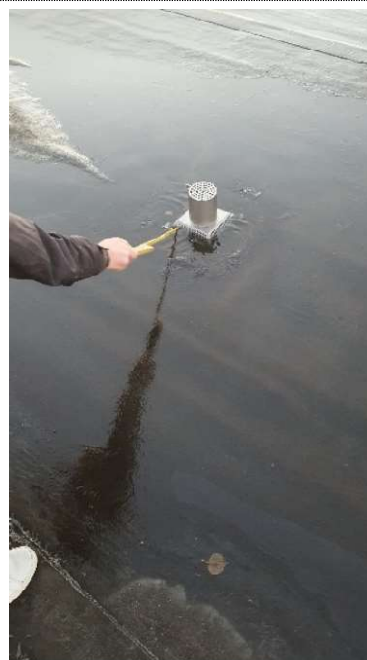
26 Yttertak, tett sluk på tak over ny fløy

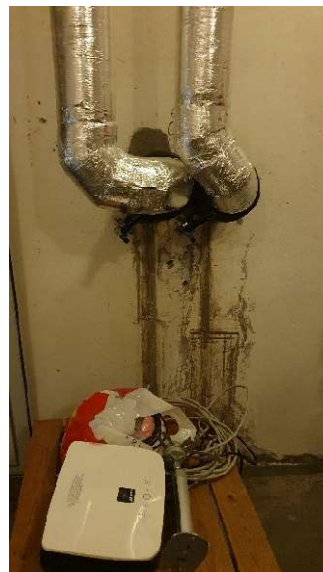
23 Yttervegg i kjeller ved serverskap.

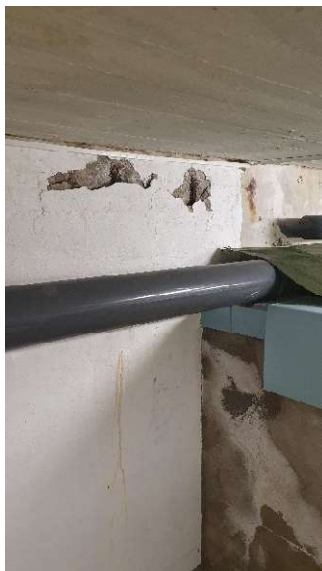
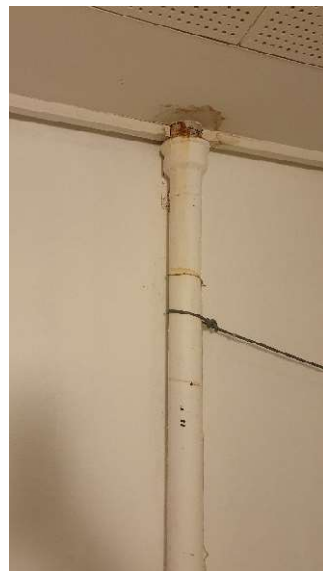
24 Innervegger, vegger rundt basseng

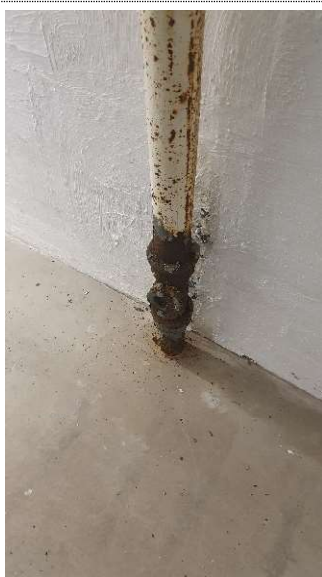
31 Sanitæranlegg, stoppekran

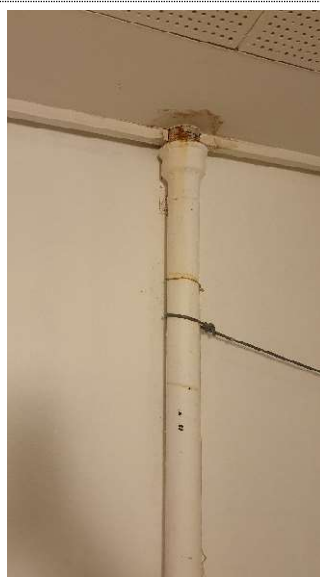
| Bygn.delsnr. | Bygningsdel | Tilstandsbeskrivelse | TG |
|---|---|---|---|
| 31 | Sanitæranlegg | Flere rør som var synlige fra rom og korridor i hall var svært rustet og i dårlig stand. Det informeres fra driftsleder at det har vært flere lekkasjer. Ledningsnett i hall må kartlegges og rør med mye rust må byttes. | 3 |

31 Sanitæranlegg, rør ved svømmehall

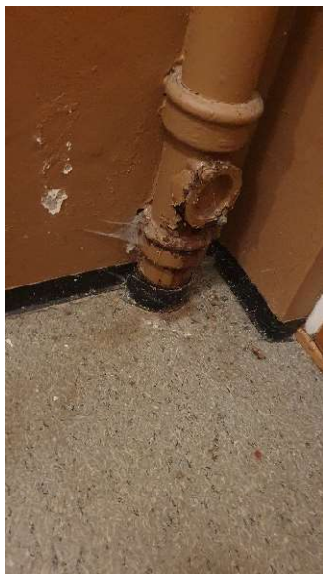
31 Sanitæranlegg, rør i kjeller

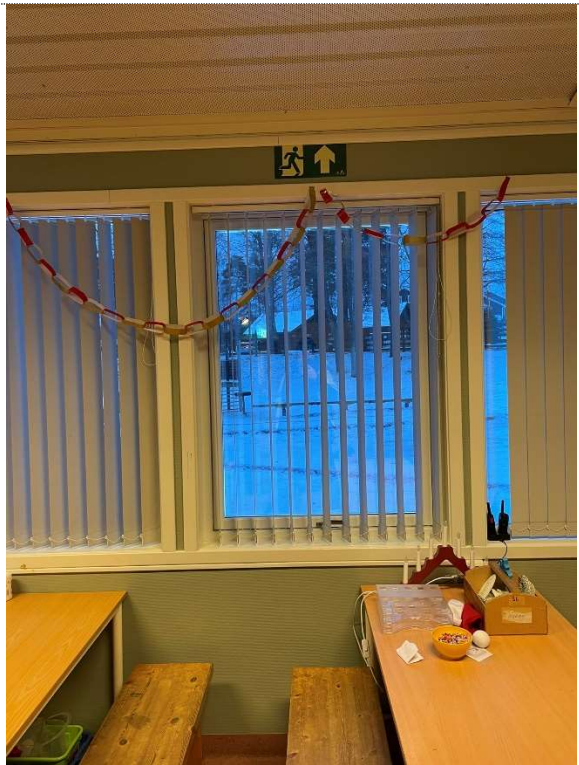
23 Yttervegger. Bord hindrer rømningsvei.

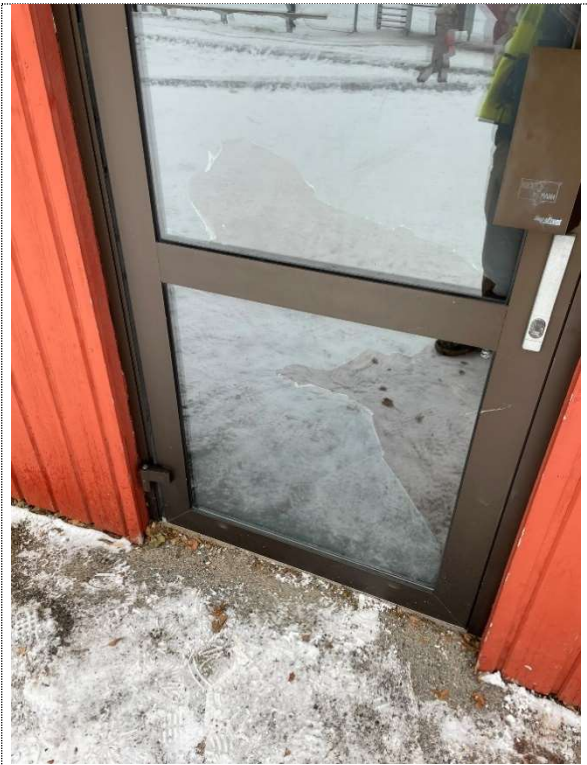
| Bygn.delsnr. | Bygningsdel | Tilstandsbeskrivelse | TG |
|---|---|---|---|
| 23 | Yttervegger | Solskjerming er stedvis manglende og skadet. Film på innside må byttes ut der den er skadet eller manglende. | 3 |

23 Yttervegger. Dårlig og ødelagt solfilm på dør.

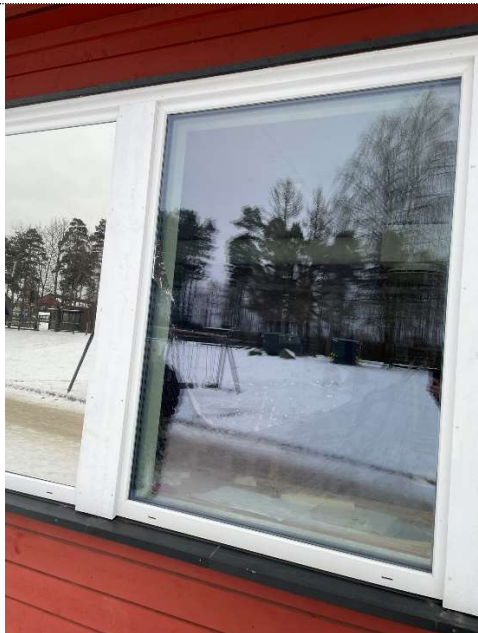
23 Yttervegger. Dårlig og ødelagt solfilm på vindu.

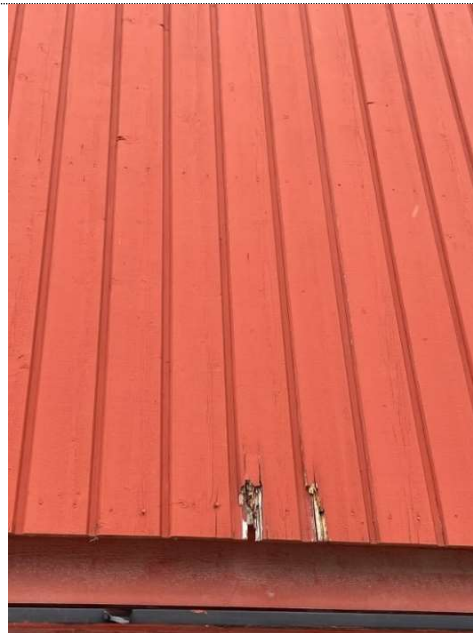
| Bygn.delsnr. | Bygningsdel | Tilstandsbeskrivelse | TG |
|---|---|---|---|
| 23 | Yttervegger | Kledning på yttervegg over dør er råteskadet. Årsak til skadde bord er uvisst om er av byggeteknisk art eller påkjent skade. Skadet trebord må byttes ut.<br>Om dette blir et tilbakevendende problem, må årsak kartlegges og utbedres. | 3 |

23 Yttervegger. Fuktskade i ytterkledning noen steder.

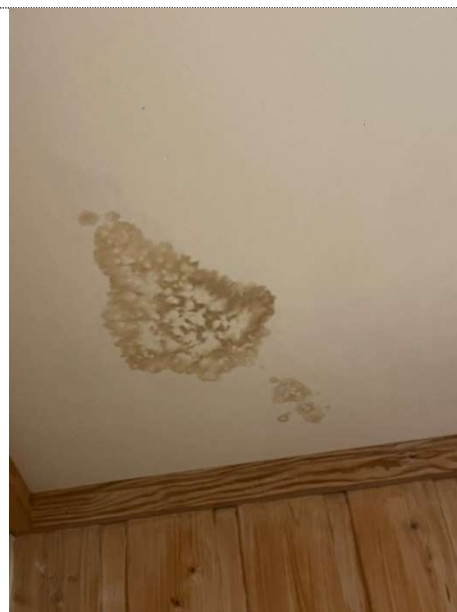
| 25 | Dekker | Himlingsplater er stedvis misfarget eller manglende. Alle skadede himlingsplater må byttes ut og manglende plater må reetableres. Om misfarging skyldes en pågående lekkasje vil dette vises som misfargede plater og lekkasje må kartlegges og utbedres. | 3 |

25 Dekker. Vann/fuktskade på himling. Bytt ut himling.

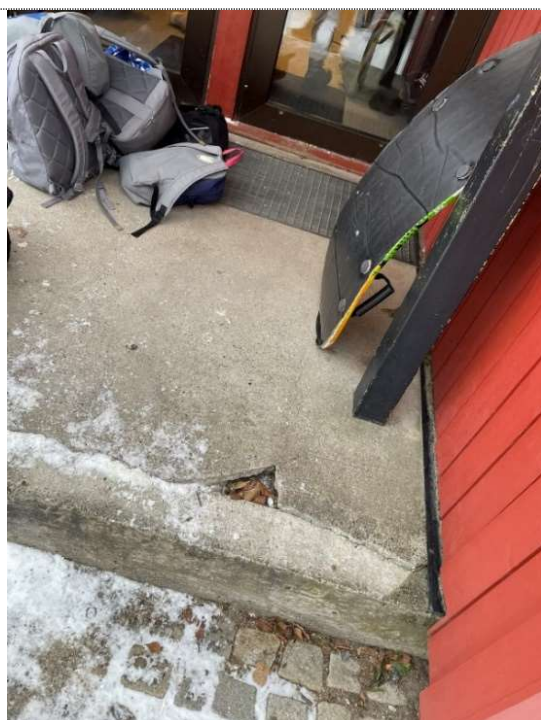
28 Trapper, balkonger m.m. Tette hull og avskallede elementer på inngangstrapper.

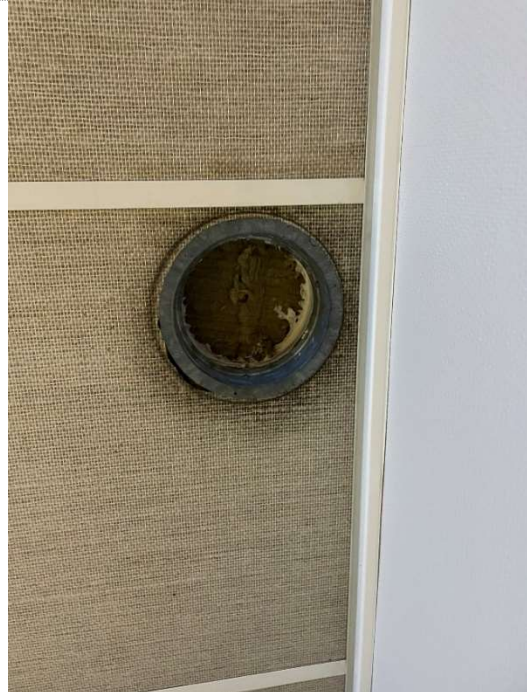
36 Luftbehandling. Mangler ventil.

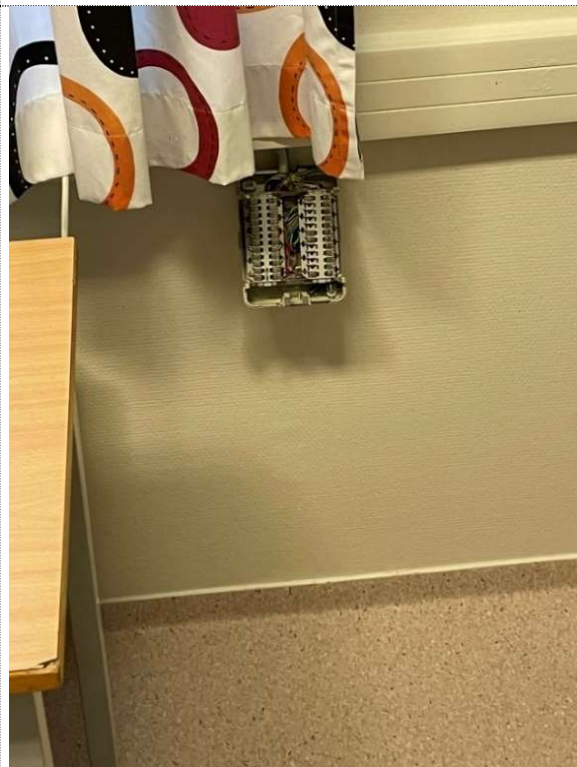
43 Lavspent forsyning. Mangler deksel på stikkontakt i klasserom.

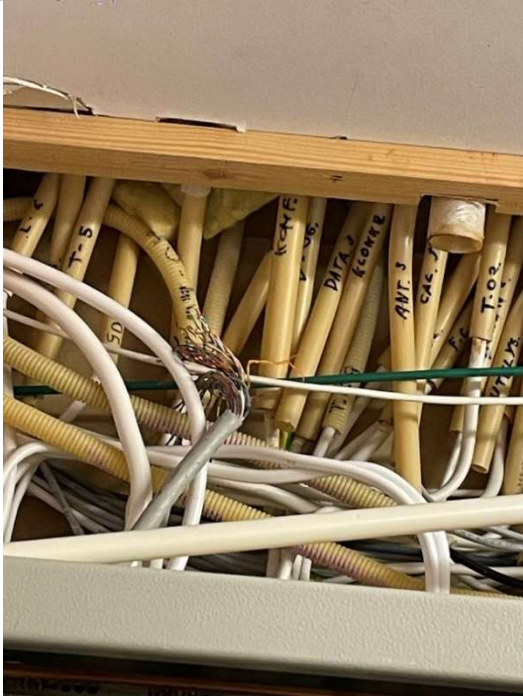
43 Lavspent forsyning. Løse ledninger i EL-skap.

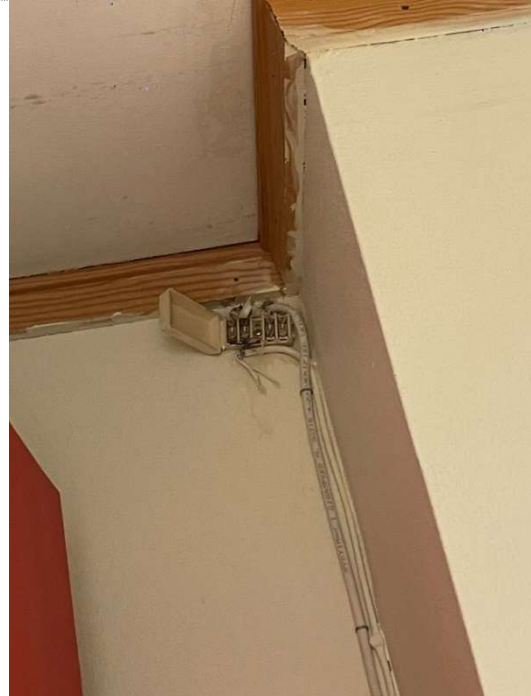
43 Lavspent forsyning. Ledning må fjernes.

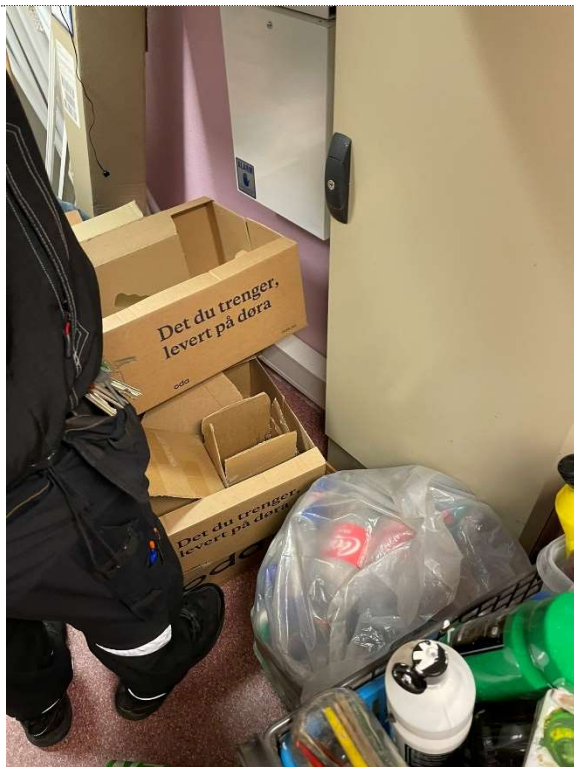
43 Lavspent forsyning. Fjern løse gjenstander ved EL-skap.

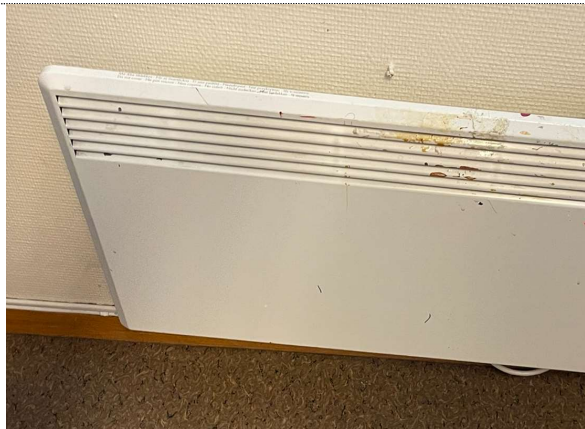
45 Elvarme. Slitt panelovn.

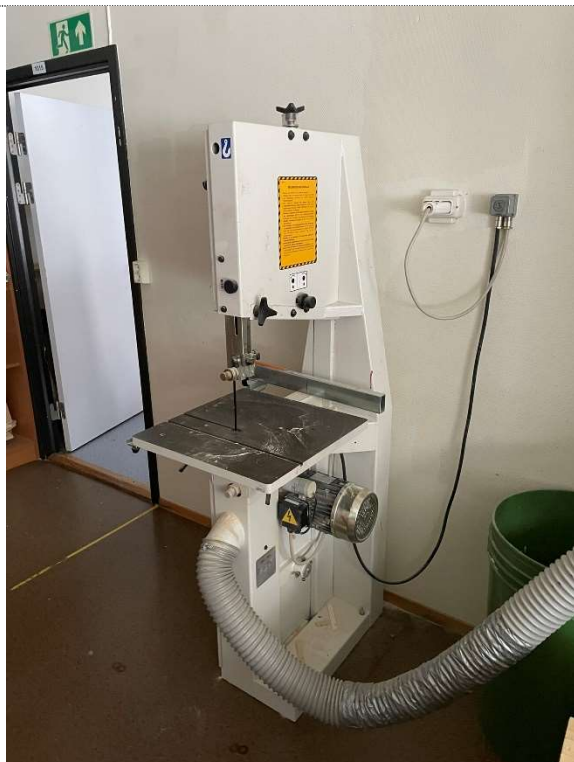
| 68 | Inventar | Sag i sløyd-rom som benyttes i undervisning mangler tilstrekkelig sikring av sagblad. Sag må sikres slik at sagen er forsvarlig ved bruk og lagring. | 3 |

68 Inventar. Mangler tilstrekkelig sikring.

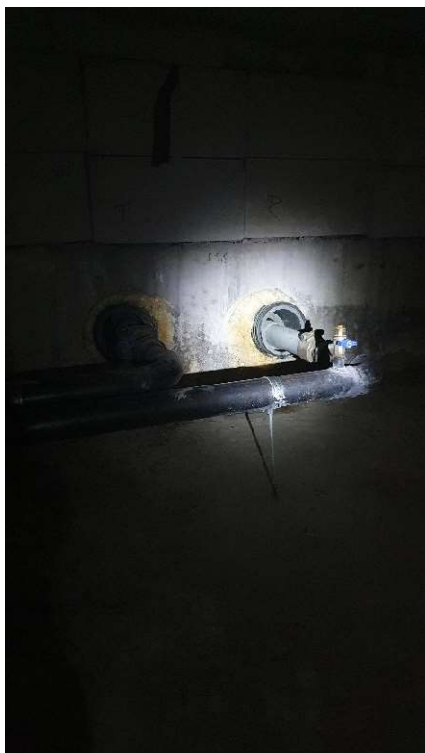
23 Yttervegger. Vann kommer inn under trapp.

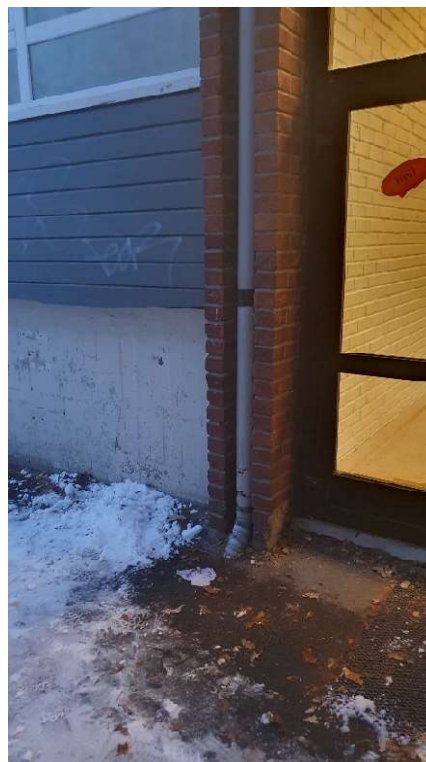
23 Yttervegger. Utside av der vann kan trenge inn under trapp.

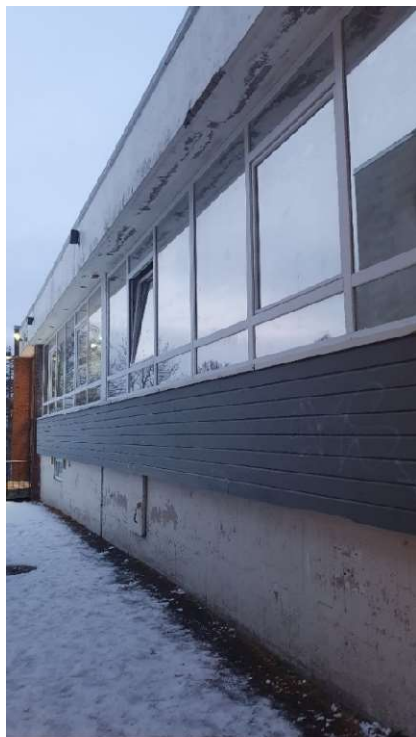
25 Dekker. Dekke med korroderende armering

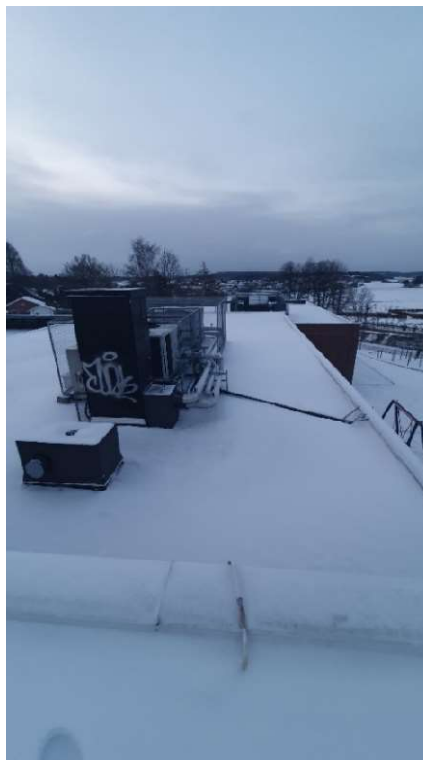
26 Yttertak. Tak der barn klatrer opp.

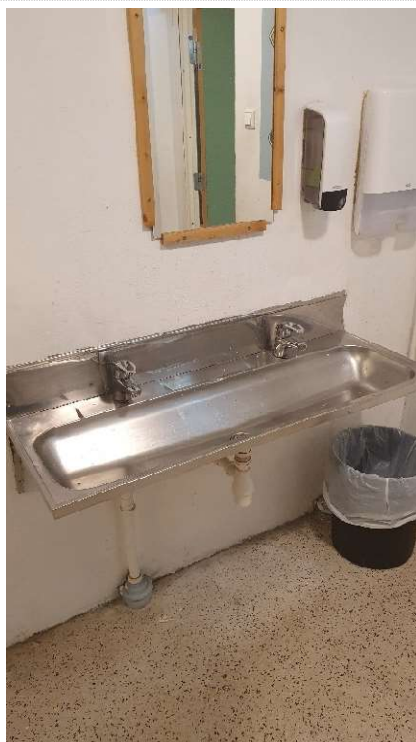
31 Ledningsnett er trolig fra byggeår.

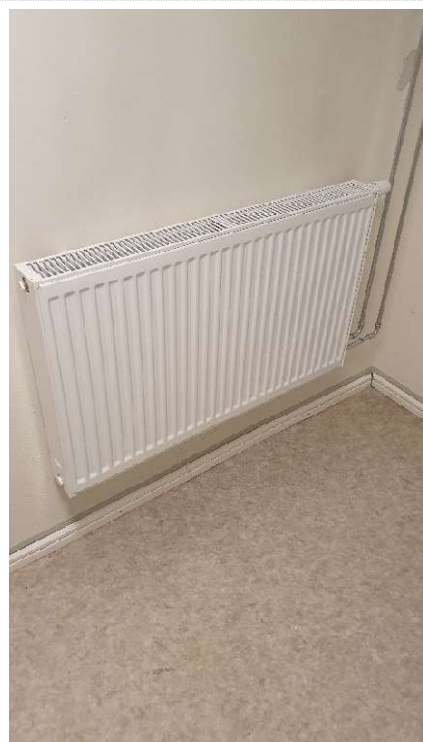
32 Varmeanlegg. Nyere radiatorer.

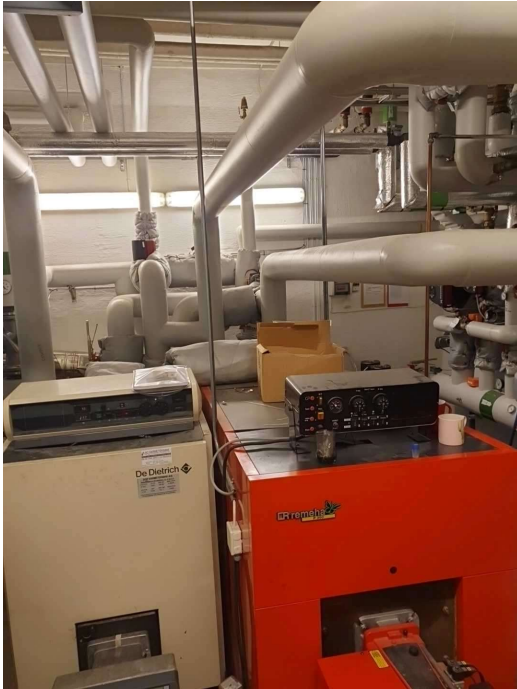
32 Varmeanlegg. Gammel oljefyr må fjernes.

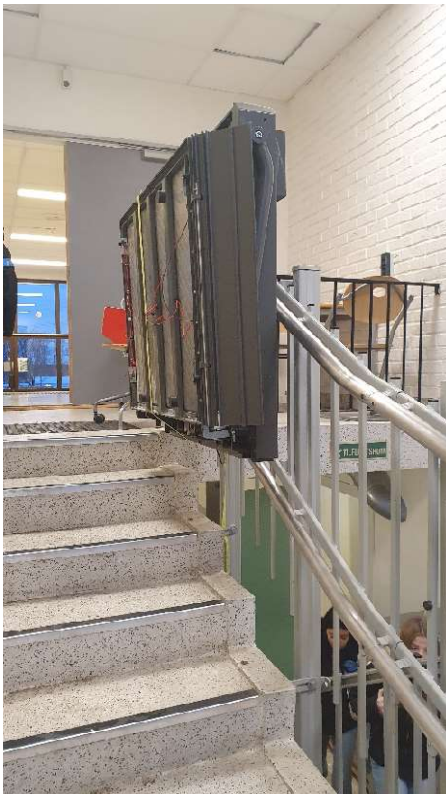
62 Persontransport. Trappeheis delvis ut av funksjon

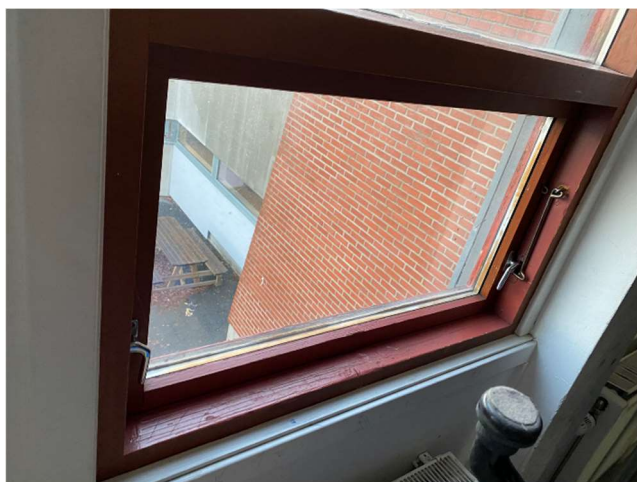
23 Yttervegger. Eldre vinduer.

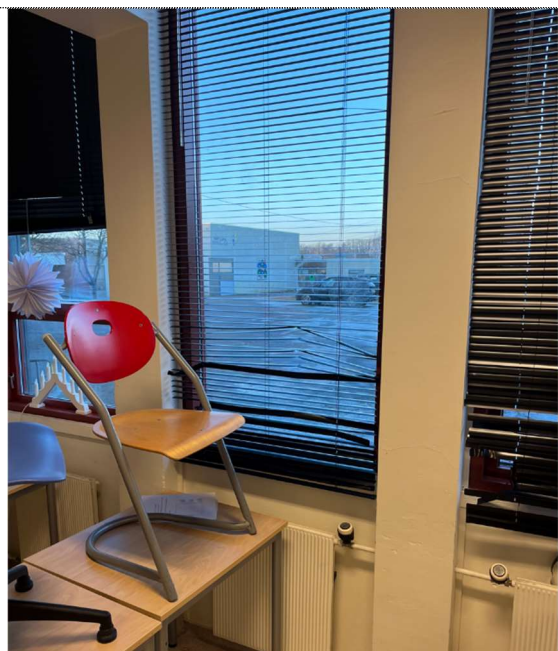
| Bygn.delsnr. | Bygningsdel | Tilstandsbeskrivelse | TG |
|---|---|---|---|
| 23 | Yttervegger | Bygget har både utvendig og innvendig solavskjerming. Solskjermingen bærer preg av hærverk. Det anbefales at solskjerming med skader byttes til film som monteres på vindu. | 3 |

23 Yttervegger. Solavskjerming må byttes.

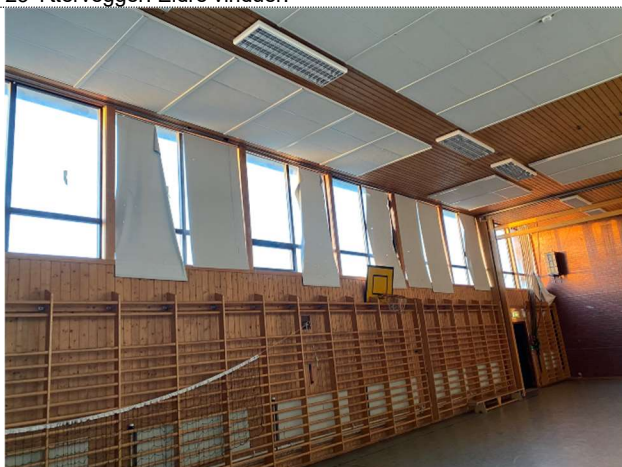
23 Yttervegger. Vinduene på gymsalen har dårlig solavskjerming og har overskredet levetid.

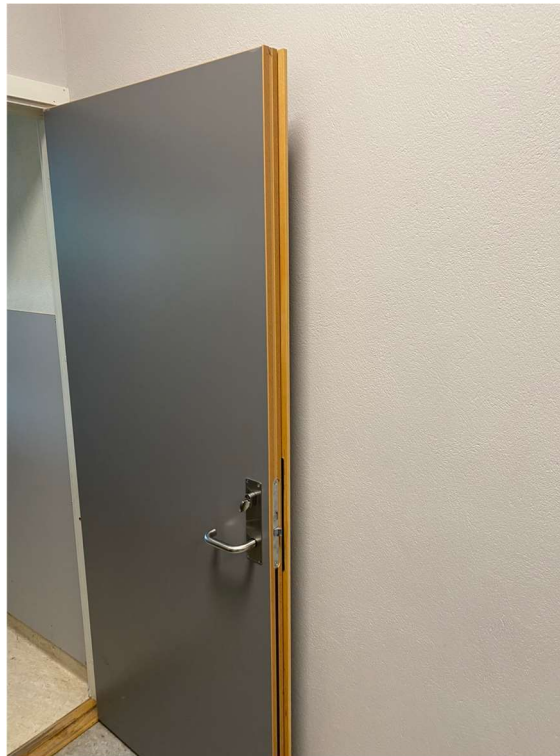
24 Innervegger. Dør mangler gummlist.

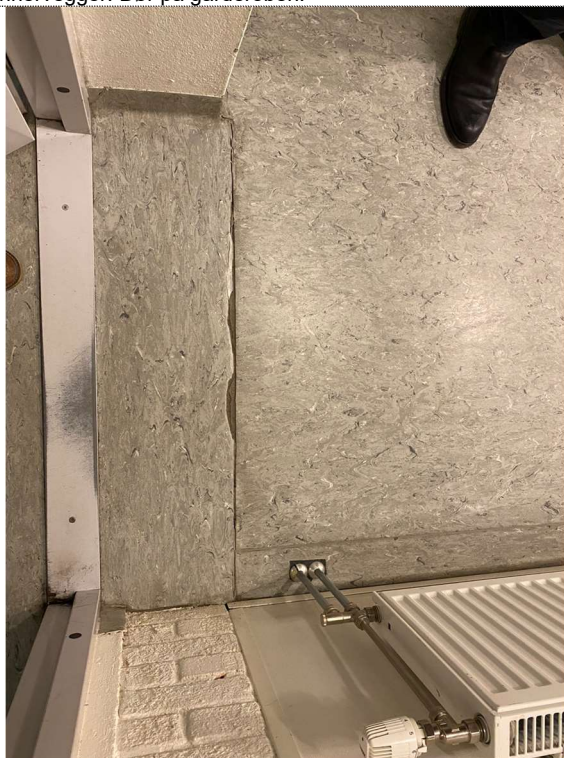
25 Dekker. Slitte gulvoverflater.

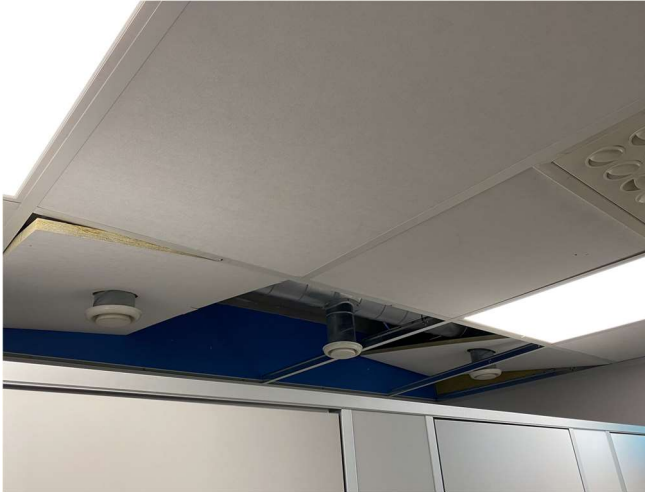
26 Yttertak. Skadet himling.

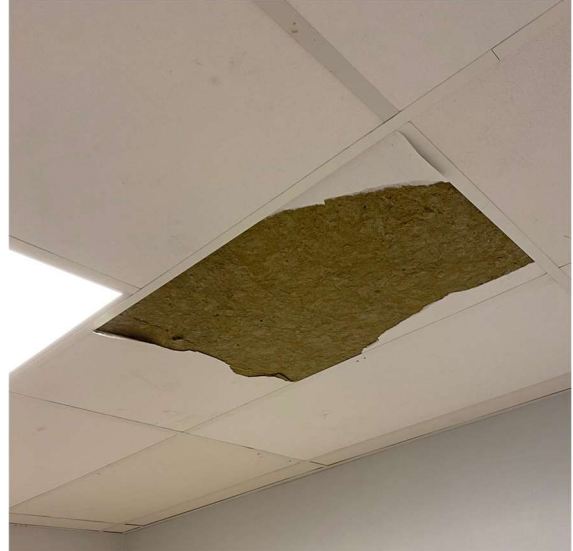
26 Yttertak. Skadet himling.

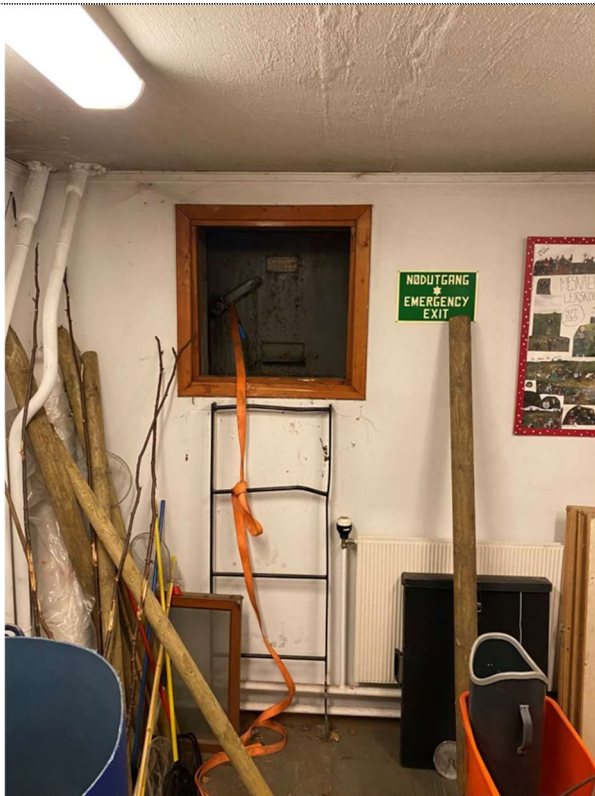
29 Andre bygningsmessige deler. Nødutgang.

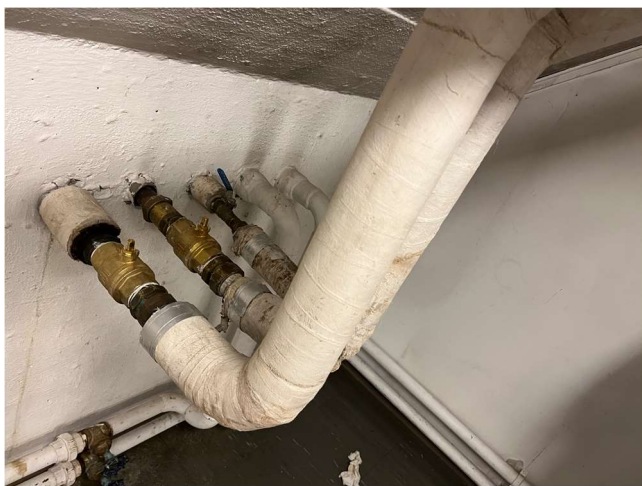
| 31 | Sanitæranlegg | Pågående vannlekkasjer i tekniskrom kjeller må kartlegges og utbedres. | 3 |

31 Sanitær. Usikkert hvor avstengt vann har gått!

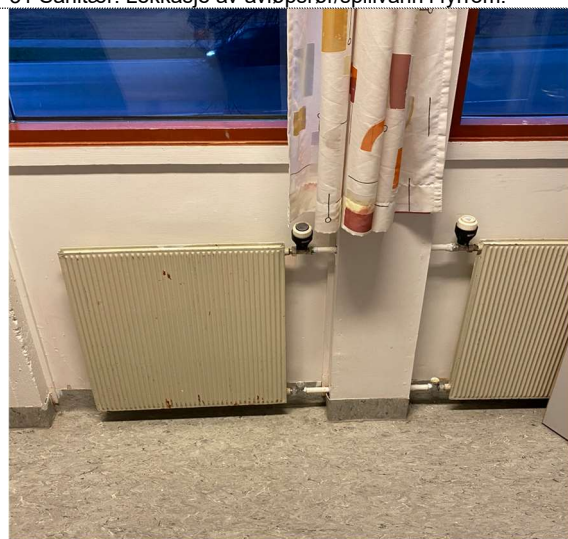
| 32 | Varme | Noen av radiatorene i bygget er fra 1970-tallet og er beregnet for høytemperatur anlegg og avgir dermed for liten varme. Gamle radiatorer må byttes til nye radiatorer. Det observeres at en del radiatorer har blitt skadet på grunn av hærverk. Skadede radiatorer må byttes ut. | 3 |

32 Varme. Gamle radiatorer.

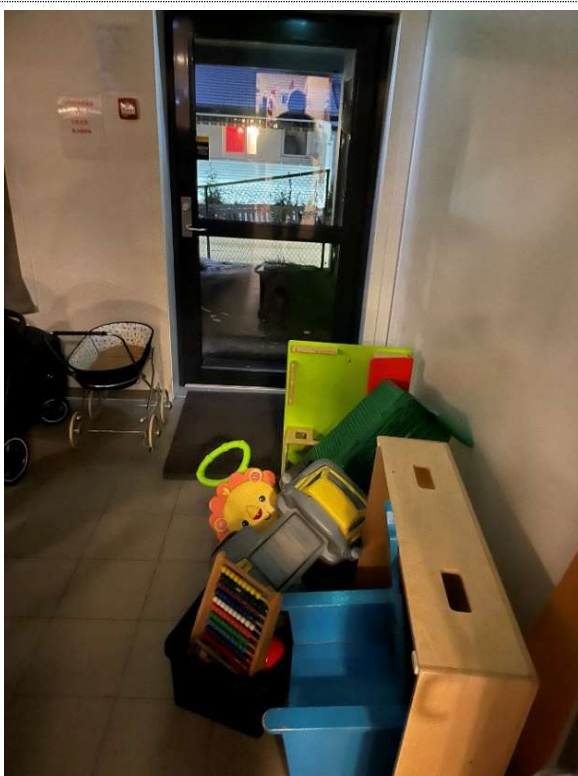
23 Yttervegger. Fjern løse gjenstander foran rømningsvei.

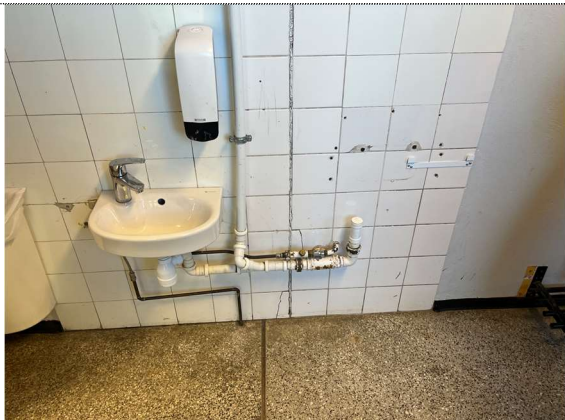
31 Sanitær. Eksempler på eldre sanitærrør.

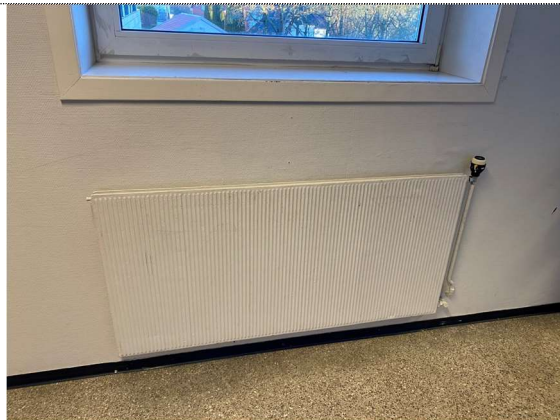
| Bygn.delsnr. | Bygningsdel | Tilstandsbeskrivelse | TG |
|---|---|---|---|
| 32 | Varme | Radiatorer tilpasset høytemperaturvann og -ledninger må byttes. Radiatorer avgir liten varme. Det blir opplyst at varmeanlegget blir utbedret med nye radiatorer i 2024. | 3 |

32 Varme. Gamle radiatorer.

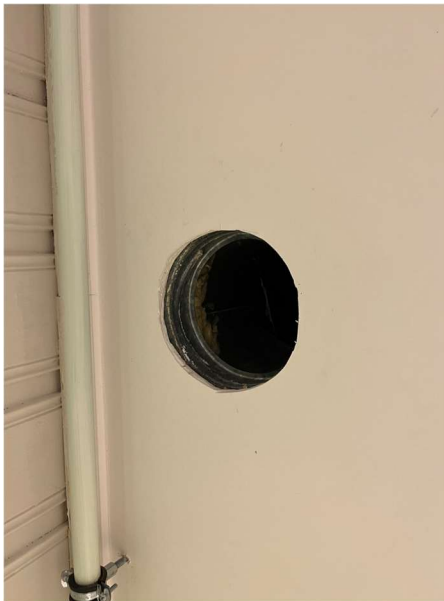
36 Luftbehandling. Ventilasjonsrøret på himling i første etasje mangler deksel.

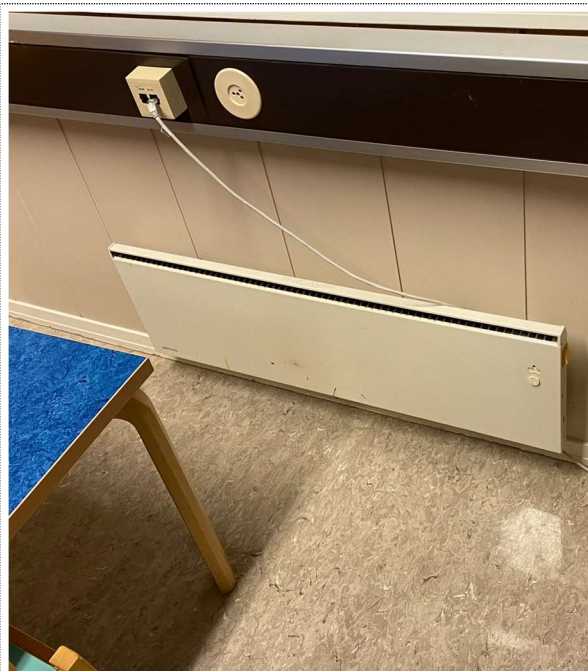
| Bygn.delsnr. | Bygningsdel | Tilstandsbeskrivelse | TG |
|---|---|---|---|
| 45 | Elvarme | Bygget har elektriske varmeovner, og disse genererer for høy temperatur og kan gi berøringsskader. Disse er ikke egnet for bruk i barnehage. Varmeovner må byttes ut med ovner som er egnet for bruk i barnehage. Det observeres at det plasseres løse gjenstander inntil varmeovner. Alt av løse gjenstander må flyttes bort fra varmeovner. | 3 |

45 Elvarme. Elektrisk varmeovn avgir for høy temperatur.

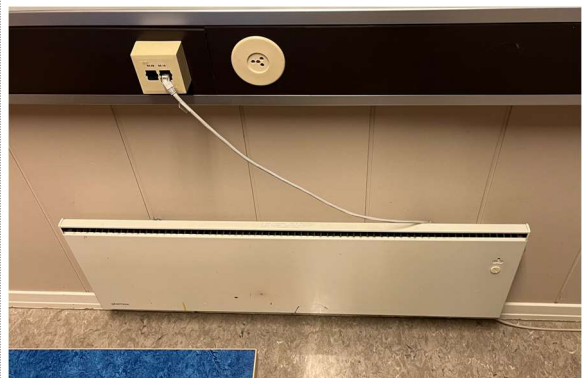
52 Integrert kommunikasjon. Internettkabelen kommer i kontakt med elvevarmen, noe som utgjør en brannfare.

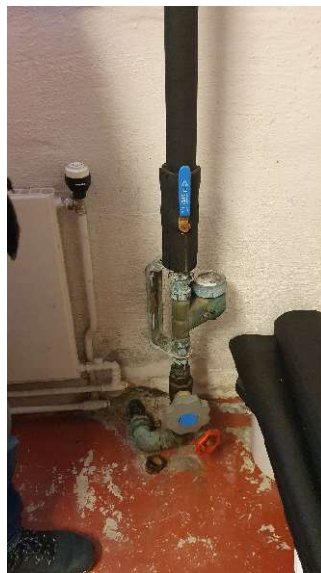
31 Sanitær. Stoppekran merkes

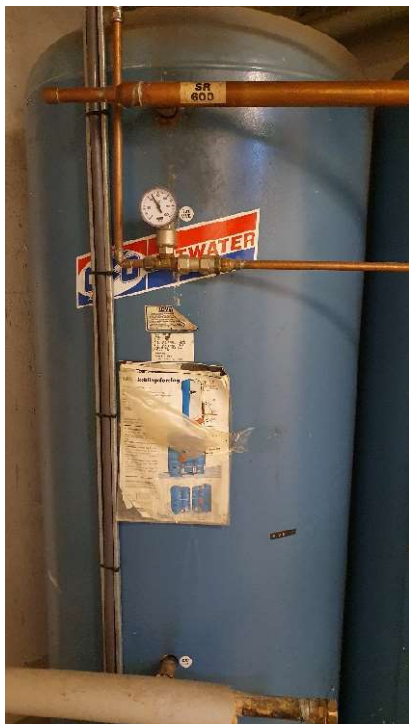
31 Sanitær. Vannbereder fra 1994 byttes

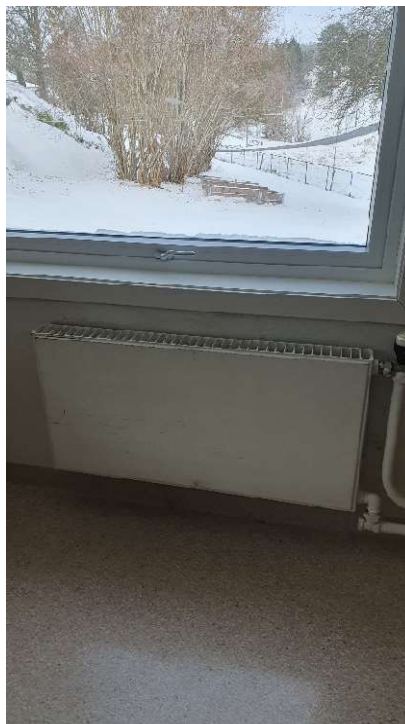
32 Varmeanlegg. Radiatorer byttes

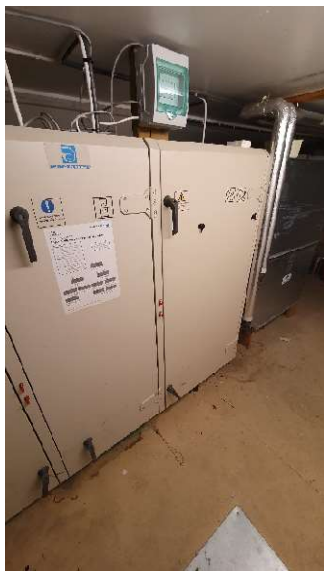
| Bygn.delsnr. | Bygningsdel | Tilstandsbeskrivelse | TG |
|---|---|---|---|
| 36 | Luftbehandling | Det er 12 forskjellige ventilasjonssystemer der eldste er fra 1997. Forventet levealder på ventilasjonssystem er 25 år. | 3 |

36 Luftbehandling. Et av skolens ventilasjonssystemer.

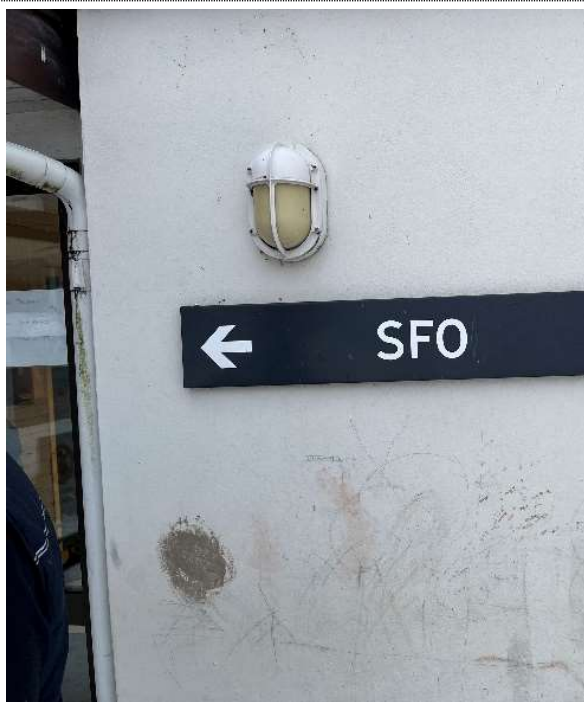
| Bygn.delsnr. | Bygningsdel | Tilstandsbeskrivelse | TG |
|---|---|---|---|
| 23 | Yttervegger | Yttervegger på SFO har groe og hærverk. Pussa utvendige overflater er stedvis skadet og hærverk/barnelek kan påvirke ytterligere avskaling av fasade. | 3 |

23 Yttervegger. Utvendige overflater på SFO.

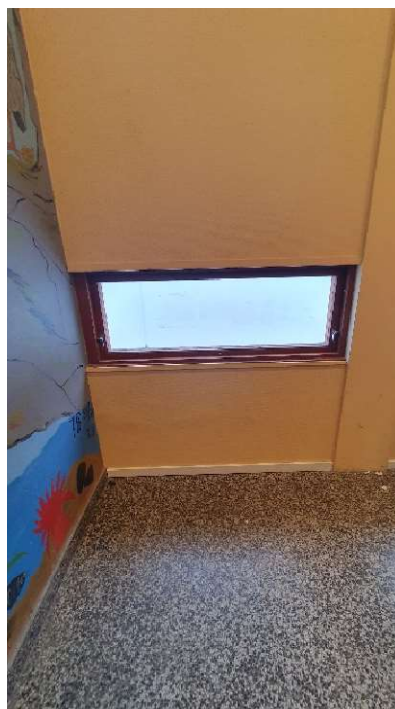
23 Yttervegger. Vinduer i skolebygget fra 1976.
