Sarpsborg kommune

# ► Tilstandsvurderinger skoler og barnehager

Oppdragsnr.: 52308839 Dokumentnr.: TEK-1 Versjon: J02 Dato: 2024-05-24

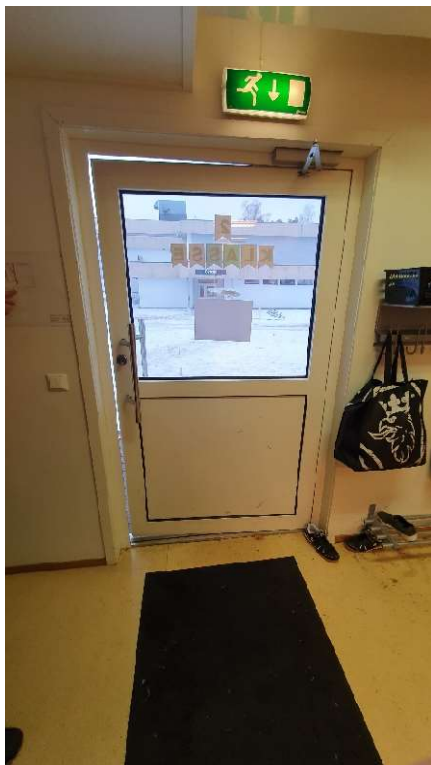
23 Yttervegger. Hoveddør inn til brakkebygg.

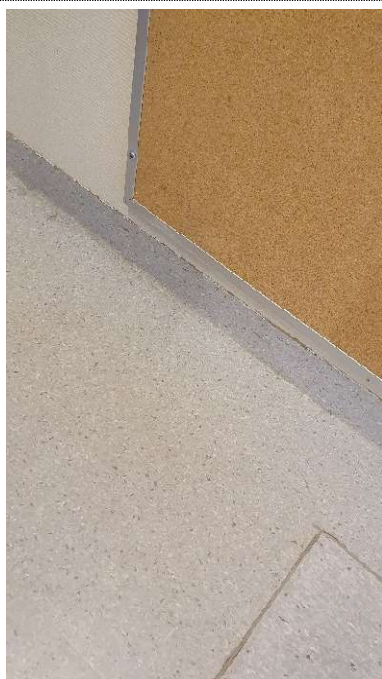
24 Innervegger. Overflater på SFO.

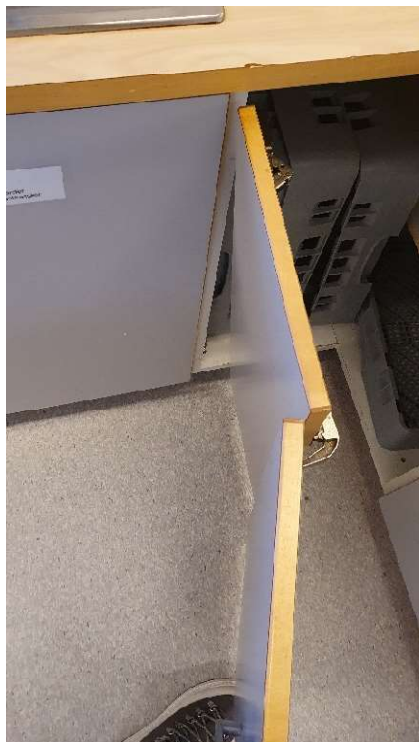
27 Fast inventar. Løse kjøkkenskap på skolekjøkken.

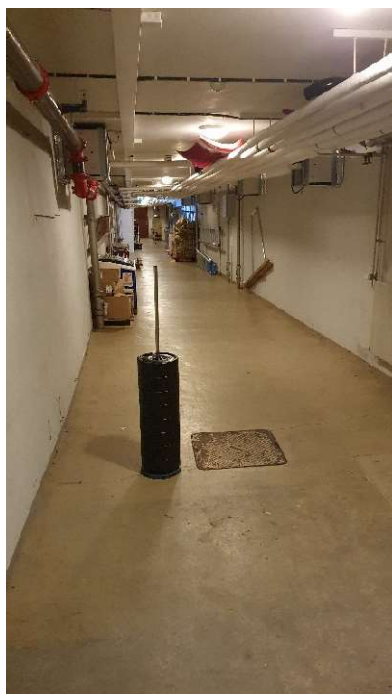
29 Andre bygningsmessige deler. Korridor som er rømningsvei.

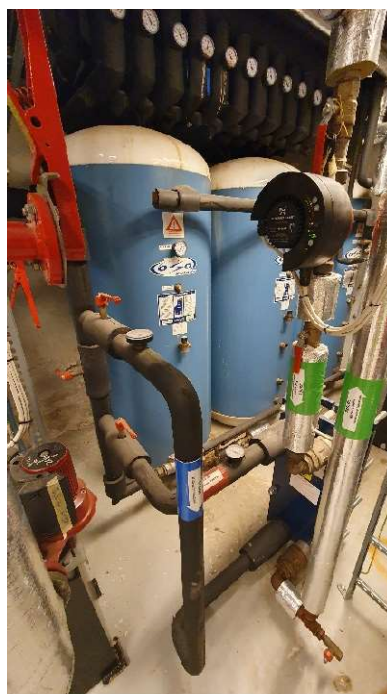
31 Sanitær. Vannberedere som trolig har overskredet levealder.

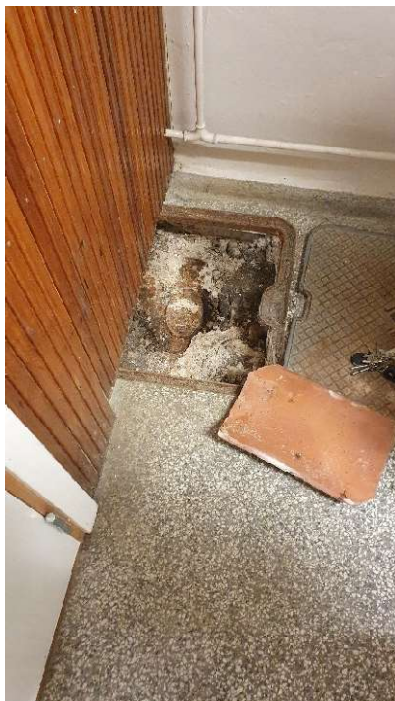
31 Sanitær. Tette bunnledninger.

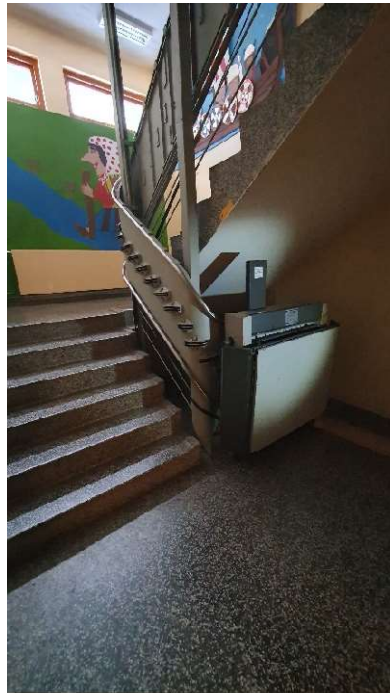
| 62 | Person- og varetransport | Det er montert en trappeheis i skolebygget. Denne er i ustand. Trappeheis fjernes. | 3 |

62 Persontransport. Trappeheis ute av drift. Fjernes.

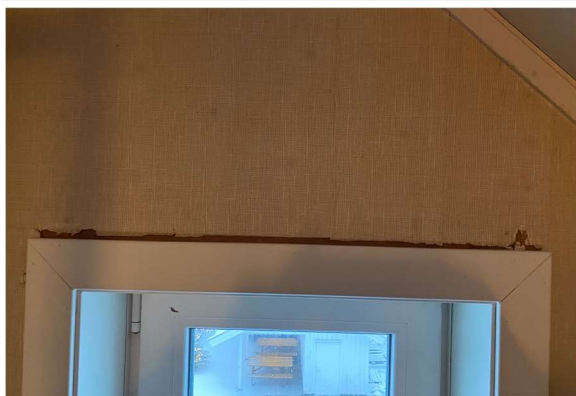
23 Yttervegger. Veggplatene innendørs er slitte og gamle, spesielt rundt vinduene.

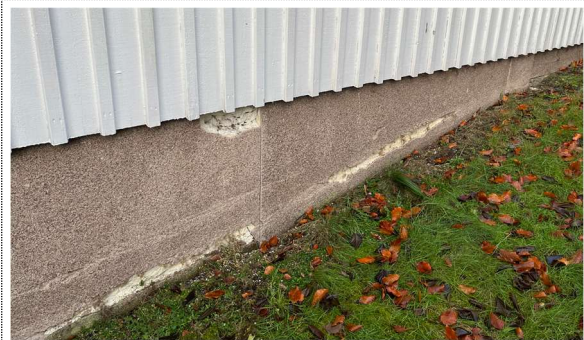
23 Yttervegger. Skader på grunnmuren på den gamle bygningen ved SFO.

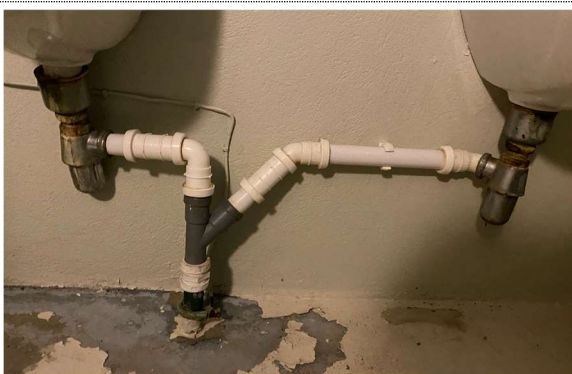
31 Sanitær. Rør må byttes før det oppstår lekkasjer.

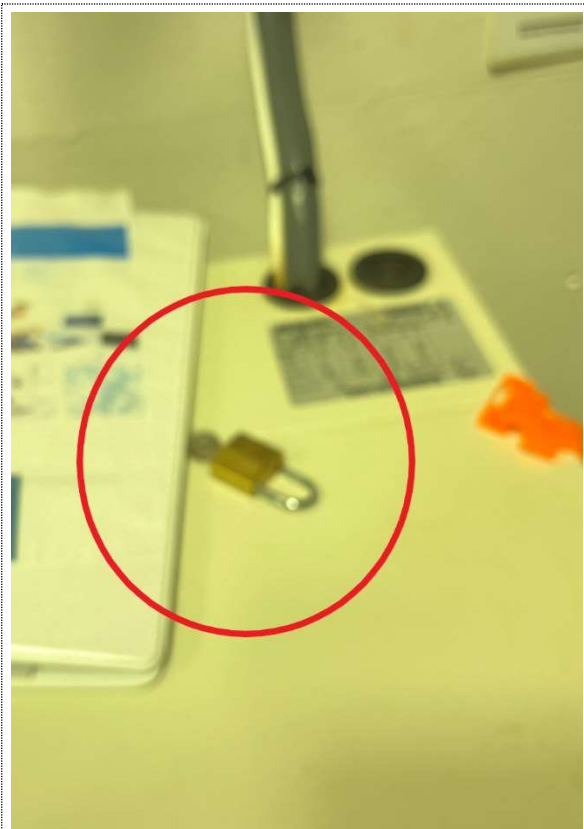
33 Brannslukking. Låsen til kjettingen for sprinkleranlegget..

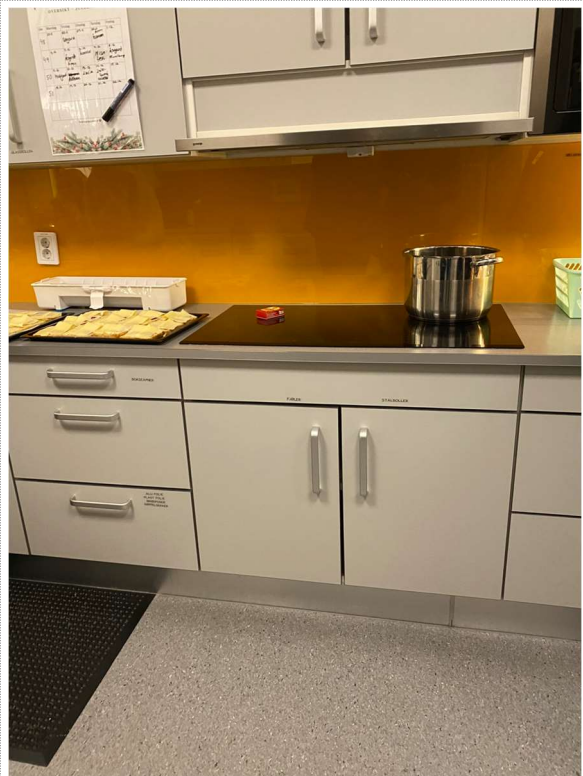
| Bygn.delsnr. | Bygningsdel | Tilstandsbeskrivelse | TG |
|---|---|---|---|
| 36 | Luftbehandling | Det er observert store avvik ved både avtrekk fra kjøkken og stellerom for mindre barn. Lukt fra kjøkkenet og stellerom kommer ut i andre arealer. Ventilasjonsanlegget må bygges om. | 3 |

36 Luftbehandling. Avtrekksluftkanal på kjøkkenet.

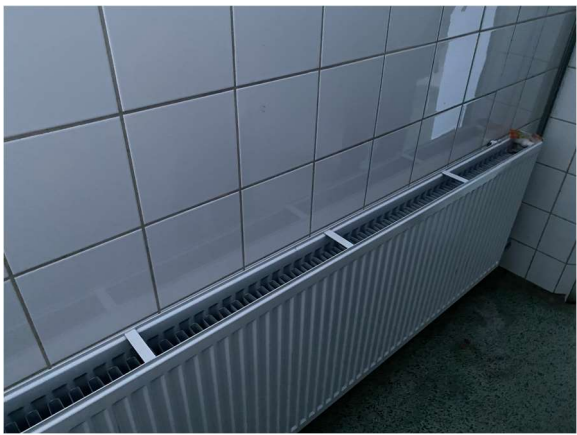
| Bygn.delsnr. | Bygningsdel | Tilstandsbeskrivelse | TG |
|---|---|---|---|
| 32 | Varme | Det ble observert hærverk på noen av radiatorene på bygget. Skadede radiatorer må byttes. | 3 |

32 Varme. Skadet radiatorer.

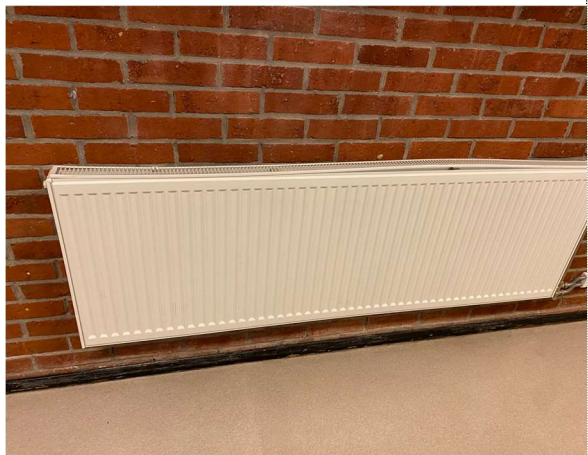
32 Varme. Skadet radiatorer.

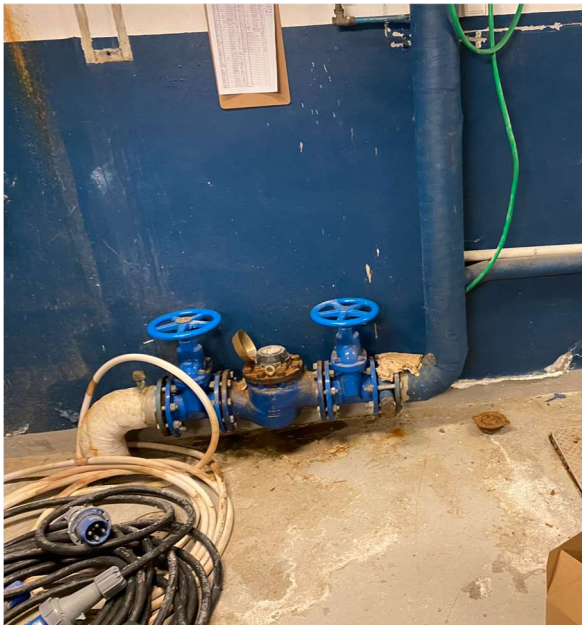
32 Varme. Teknisk rom i kjelleren på bygg A.

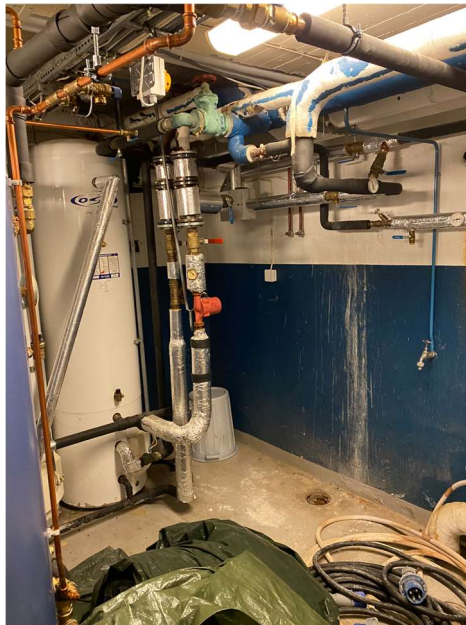
32 Varme. Teknisk rom i kjelleren på bygg A.

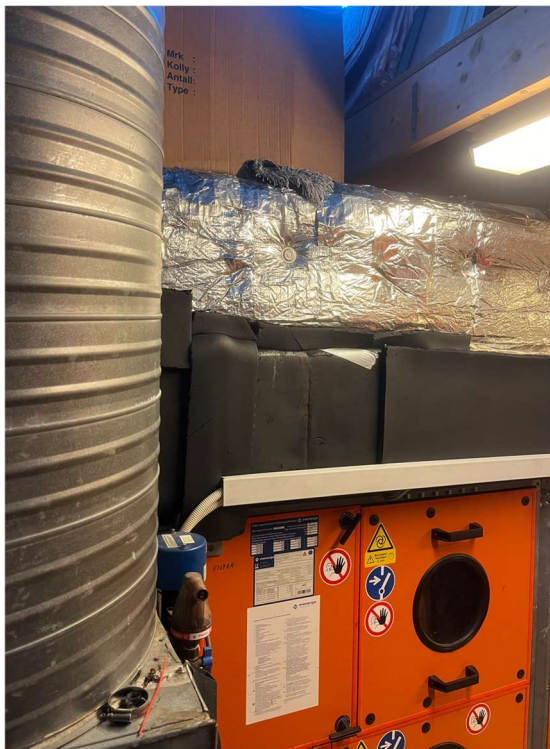
| Bygn.delsnr. | Bygningsdel | Tilstandsbeskrivelse | TG |
|---|---|---|---|
| 36 | Luftbehandling | Svømmebassenget har eget ventilasjonsanlegg for avfuktning og luftsirkulasjon. Per i dag fungerer det ikke, noe som fører til fuktighet og dårlig luftkvalitet inne i bassengrommet. Ventilasjonsanlegget må byttes ut i sin helhet. | 3 |

36 Luftbehandling. Ventilasjonssystemet for bassenget.

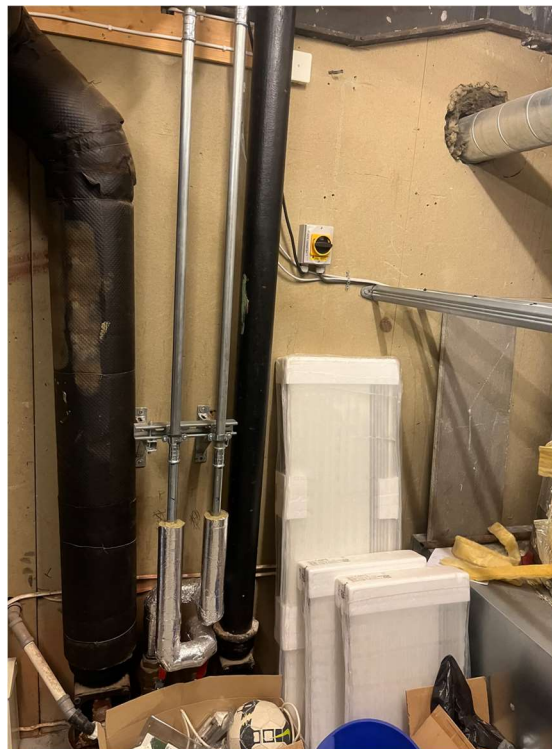
36 Luftbehandling. Ventilasjonssystem i bygget fra XXX

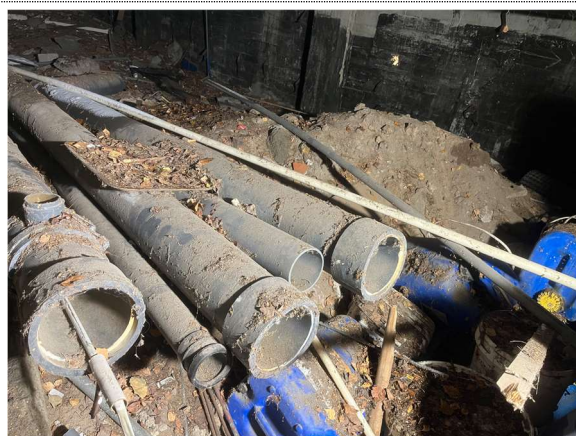
| Bygn.delsnr. | Bygningsdel | Tilstandsbeskrivelse | TG |
|---|---|---|---|
| 65 | Avfall og støvsuging | Det ble observert en del teknisk avfall under bygget. Avfallet kan inneholde miljøskadelige stoffer, tiltrekke skadedyr eller nedbrytes. Avfall må fjernes og leveres på avfallsdeponi. | 3 |

65 Avfall og støvsuging. Avfall under ett av byggene på skolen.

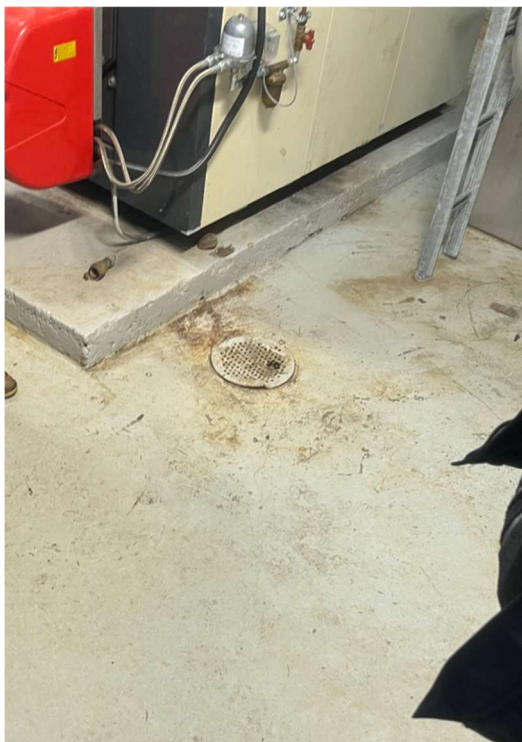
| Bygn.delsnr. | Bygningsdel | Tilstandsbeskrivelse | TG |
|---|---|---|---|
| 73 | Utendørs røranlegg | Enkelte steder er det problemer med at overvann kommer inni bygget. VA-anlegg må kontrolleres. | 3 |

73 Utendørs røranlegg. Tett slukk på tekniskrom forårsaket av overvann.

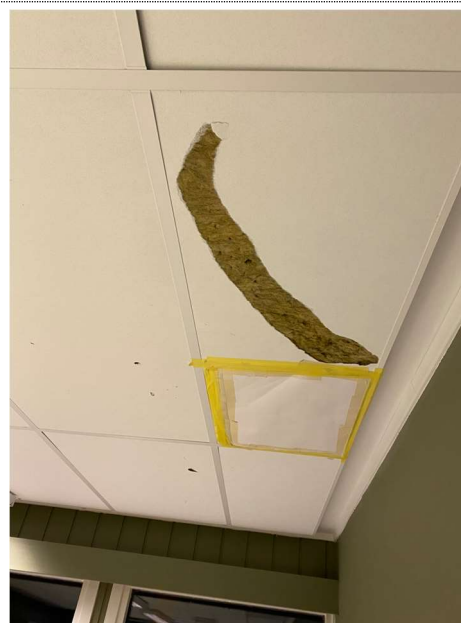
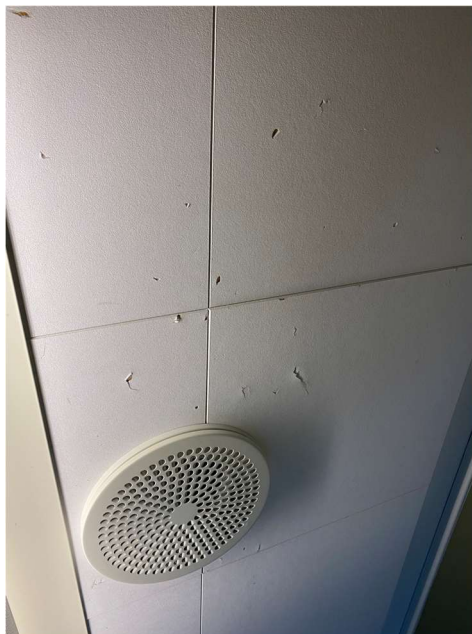
| Bygn.delsnr. | Bygningsdel | Tilstandsbeskrivelse | TG |
|---|---|---|---|
| 25 | Dekker | Det ble observert flere skadede himlingsplater. Skadede himlingsplater må byttes. | 3 |

25 Dekker. Skadet himling.

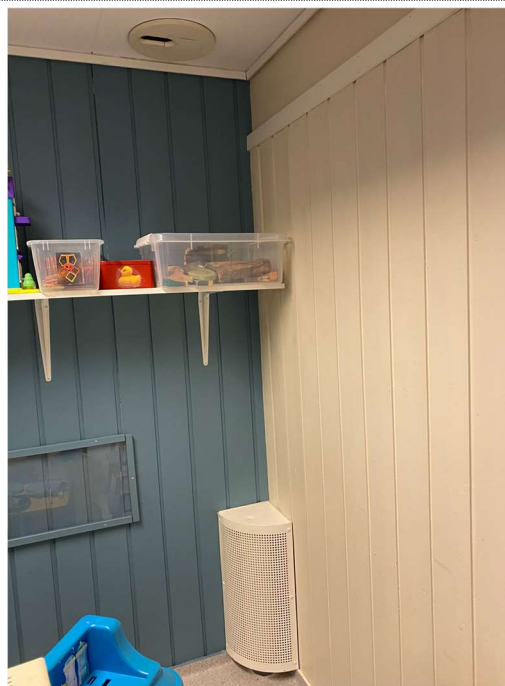
| Bygn.delsnr. | Bygningsdel | Tilstandsbeskrivelse | TG |
|---|---|---|---|
| 36 | Luftbehandling | Ventilasjonsanlegget var stilt inn på ca. 18 grader og bygget opplevdes som kaldt. Det er åpenbart at små barn må høyere temperatur når de leker på gulv. | 3 |

36 Luftbehandling. Kald tilluftventil.

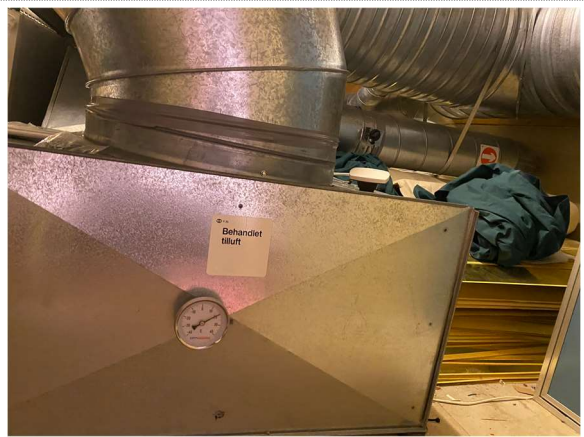
36 Luftbehandling. Behandlet tilluft 18 grader.

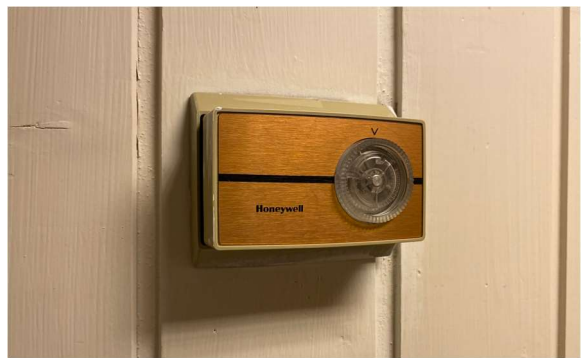
36 Luftbehandling. Gammel ventilasjonstemperaturstyring.

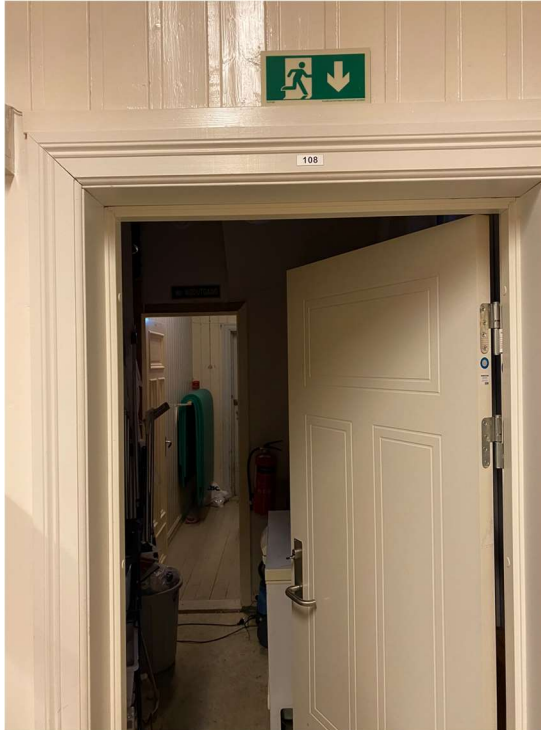
28 Trapper, balkonger m.m. Rotete rømningsveier ved rom 108 og 109.

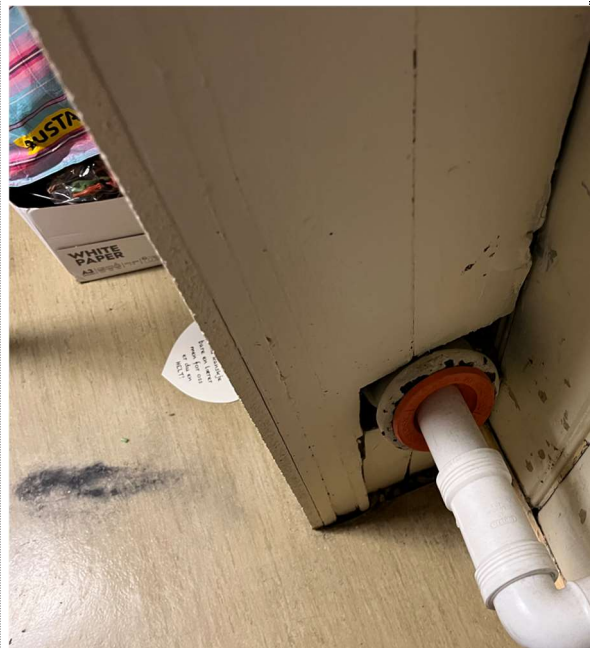
31 Sanitær. Eksempler på eldre sanitærrør.

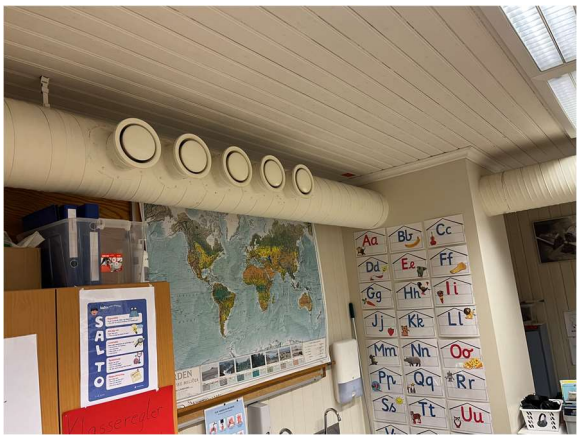
| 36 | Luftbehandling | Ansatte på skolen melder om dårlig luft i rom plan 1. Siden ventilasjonsrom ikke er befart, er tilstand og alder på ventilasjonsanlegg ukjent. Om dette er tilfredsstillende, må det utføres CO <sub>2</sub> -målinger for å stadfeste luftkvaliteten.<br><br>Det bemerkes at ventilasjonsluker stedvis mangler. | 3 |

36 Luftbehandling. Eksempel på et av klasserommene i 1. etasje som har dårlig lufting.

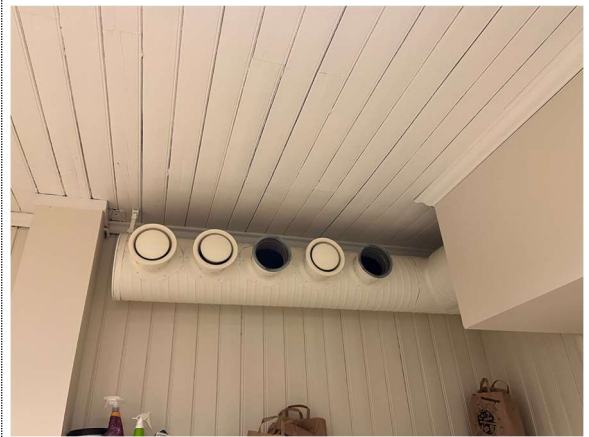
36 Luftbehandling. Mangler ventilasjonsluker.

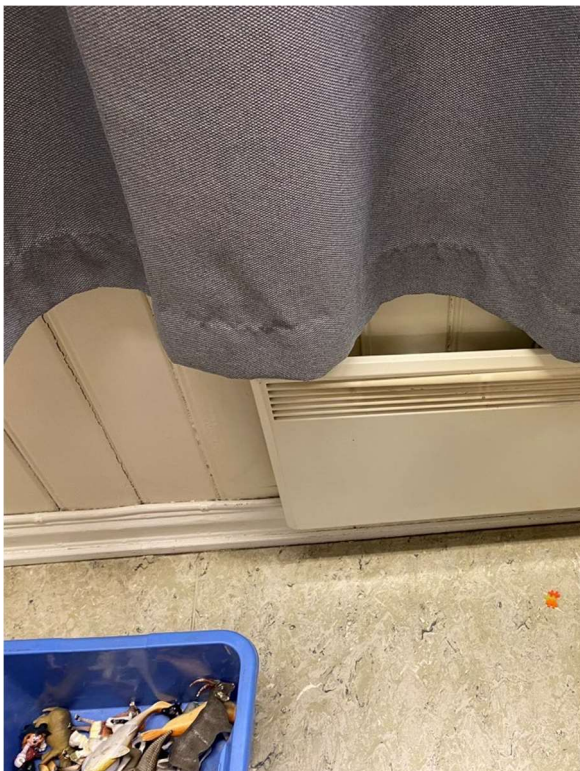
| 45 | Elvarme | Bygget har elektriske varmeovner, og disse genererer for høy temperatur og kan gi berøringsskader. Disse er ikke egnet for bruk i barnehage. Varmeovner må byttes ut med ovner som er egnet for bruk i barnehage.<br><br>Det observeres at det plasseres løse gjenstander inntil varmeovner. Alt av løse gjenstander må flyttes bort fra varmeovner. | 3 |

45 Elvarme. Elektrisk varmeovn med svært høy temperatur.

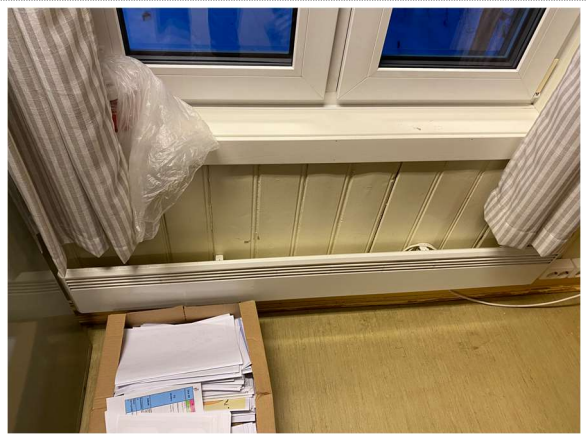
45 Elvarme. Papiresken ligger for nært elvarmen.

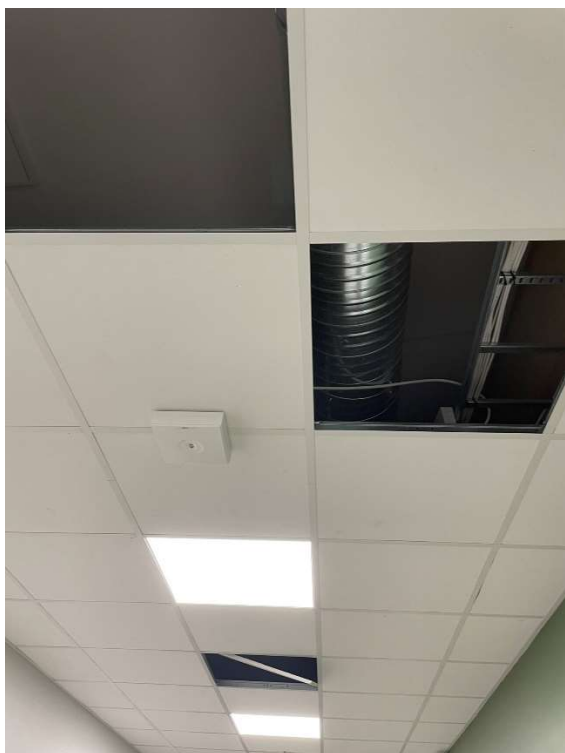
25 Dekker. Manglende himlingsplater i gang. Monter nye.

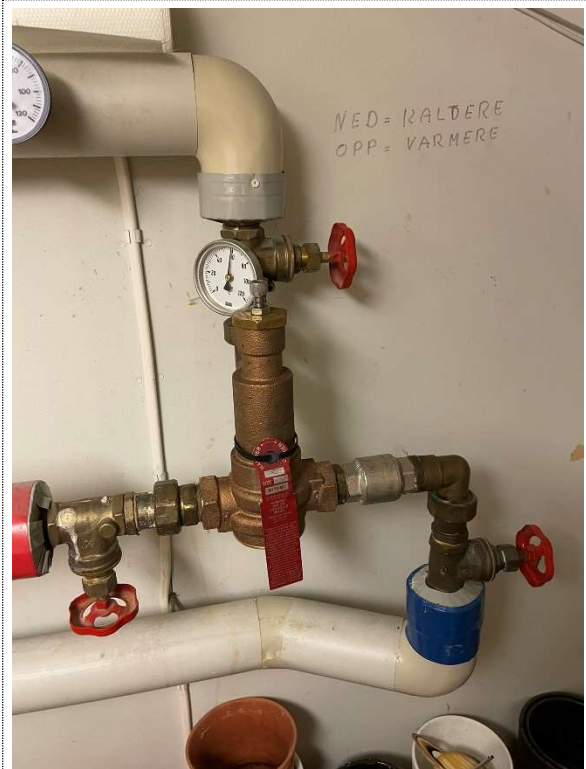
32 Varme. Mangler merking.

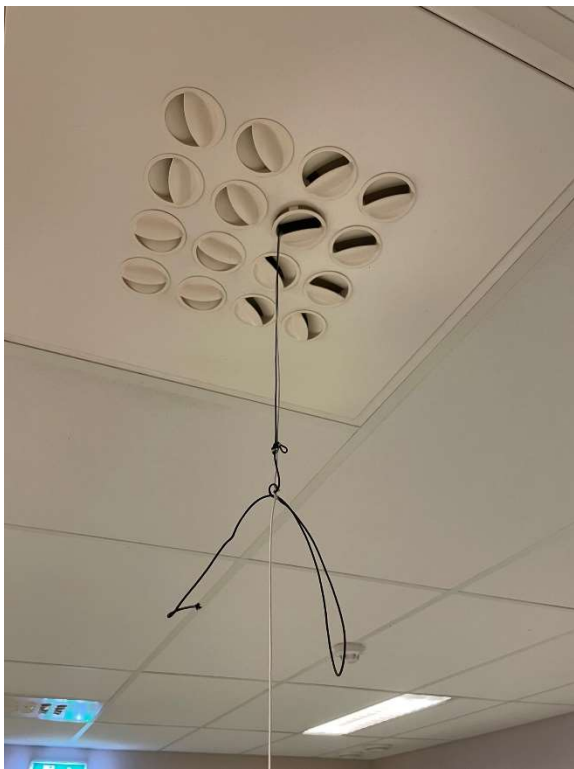
35 Luftbehandling. Fjern tråd ifra tilluftsluke i klasserom.

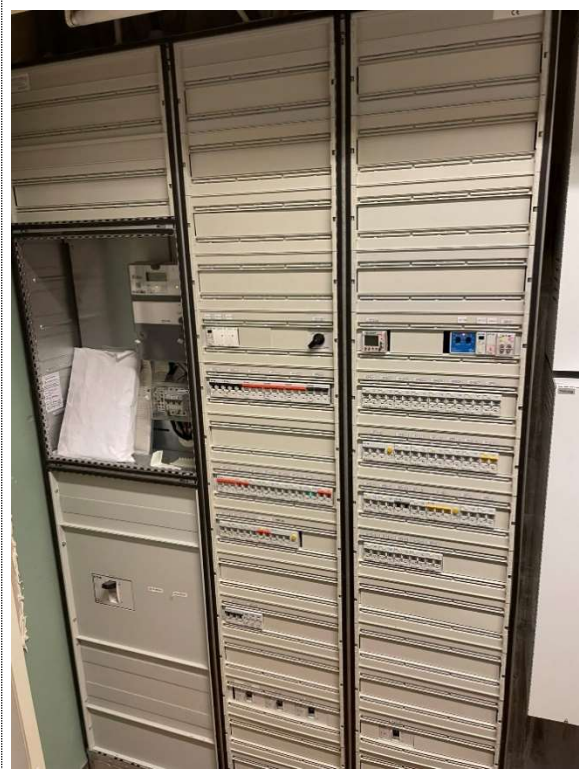
41 Basisinstallasjoner for elkraft. Fjern brennbart materiale i EL-skap.

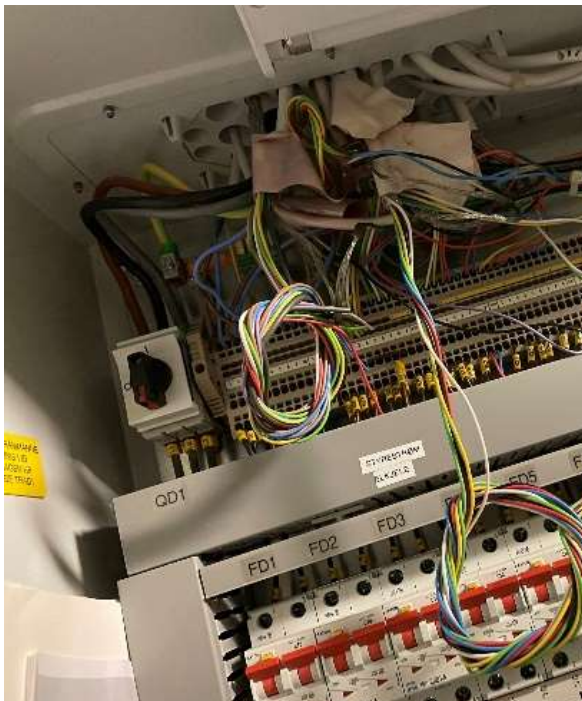
41 Basisinstallasjoner for elkraft. Løse ledninger og ikke merket i EL-skap.

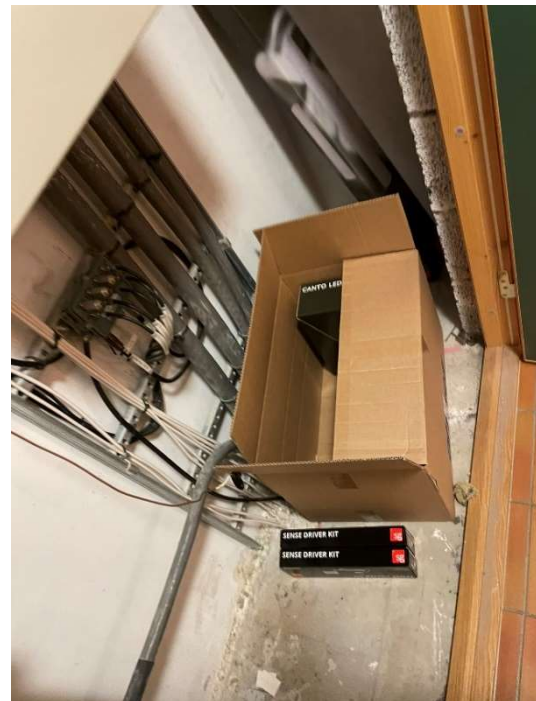
41 Basisinstallasjoner for elkraft. Fjern løse gjenstander i EL-skap. Brannfarlig.

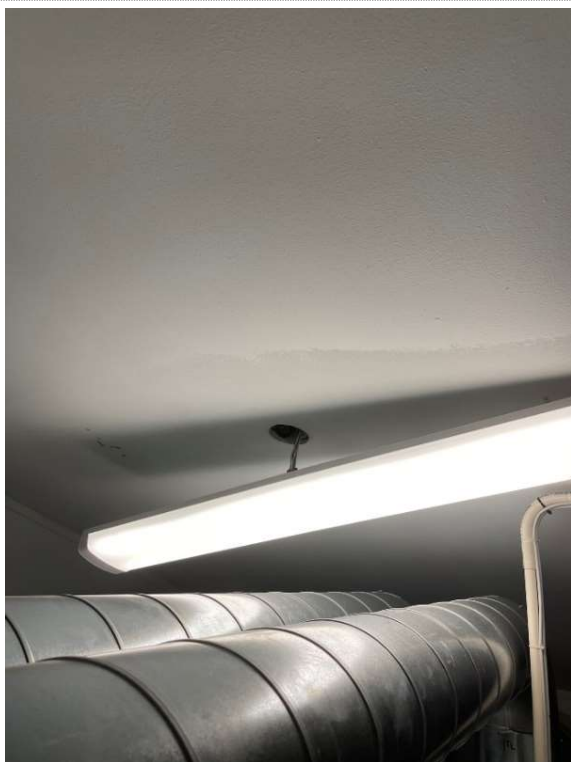
44 Belysning. Lampe må fastmonteres ordentlig i taket.

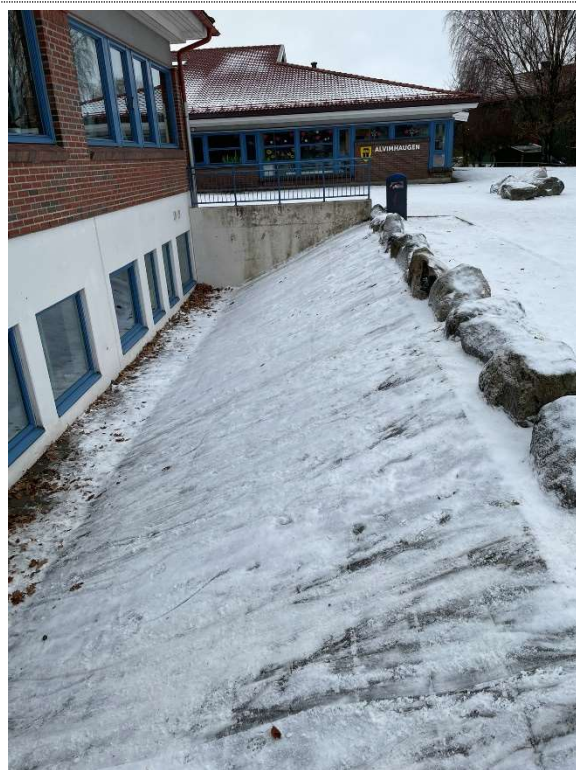
72 Utendørs konstruksjoner. Rømningsvei for bratt/glatt.

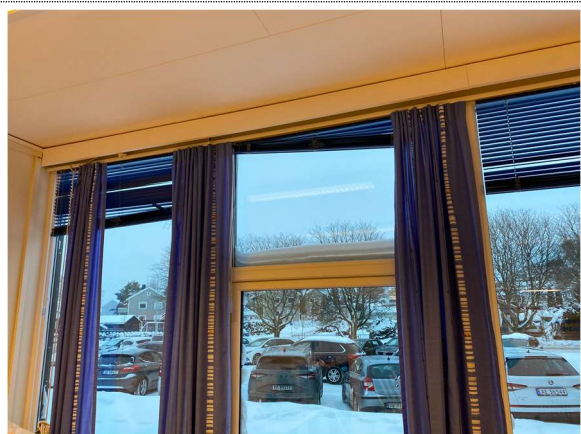
23 Yttervegger. Innvendige solavskjerminger.

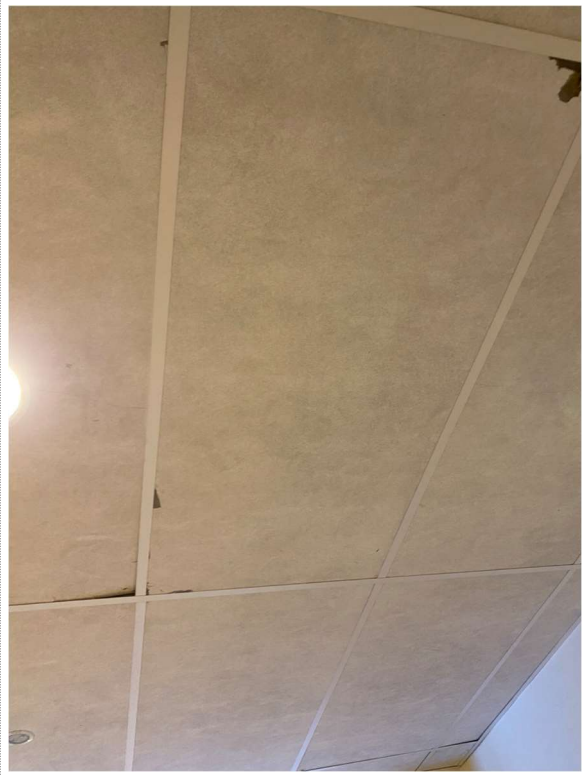
26 Yttertak. Gammel og slitt himlingsplate.

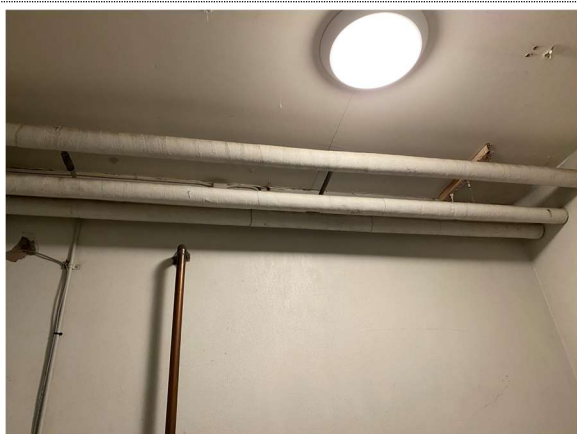
| Bygn.delsnr. | Bygningsdel | Tilstandsbeskrivelse | TG |
|---|---|---|---|
| 31 | Sanitæranlegg | Ledningsnett er trolig fra byggeår og dermed over 50 år gammelt. Teknisk levealder er overskredet og røranlegget må byttes ut i sin helhet. Rør under vask i et bøttekott har lekkasje og må midlertidig utbedres. | |

31 Sanitær. Eksempler på eldre sanitærrør.

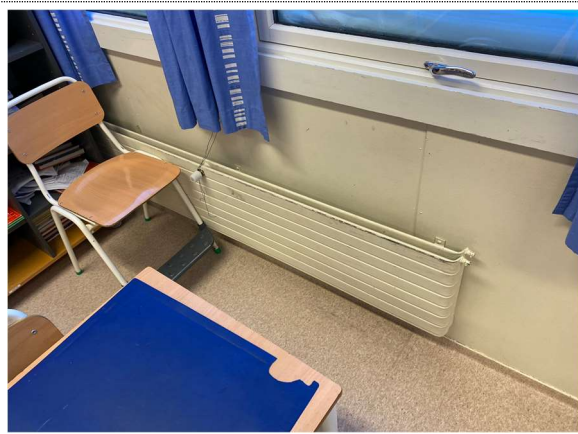
32 Varme. Eksempel på eldre radiatorer i klasserommene.

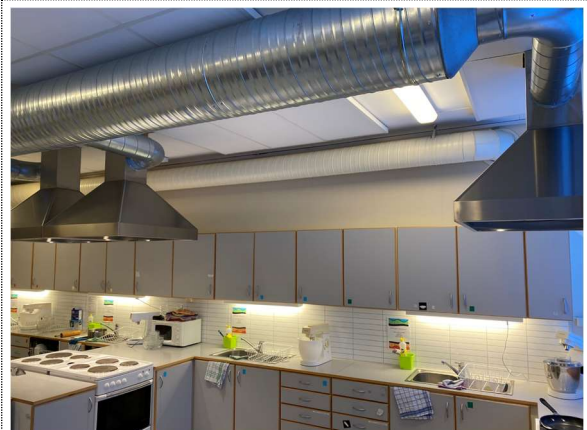
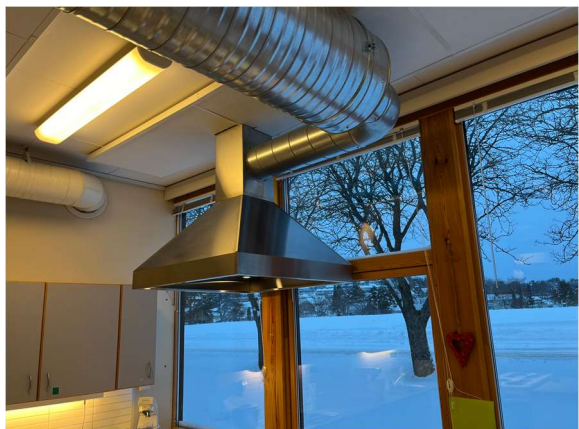
| Bygn.delsnr. | Bygningsdel | Tilstandsbeskrivelse | TG |
|---|---|---|---|
| 36 | Luftbehandling | Klasserommene og kjøkkenet deler samme ventilasjonskanal. Ventilasjonskanaler må bygges om. | 3 |

36 Luftbehandling. Avtrekksluftkanal til kjøkkenet.

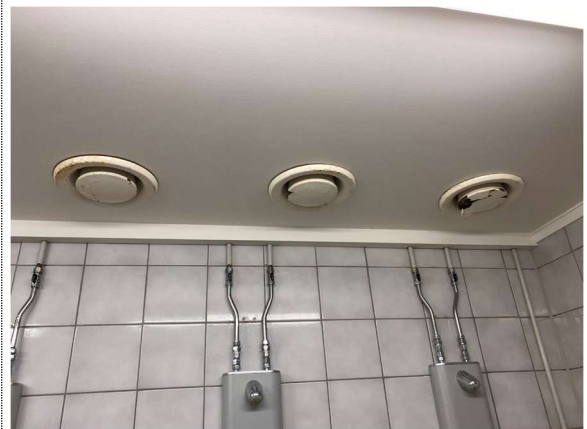
| Bygn.delsnr. | Bygningsdel | Tilstandsbeskrivelse | TG |
|---|---|---|---|
| 36 | Luftbehandling | Ventilasjonsventiler i guttegarderoben framstår med overskredet levetid. Ventilasjonsventiler må byttes. | 3 |

36 Luftbehandling. Gammel og slitt ventilasjonsluke på guttegarderoben.

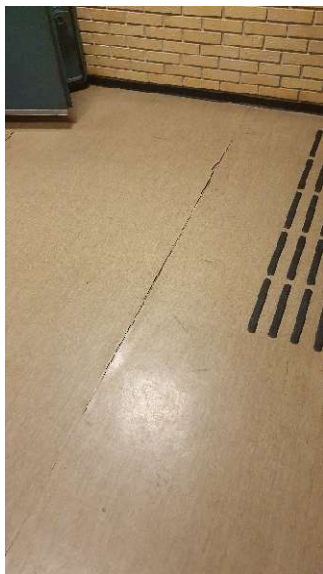
23 Yttervegg, vannskadet belegg ved trapp

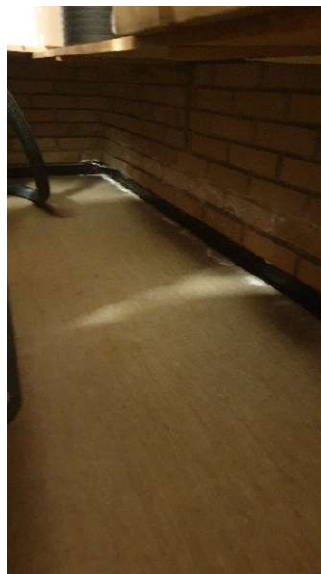
23 Yttervegg, vannskade vegg (bøttekott)

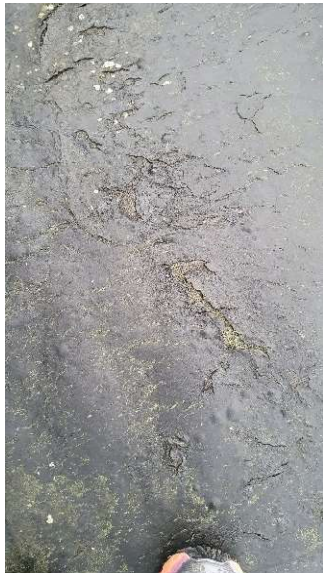
| Bygn.delsnr. | Bygningsdel | Tilstandsbeskrivelse | TG |
|---|---|---|---|
| 26 | Yttertak | Takbelegg på tak er ikke et tett og har overskredet levetid. Takbelegg må skiftes ut. Tak utenfor ventilasjonsrom i plan 2 ble befart. Det ble ikke gått ytterligere på tak grunnet is og glatt overflate. | 3 |

26 Yttertak, nærbilde av tekking

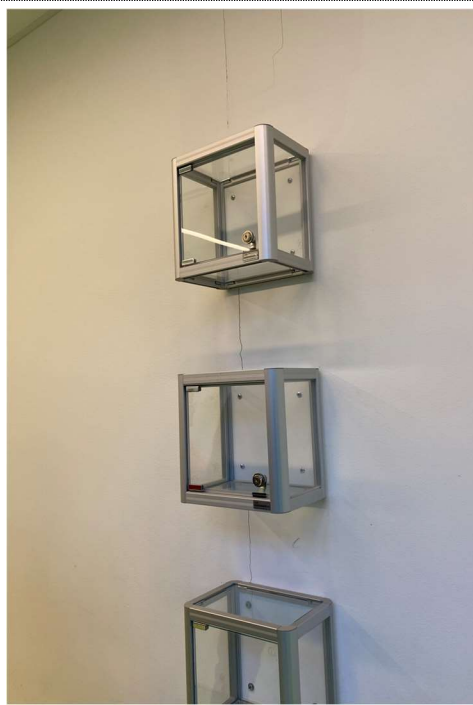
| Bygn.delsnr. | Bygningsdel | Tilstandsbeskrivelse | TG |
|---|---|---|---|
| 24 | Innervegger | Det ble observert sprekk og riss på flere innervegger i bygget. Det ble hevdet at de fleste sprekken oppstod etter graving og sprenging i nærområdet i forbindelse med utbygging av leiligheter. Sprekker må undersøkes nærmere. | 3 |

24 Innervegger. Eksempler på sprekk og riss på innerveggene i bygget.

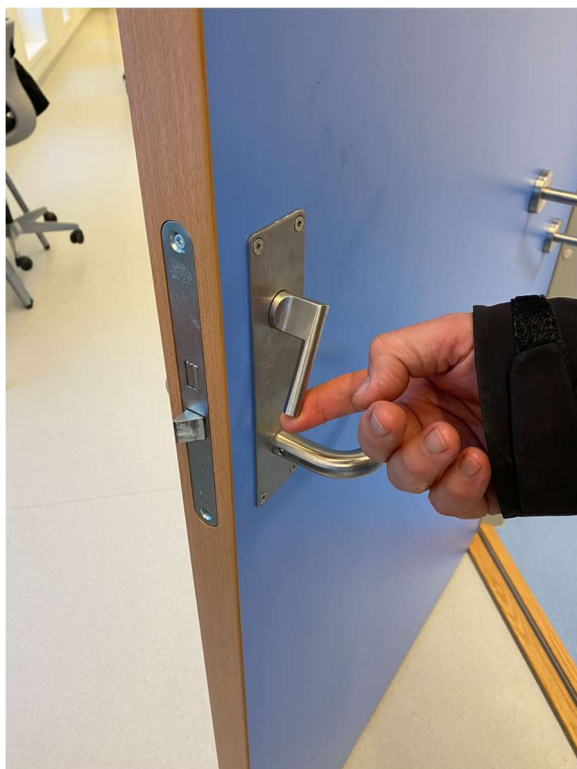
24 Innervegger. Feil beslag på låshåndtaket til HC-toalettet.

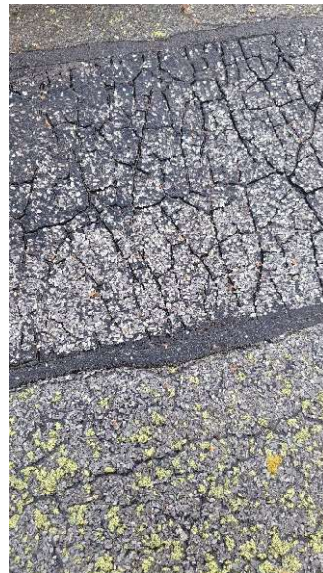
26 Yttertak, takbelegg, nærbilde

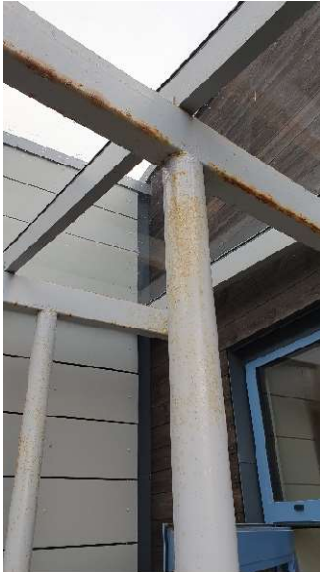
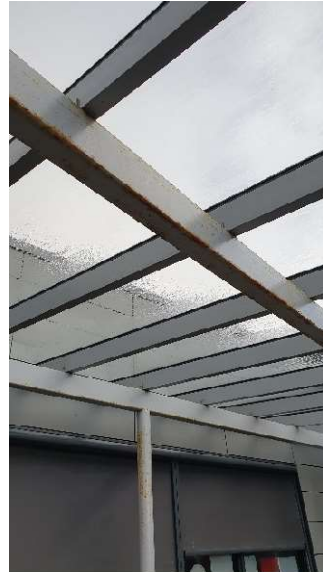
| Bygn.delsnr. | Bygningsdel | Tilstandsbeskrivelse | TG |
|---|---|---|---|
| 22 | Bærende konstruksjoner | Utvendige søyler og bjelker som bærer tak over inngangsparti korroderer. Stålbjelker og -søyler må overflatebehandles. | 3 |

22 Bærende konstruksjoner, stålbejelke og -søyle ved inngangsparti

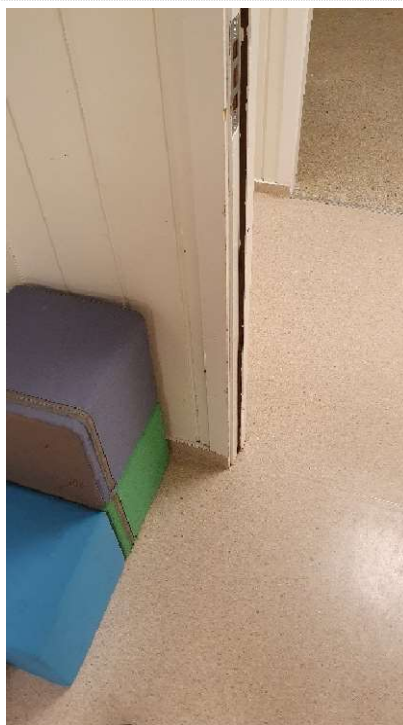
24 Innevegger. Overflater er slitte.

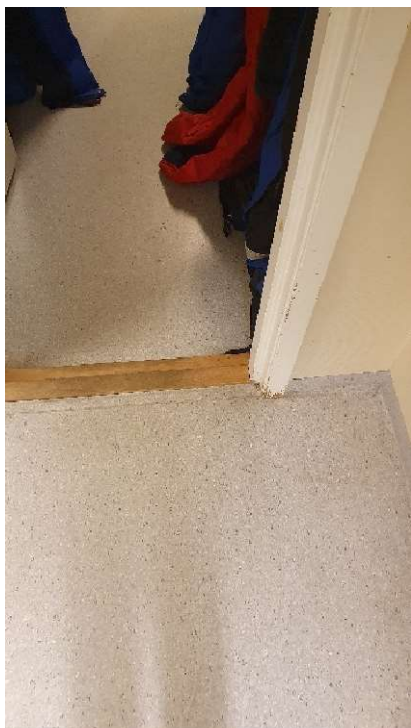
24 Innervegger. Overflater er slitte.

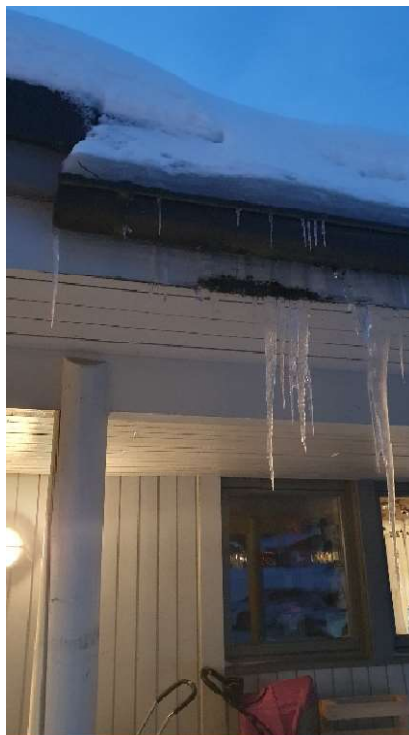
26 Yttertak. Istapper ved inngang

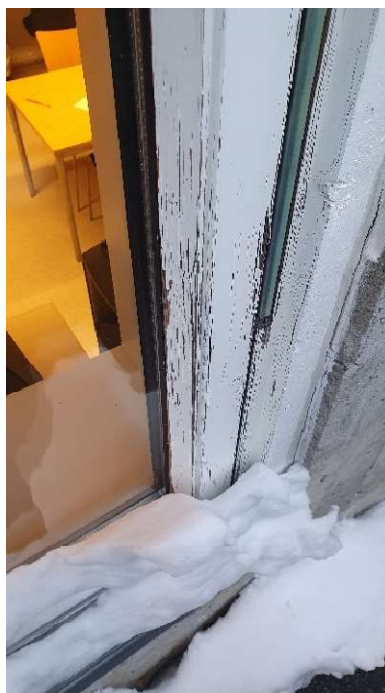
23 Vinduskarm med flassende overflater. Kjellervindu.

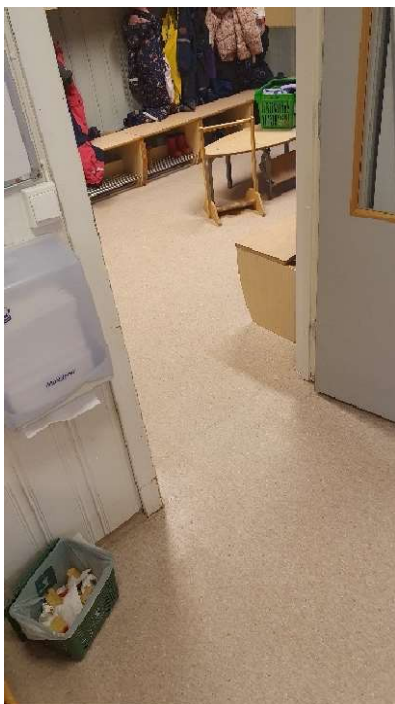
24 Innervegger. Overflater overflatebehandles.

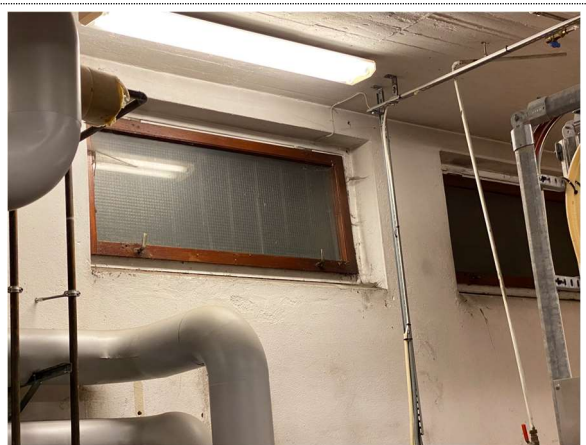
23 Yttervegger. Eldre vinduer fra 1975.

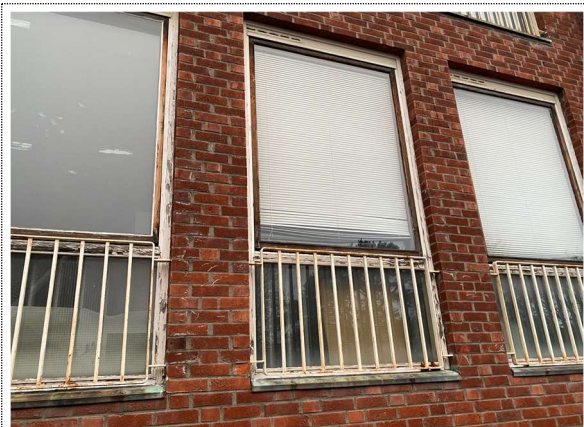
23 Yttervegger. Eldre vinduer fra 1975, bilde tatt utvendig.

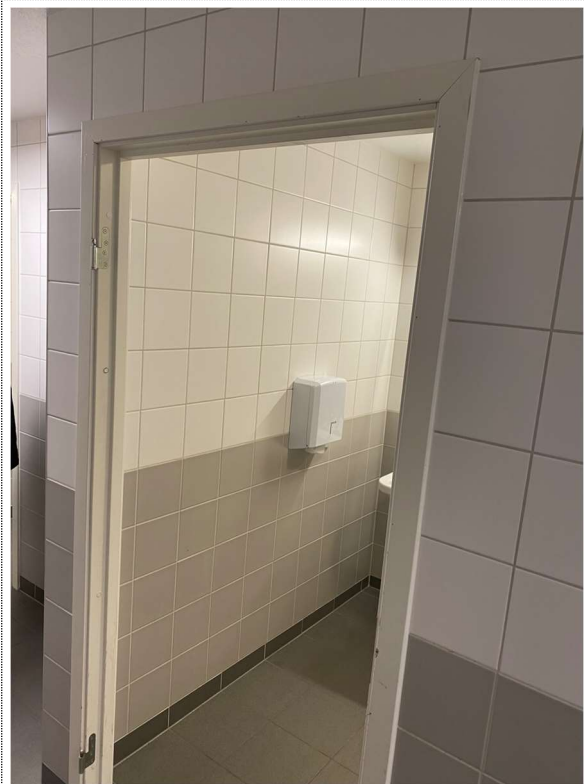
24 Innervegger. HC toalettet mangler dør.

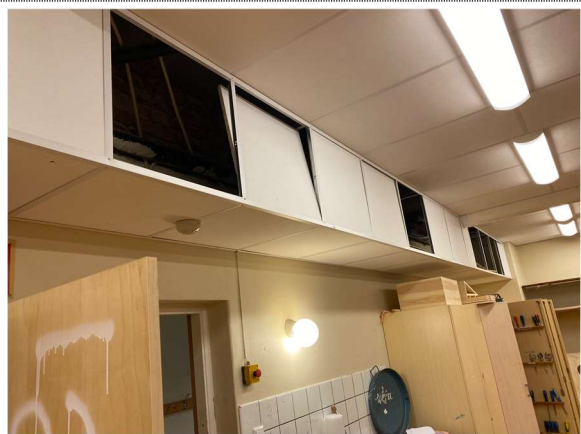
| Bygn.delsnr. | Bygningsdel | Tilstandsbeskrivelse | TG |
|---|---|---|---|
| 25 | Dekker | Himlingsplatene på kunst- og håndverksrommet er skadet grunnet av hærverk. Himlingsplater må byttes. | 3 |

25 Dekker. Det er skadet himlingplater i kunst- og håndverksrommet.

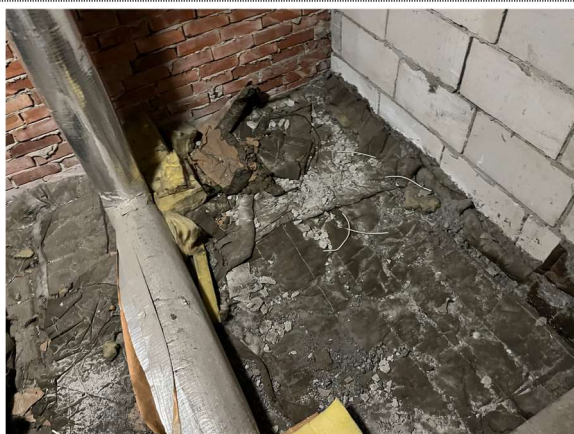
| Bygn.delsnr. | Bygningsdel | Tilstandsbeskrivelse | TG |
|---|---|---|---|
| 26 | Yttertak | Isolasjonen på loftet ved gymsal er skadet, og må byttes ut. | 3 |

26 Yttertak. Isolasjon på loft ved gymsal.

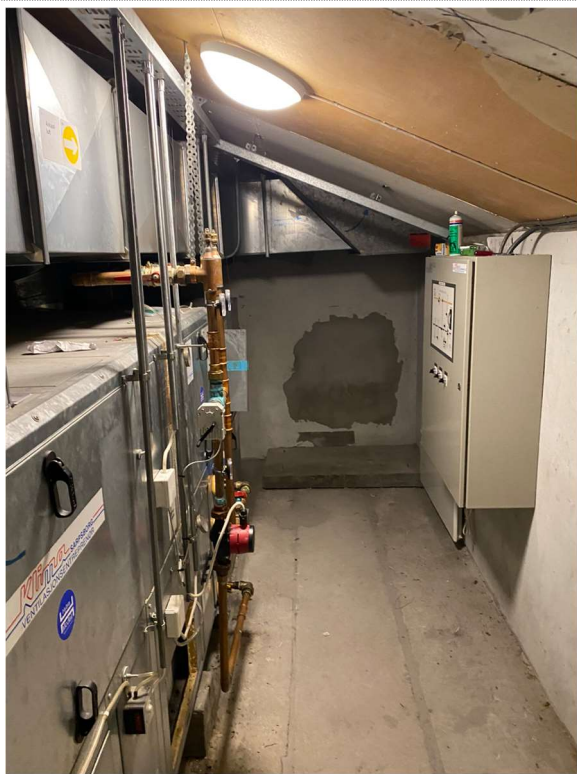
36 Luftbehandling. Ventilasjonsanlegg på gymsal.

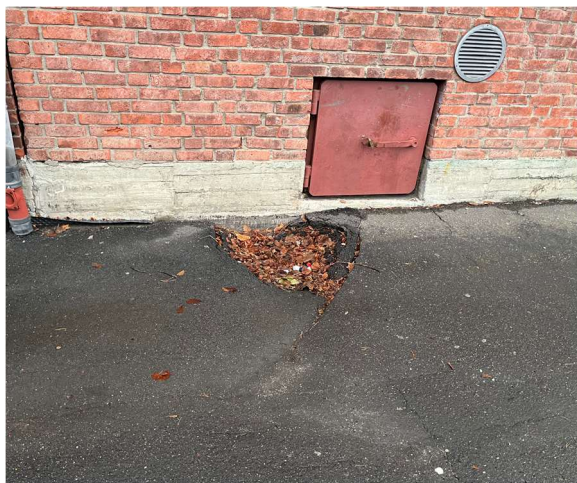
| Bygn.delsnr. | Bygningsdel | Tilstandsbeskrivelse | TG |
|---|---|---|---|
| 72 | Utendørs konstruksjoner | Det må bygges oppkant ved luke til tilfluktsrom ved fasaden bygg 03. | 3 |

72 Utendørs konstruksjoner. Lav luke til tilfluktsrom, trenger en oppkant for å hindre vanninntrenging i bygget.

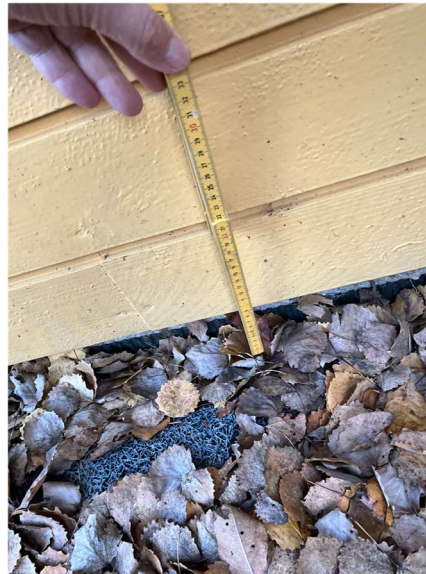
| Bygn.delsnr. | Bygningsdel | Tilstandsbeskrivelse | TG |
|---|---|---|---|
| 23 | Yttervegger | Trepanelet på ytterveggen er ført helt ned til terreng, noe som medføre råteskader. Terrengnet må senkes. | 3 |

23 Yttervegger. Blader og løv nær trepanel.
