Sarpsborg kommune

# ► Tilstandsvurderinger skoler og barnehager

Oppdragsnr.: 52308839 Dokumentnr.: TEK-1 Versjon: J02 Dato: 2024-05-24

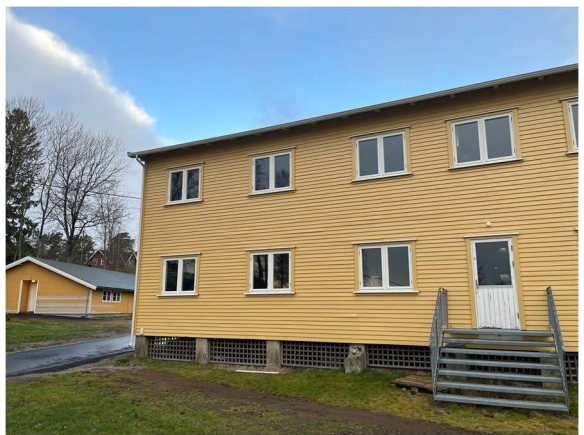
| Bygn.delsnr. | Bygningsdel | Tilstandsbeskrivelse | TG |
|---|---|---|---|
| 23 | Yttervegger | Ytterdøren har råteskader, og må byttes. | 3 |

23 Yttervegger. Ytterdøren mot sjøen må byttes.

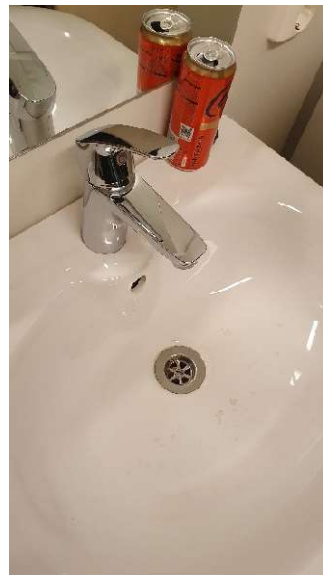
31 Sanitær. Vannkran i damegarderobe mangler vann.

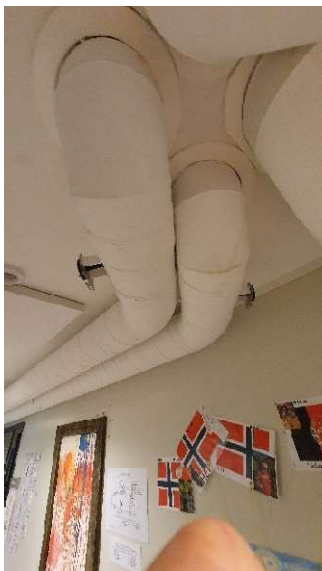
| Bygn.delsnr. | Bygningsdel | Tilstandsbeskrivelse | TG |
|---|---|---|---|
| 36 | Luftbehandling | Tidligere vannlekkasje i gang som ser ut til å komme fra ventilasjonsrør. Lekkasje kartlegges og utbedres. | 3 |

36 Luftbehandling. Tidligere vannlekkasje som ikke er utbedret.

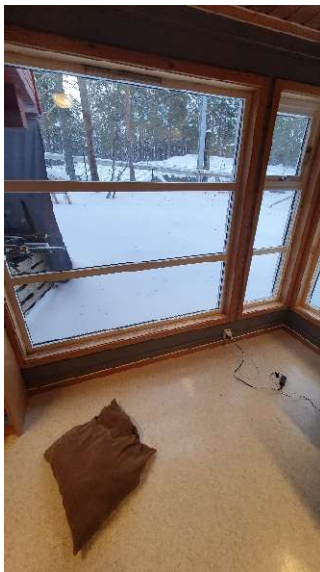
23 Yttervegger. De fleste vinduer i skole er fra 1991.
