**ØSTFOLDMEIERIET**

Geoteknisk notat

Områdestabilitet og foreløpige vurderinger for reguleringsplan

Dokumentnummer: 10213000-RIG-01

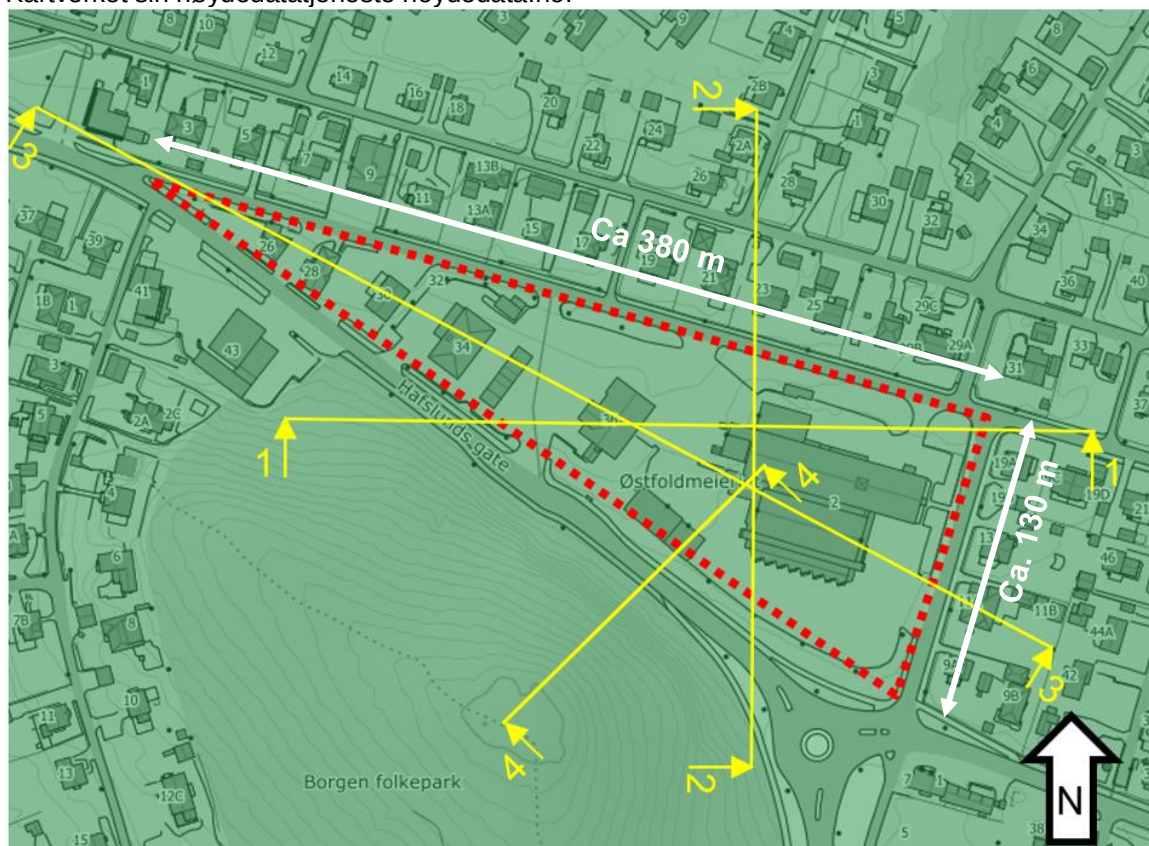
Figur 2-1 Plantegning med markering opptegnede snitt gjennom området, ref.: hoydedata.no

Den aktuelle tomten ligger ca. 1 km sydøst for Glomma. Tomten ligger i et tettbebyggt strøk. Borgen folkepark ligger rett sydvest for tomten. Terreng på tomten ligger på kote 51 i nordvest, og stiger i sydøstlig retning opp til kote 56 langs Tors gate i øst. Figur 2-1 viser et kart med fire ulike snitt gjennom området. Figur 2-2 til Figur 2-5 nedenfor viser høydeprofiler fra de fire snittene hentet fra Kartverket sin høydedatatjeneste hoydedata.no.

Terrengforløpet i området er vurdert basert på informasjon fra tjenesten «høydedata» utarbeidet av Kartverket. Figur 2-1 viser en plantegning markert med fire snitt gjennom planområdet.

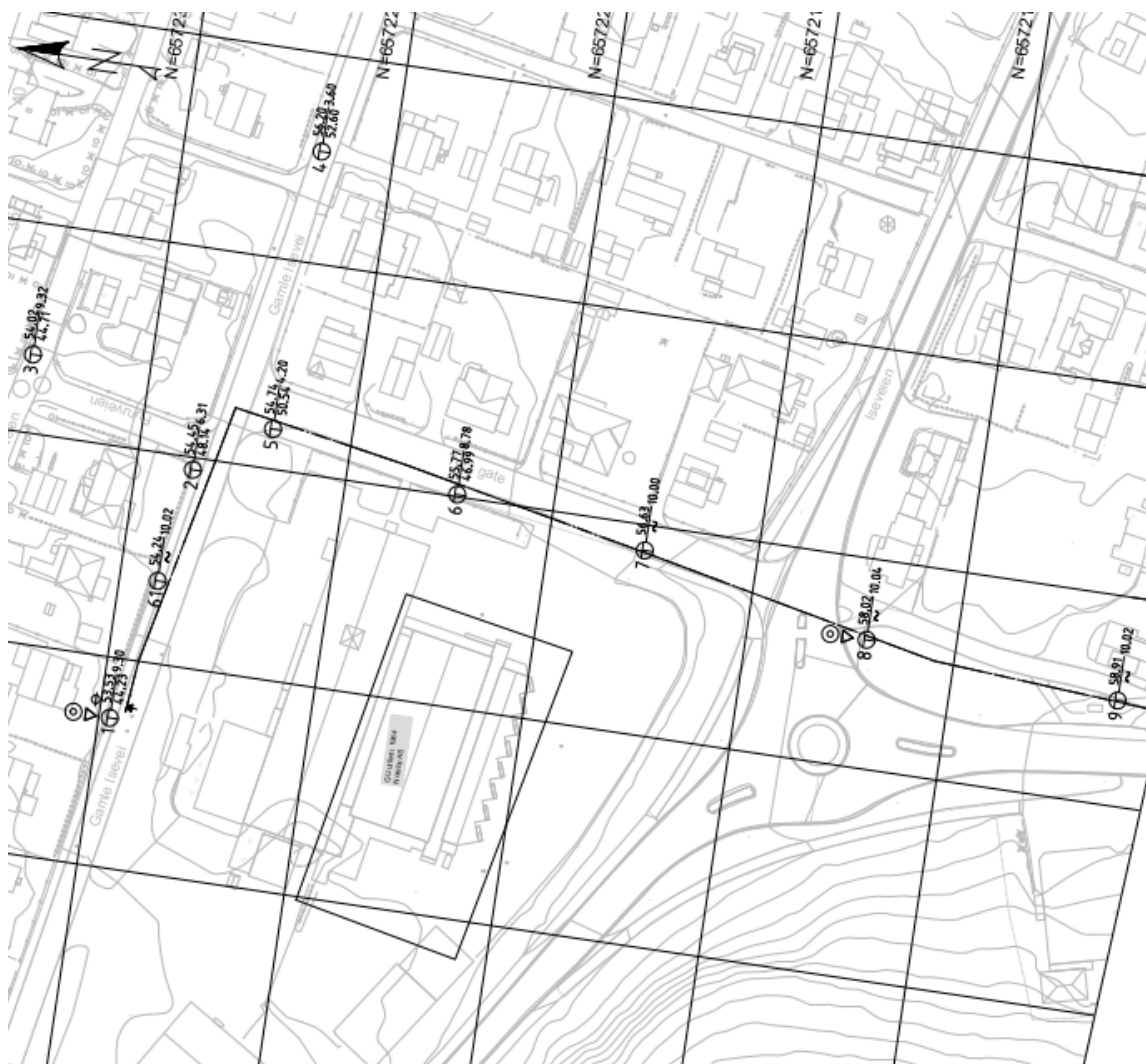
Figur 3-2: Oversikt over grunnundersøkelser utført ifm. Skjebergveien VA

I forbindelse med prosjekteringen av VA-anlegget fra Rolighetsveien og langs Skjebergveien ble det utført grunnundersøkelser av Sweco, som ikke er tilgjengelige på NADAG. Massene viser seg å være lignende de som ble funnet i grunnundersøkelser utført langs Rv 22, med 3-4 meter med middels fast siltig, grusig sand øverst, etterfulgt av bløte sandig, leirig siltige materialer mellom 3-8 meter. Deretter kommer faste friksjonsmasser, sannsynligvis ned til fjell. Ved borpunkt 3 på Rolighetsveien ligger det bløte laget mellom 2,5-3,5 meter, og et fast lag, trolig fjell, ble påtruffet ved ca. 8 meter.

CPTU-målinger ved borpunkt 1 viser Bq-verdier mellom 0,4 og 0,8 i det bløte laget, noe som tyder på mulig sprøbruddmateriale. [8]

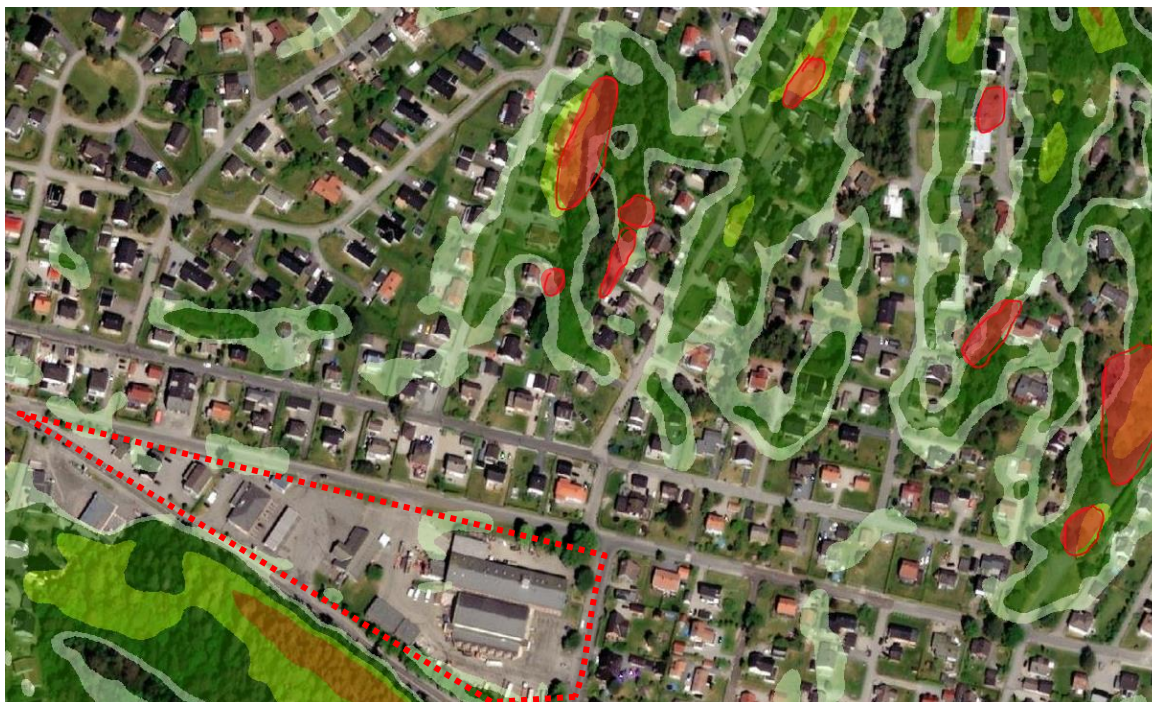
I området nordvest for tomten er det observert mange bergblotninger på bilder fra [google.com/maps](http://google.com/maps) og [kart.1881.no](http://kart.1881.no) skråfoto, se Figur 3-3.

Figur 3-3 Flyfoto og bratthetskart. Røde felter markerer områder hvor det er observert bergblotninger på flyfoto. Ref.: NGU.no, kartverket, google.com/maps og skråfoto på kart.1881.no.

- Nordøst for planområdet er terrenget kupert og det er observert flere bergblotninger, se Figur 3-3

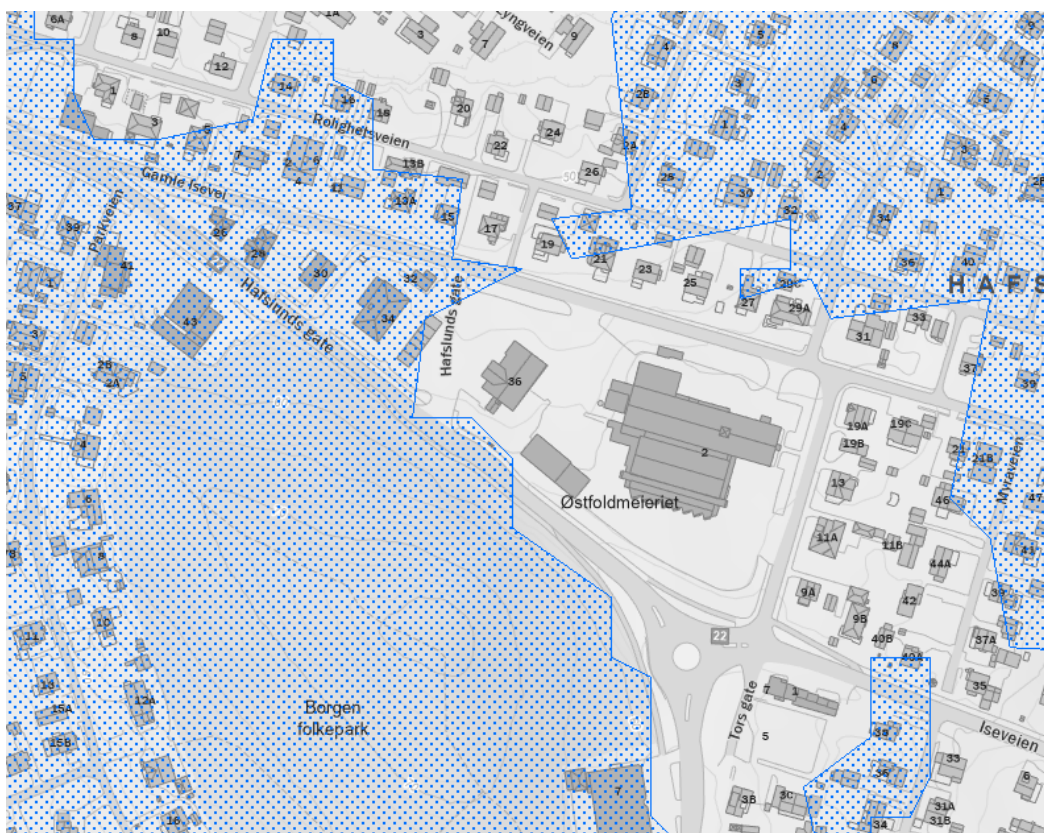
Figur 4-1: Aktsomhetskart for kvikkleireskred i planområdet

Basert på aktsomhetskartet for kvikkleireskred ligger den vestlige delen av tomten i et område som kan være utsatt for skred. Kartet baserer seg på områder under marin grense med helningsgrad brattere enn 1:20 og viser kun mulige løsneområder. [10] Derfor er store deler av Borgen Folkepark inkludert, men et eventuelt skred som kunne skli ut fra parken mot den østlige delen av tomten er ikke tatt med i kartet. I tillegg er helningen der for slak til å inkluderes. Imidlertid viser Snitt 5-5 at det finnes en profil med helning på ca. 1:14, så den vestlige delen er inkludert i aktsomhetskartet.
