## **Geoteknisk områdestabilitetsrapport**

Kvartal 256, 1973 Sarpsborg  
Sarpsborg kommune

Rapport nr.: RIG-2023-271			
<b>Oppdrag/emne</b>	<b>Geoteknikk Områdestabilitetsvurdering</b>		
Oppdragsgiver	<b>Triga Eiendom</b> as (org.nr. 983 714 323) EHF faktura Faktura merkes med regulering kvartal 256 c/o SBB Samfunnsbygg AS Adresse: Tordenskioldsgate 10, 0160 Oslo		
Kontaktperson	Henrik Larsen 932 90 833		
Gnr./bnr.	1/135, 156, 194, 195, 248, 1679		
Adresse	Korsgata 3 og 5, Sandesundsveien 3, 5, 7 og 9, Sarpsborg		
Ansvarlig foretak	Geoteknikk AS		
Utarbeidet av	Øyvind Karlsen (Bergteknikker m/geoteknikk NTNU)

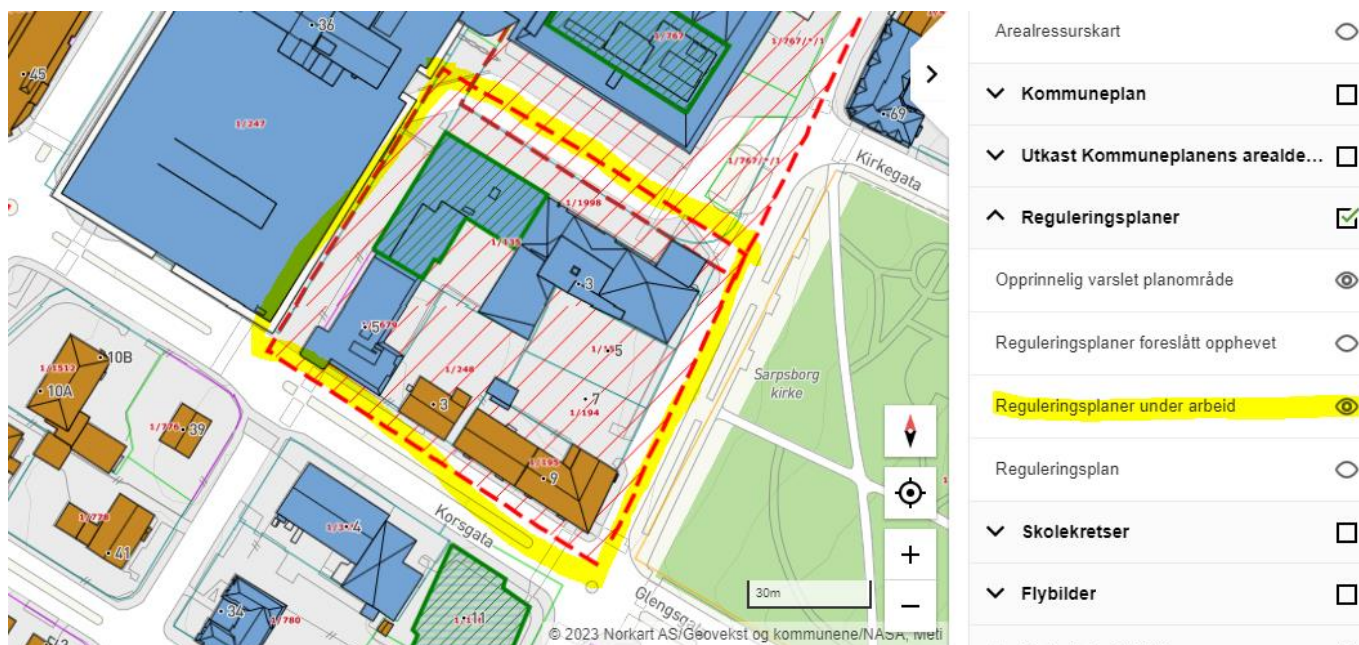
Figur 2 kartportal Sarpsborg kommune viser at kvartalets reguleringsplan er under arbeide

Figur 2 viser planområdets avgrensning av planområdet hvor reguleringsplanen er angitt å være under arbeide.

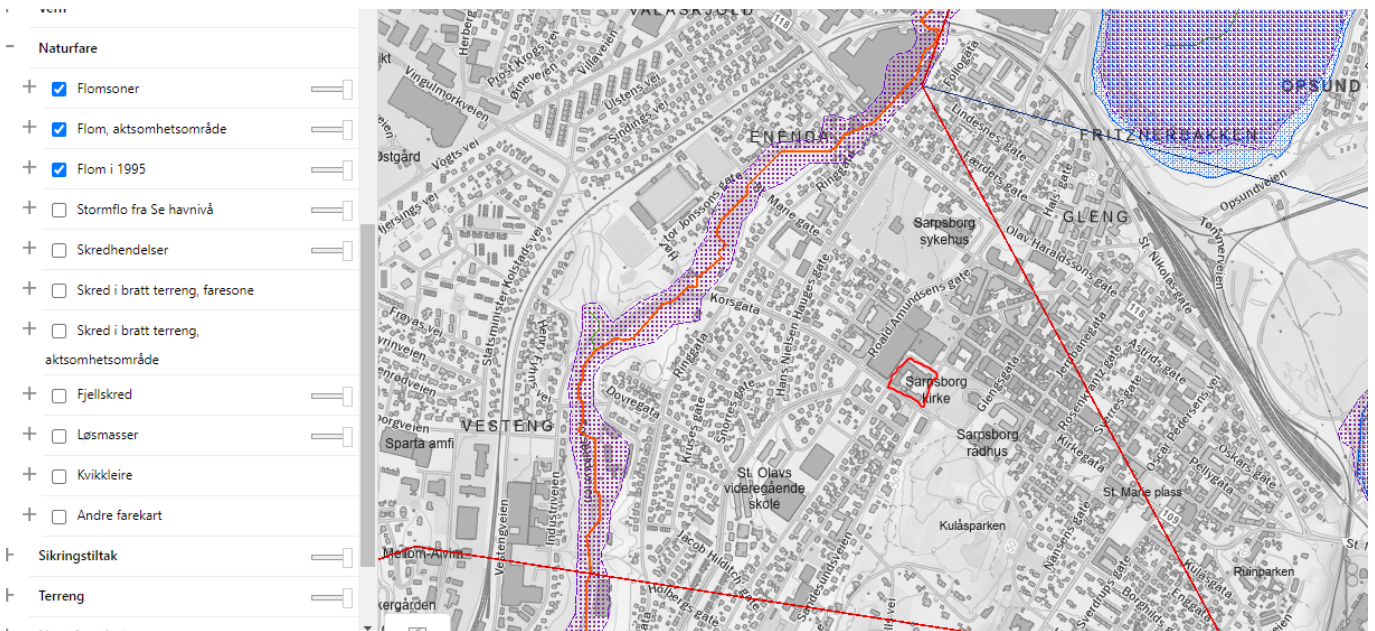
Figur 7: NVE-aktsomhetsområde for flom og skred. Den røde markeringen indikerer aktuelt område. Kilde: nve.no.

Ifølge kart fra NVE ligger området ikke innenfor en faresone eller aktsomhetsone for flom eller sikkerhetsone for erosjon (figur 7).

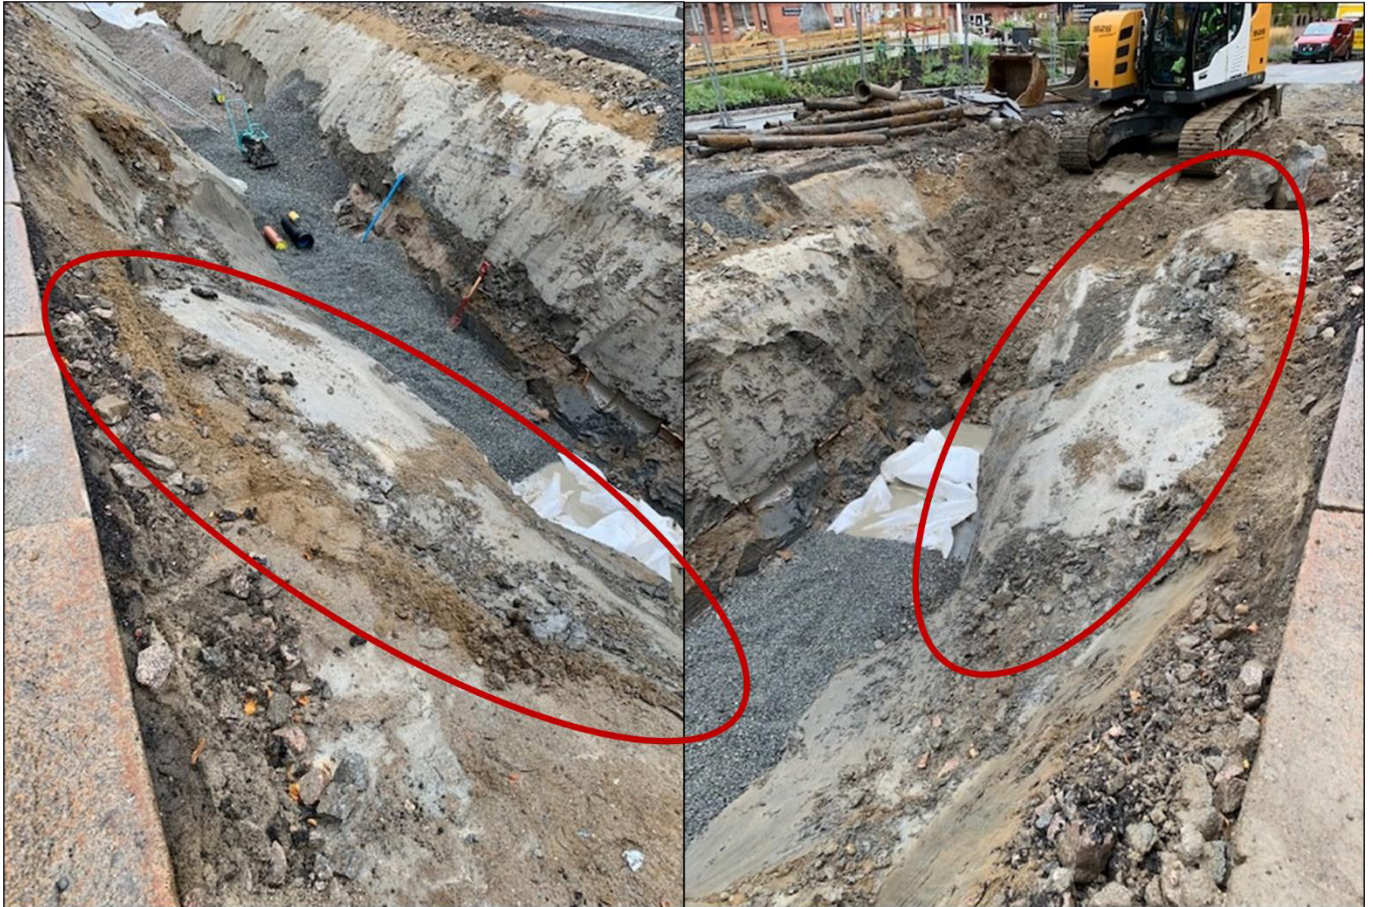
Figur 10 Bildedokumentasjon på at det fjell under kirkebygget

Geoteknikk AS har vært på befaring på området. Fjell er dokumentert i bilde ved Sarpsborg Kirke se figuren nedenfor. Terrenget er relativt flatt i de fleste retninger og terrenget ligger omkring +45 moh. i de fleste himmelretninger fra planområdet. Etter vår vurdering råder det ingen forhold omkring eiendommen som kan ha påvirkning på områdestabiliteten jfr. vurderingsveiledningen i NVEs veileder 1/2019.

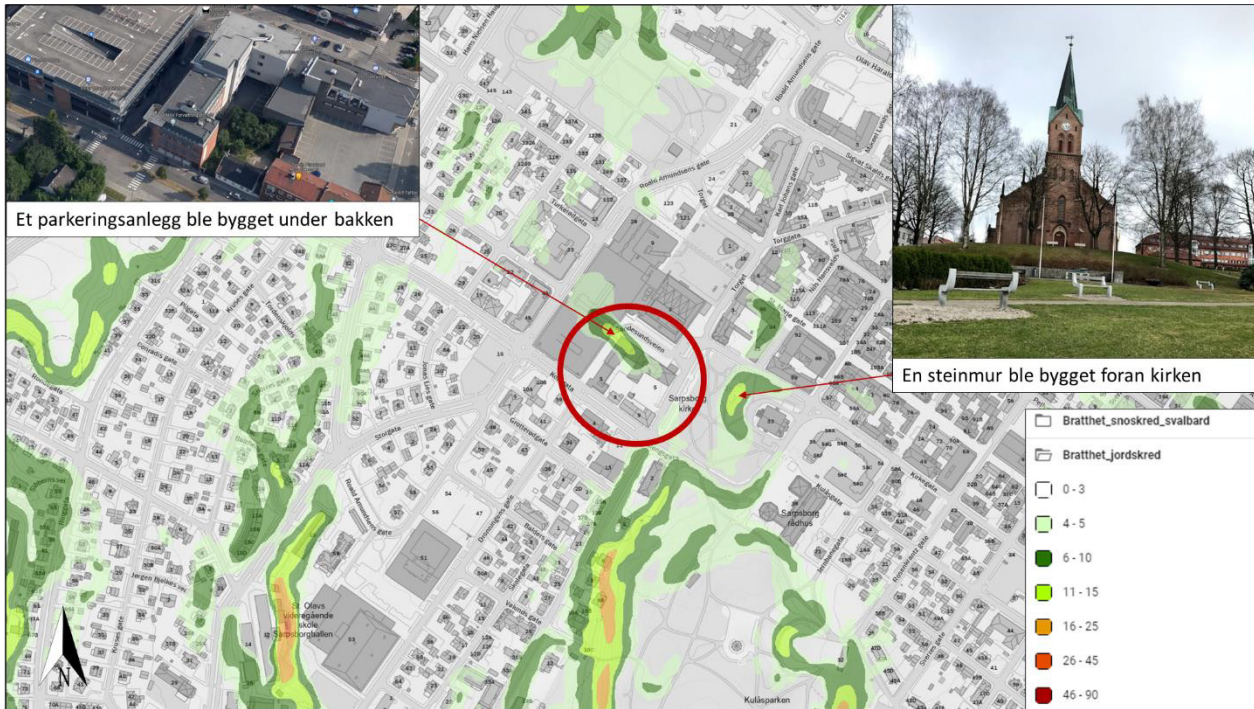
Figur 7: Oversikt over terrenghelning og berg i området, prosjektområdet er markert med rød sirkel (NVE atlas).

Figur 9 indikerer terrenghelning og berg i dagen i området, angitt i grader. Terrenghelningen er generelt slakere enn 1:20 innenfor prosjektområdet. Terrenghelning slakere enn 1:20 gir vanligvis ikke fare for områdeskred.

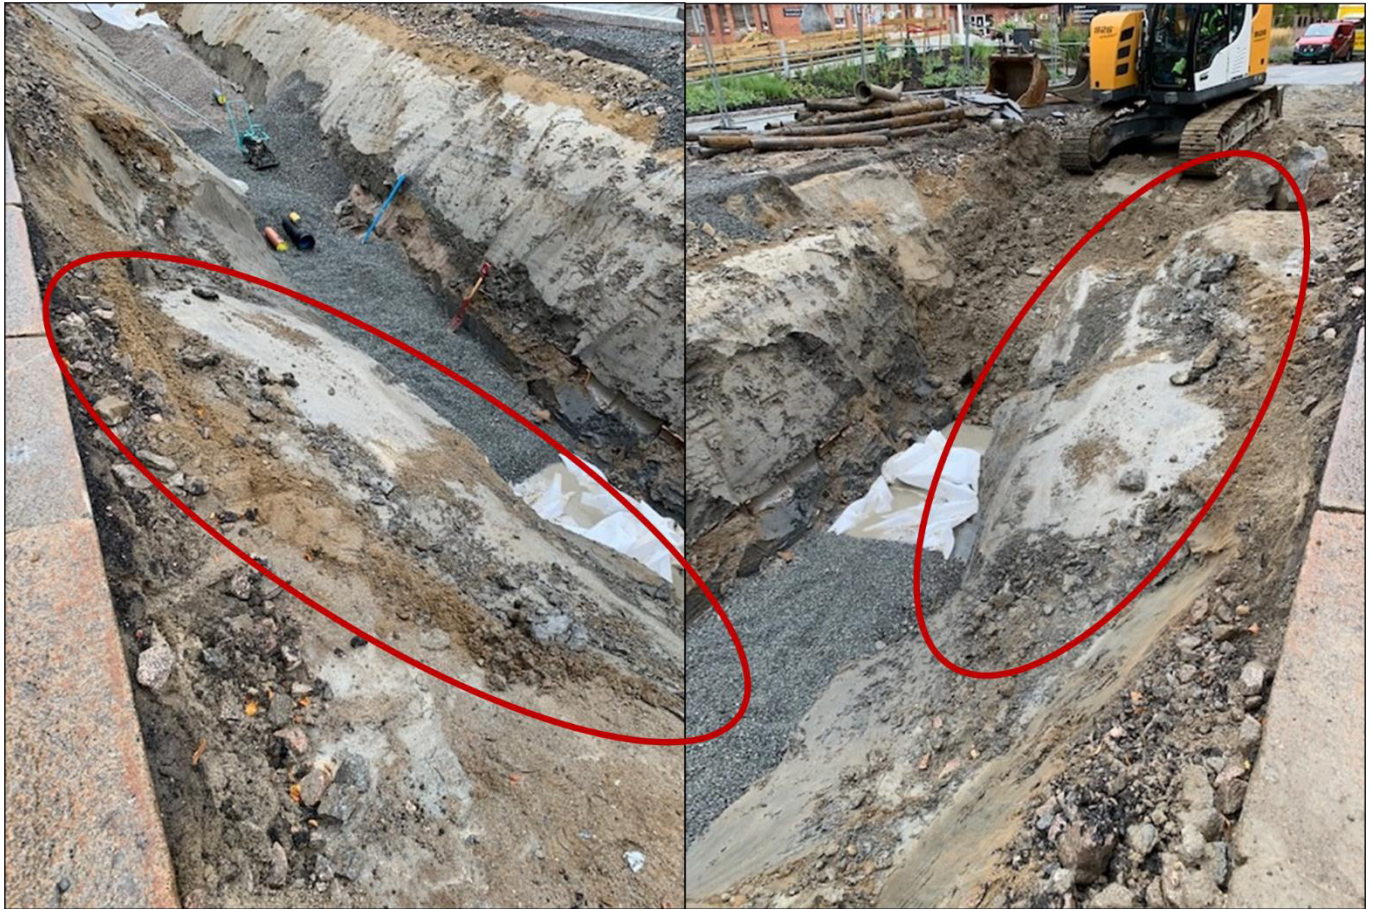
Figur 9: Bildedokumentasjon på at det er Fjell under kirken

Figur 11 viser to bilder som har tatt under implementeringen av VA-prosjektet foran kirken. Som det fremgår av bildene, har kirken bygget på fjell.
