# St. Nikolas-gate 16, Sarpsborg

Miljøteknisk grunnundersøkelse –  
Datarapport og tiltaksplan forurenset grunn

DATO / REVISJON: 11. november 2022 / 01

DOKUMENTKODE: 10246130-01-RIGm-RAP-001

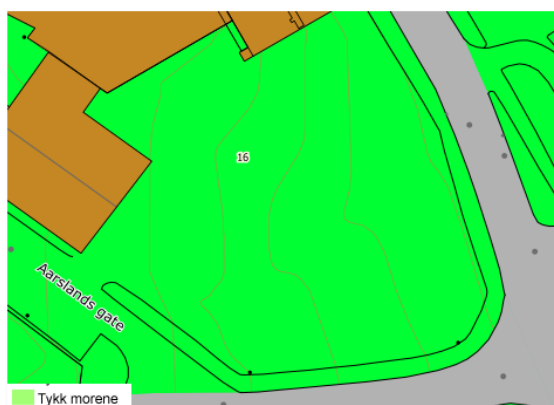
Ifølge NGUs [3] løsmassekart består massene på området av tykk morene, nærmere bestemt randmorene/randmorenebelte, se Figur 3.

Figur 3. Utsnitt av løsmassekart fra NGU.

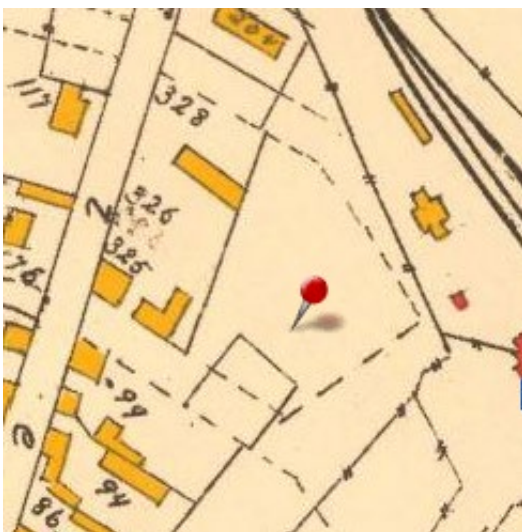
Figur 6. Kartutsnitt fra 1887. Kartet viser at området er i bruk, men ingen bygg på tomte.

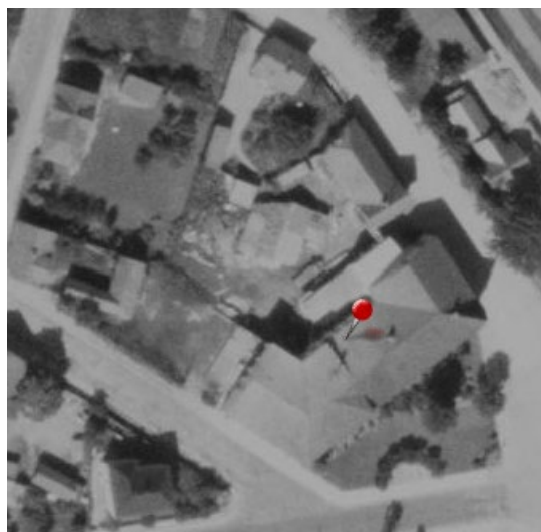
Figur 7. Flyfoto fra 1947. Bildet viser at tomte er bebygget på dette tidspunktet.

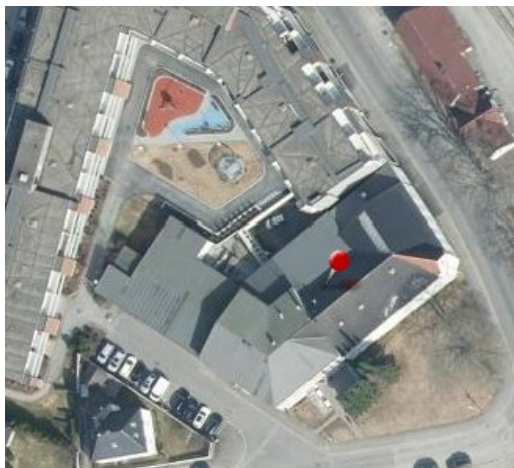
Figur 8. Flyfoto fra 2018. Bildet viser at bygget avbildet i 1947 fortsatt står på tomta, men at det er kommet opp et tilbygg.

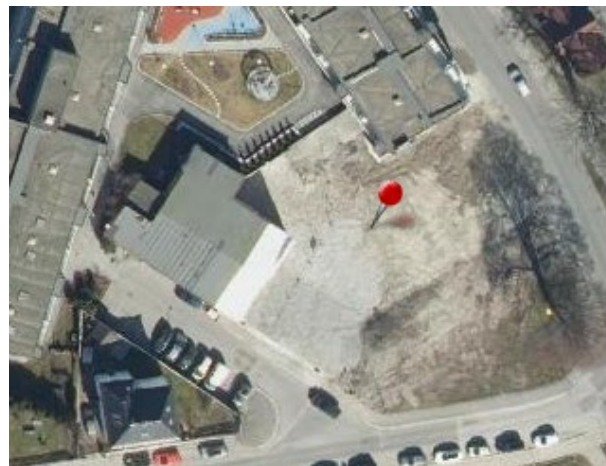
Figur 9. Flyfoto fra 2019. Bildet viser at bygget har blitt revet en gang mellom 2018-2019.

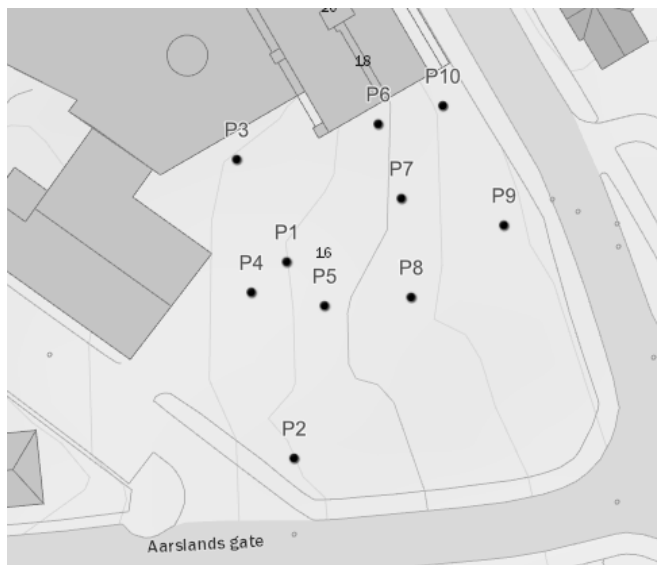
Figur 10. Oversiktskart med ca. plassering av prøvepunkter.

størrelse som her vil 10 prøvepunkter være innenfor minimum antall gitt i veilederen. Kart med plassering av prøvepunkter er vist i Figur 10. Disse prøvepunktene ble fordelt på området etter beste evne og fremkommelighet i forhold til infrastruktur i bakken.

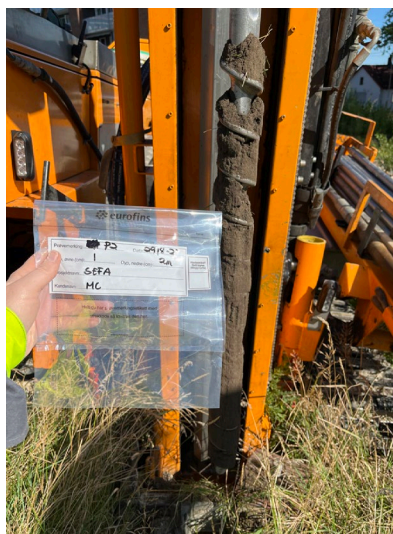
Figur 12. Bilde fra prøvepunkt P2. Bildet viser undersøkte jordmasser i vollen tilgrensende til fortau vest på tomta. Som bildet viser var massene her bestående av sandig silt med iblandet organisk materiale. Leire under.

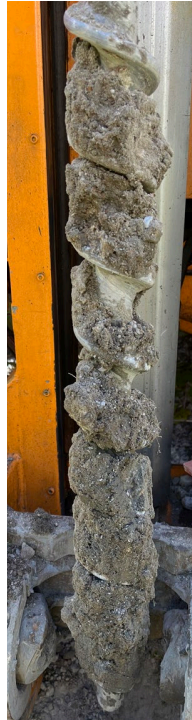
Prøvepunkt: P1				
Dybde [m]	Prøve	Beskrivelse	0-1 m	1-2 m
0-0,5	P1 0-0,5 m	FM/Grus

0,5-1	P1 0,5-1 m	Leire		
1-2		Leire		
Avsluttet 2 m under terreng i naturlige masser.
