Sarpsborg kommune

# ► Tilstandsvurderinger skoler og barnehager

Oppdragsnr.: 52308839 Dokumentnr.: TEK-1 Versjon: J02 Dato: 2024-05-24

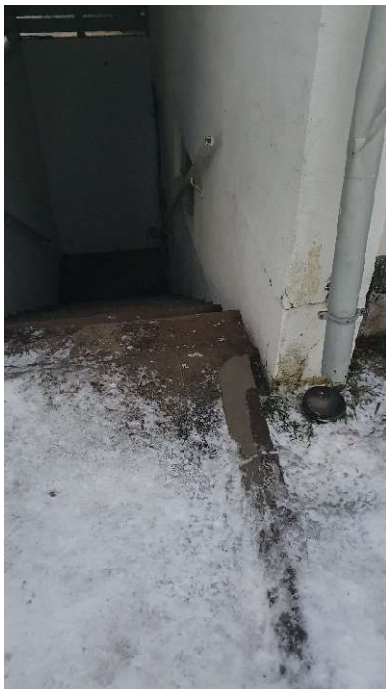
26 Yttertak. Taknedløp.

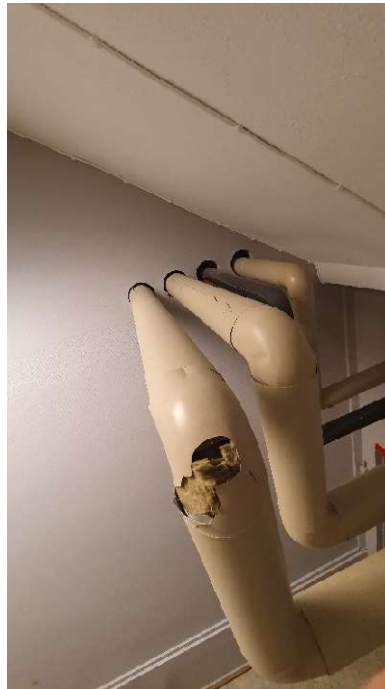
| Bygn.delsnr. | Bygningsdel | Tilstandsbeskrivelse | TG |
|---|---|---|---|
| 31 | Sanitæranlegg | Ledningsnett er trolig fra byggeår og dermed over 50 år gammelt. Teknisk levealder er overskredet og røranlegget må byttes ut i sin helhet. | 3 |

31 Sanitæranlegg.

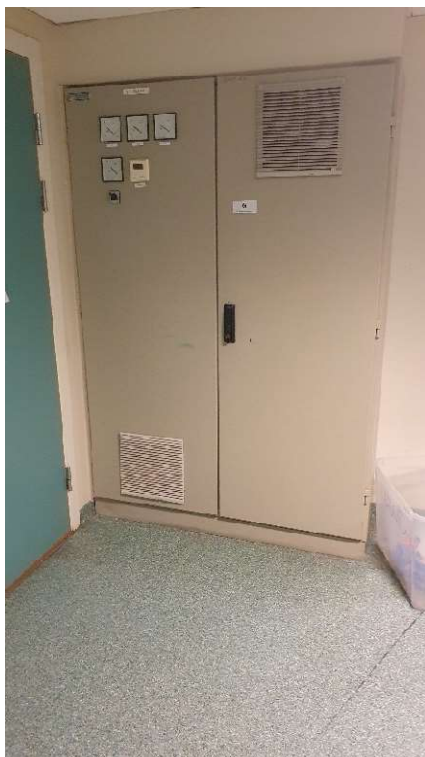
| Bygn.delsnr. | Bygningsdel | Tilstandsbeskrivelse | TG |
|---|---|---|---|
| 41 | Basisinstallasjoner for elkraft | Et elskap i småskolen sto ulåst. Skapet er plassert i korridor der barn ferdes. Rutiner for teknisk utstyr må etterfølges slik at alt farlig teknisk utstyr ikke er tilgjengelig for barneskoleelever. | 3 |

41 Ulåst elskap i korridor.

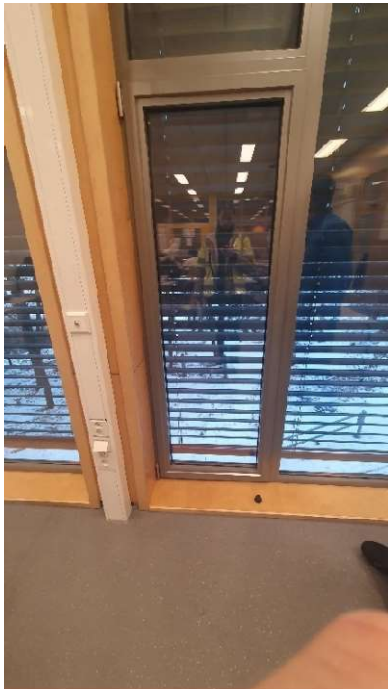
| Bygn.delsnr. | Bygningsdel | Tilstandsbeskrivelse | TG |
|---|---|---|---|
| 23 | Yttervegger | Vinduer kan åpnes som en dør og det er ikke utvendig rekkverk eller sikring som forhindrer fall gjennom vindu fra plan 2. Åpning av vinduer må sikres slik at uvedkommende ikke kan åpne vinduer. | 3 |

21 Yttervegg. Vinduer i plan 2.

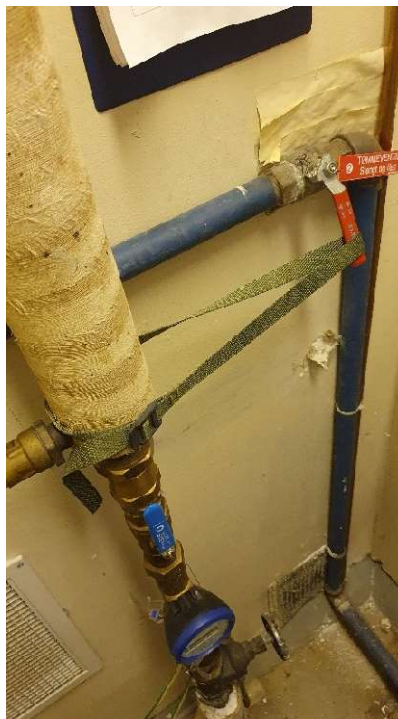
31 Sanitær. Sikring av stoppeventil er ikke tilstedsstillende og isolasjon rundt rør har overskredet levetid.

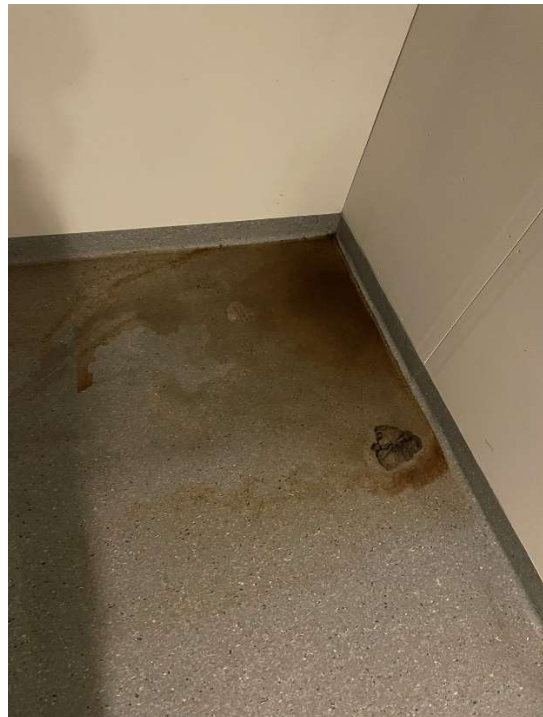
| Bygn.delsnr. | Bygningsdel | Tilstandsbeskrivelse | TG |
|---|---|---|---|
| 25 | Dekker | Gulv i ventilasjonsrom er utført med manglende fall til sluk og det kan virke som at vann har blitt stående. Overflate på gulv må rengjøres og vannlekkasje må kartlegges. Fall til sluk må påses at er utført med tilfredsstillende fall til sluk. | 3 |

25 Dekker. Ventilasjonsrom har feil fall på dekke.

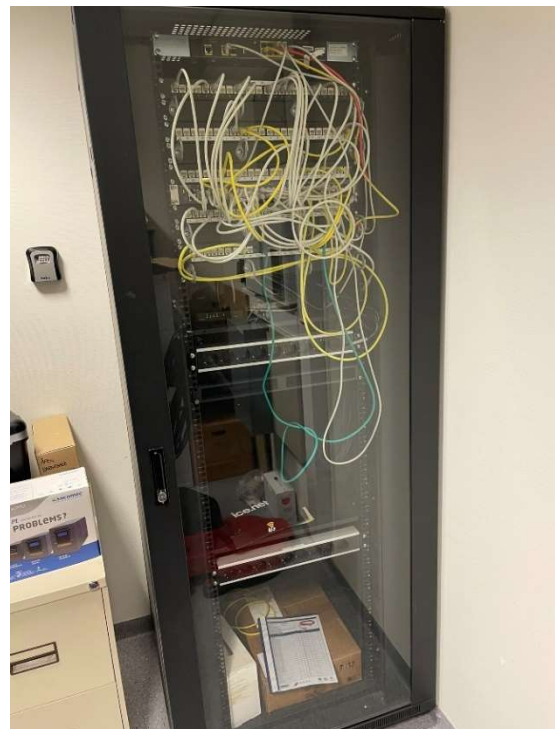
| 52 | Integrert kommunikasjon | Ved IT-skap er det løse ledninger og det er ukjent om disse er i bruk. Løse ledninger som ikke er i bruk fjernes eller merkes. | 3 |

52 Integrert kommunikasjon. Løse ledninger og løse gjenstander foran skap fjernes

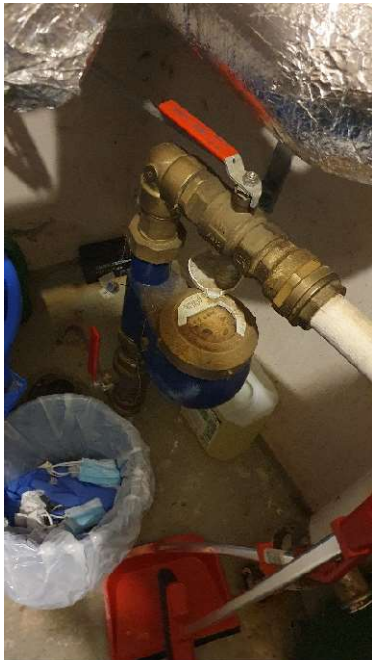
| Bygn.delsnr. | Bygningsdel | Tilstandsbeskrivelse | TG |
|---|---|---|---|
| 31 | Sanitæranlegg | Stoppekraner er umerket. Det anbefales at stoppekraner merkes tydelig. | 3 |

31 Sanitær, stoppekran

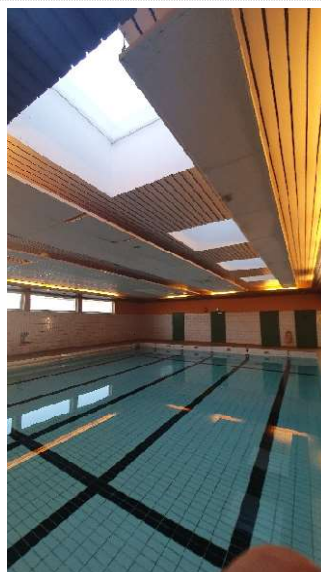
| Bygn.delsnr. | Bygningsdel | Tilstandsbeskrivelse | TG |
|---|---|---|---|
| 25 | Dekker | Fliser i garderobe og dusjer i svømmehall mangler stedvis fugemasse mellom fliser. Vann kan trenge gjennom fliser og fuktskade gulv under fliser. | 3 |

25 Dekker, fliser i dusj i svømmehall

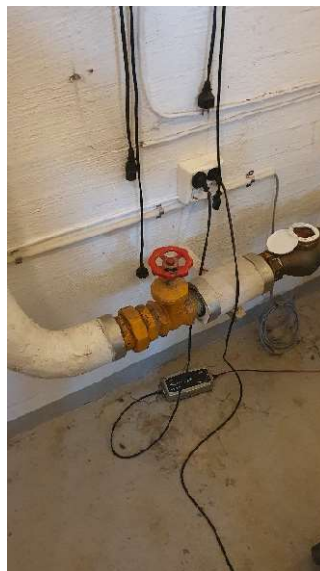
31 Sanitæranlegg, vannberedere

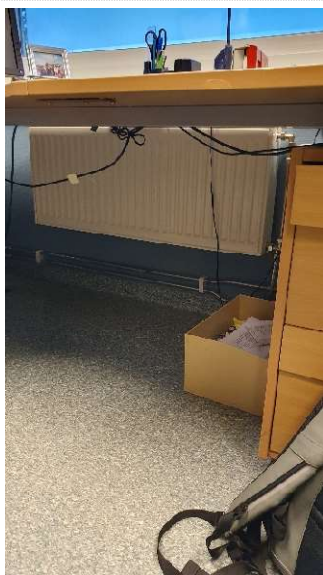
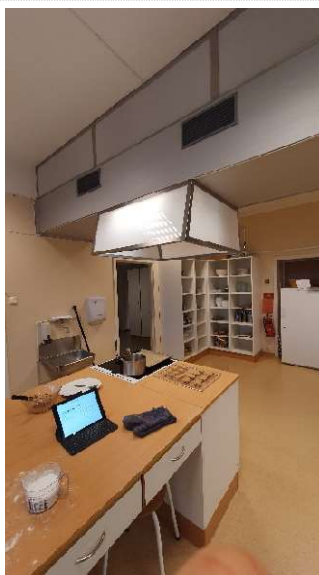
32 Varmeanlegg, radiatorer

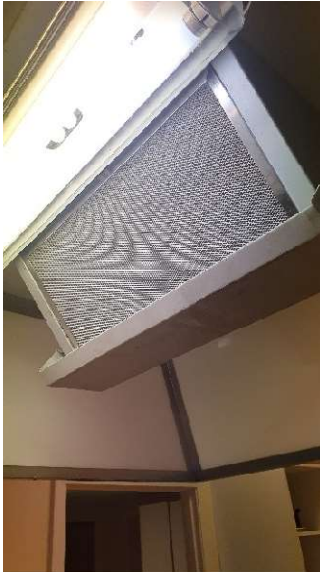
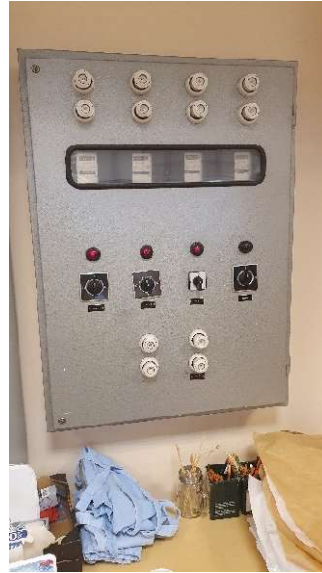
36 Luftbehandling, skolekjøkken

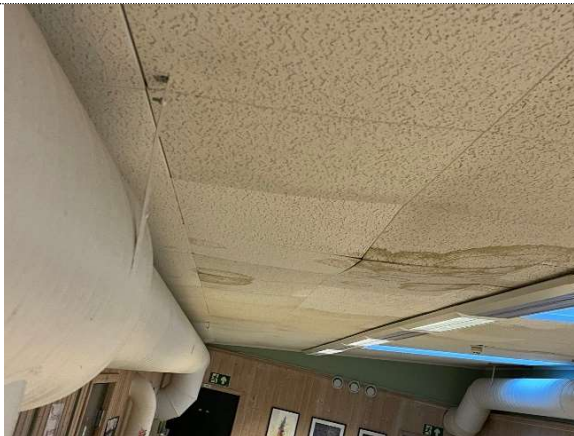
| 25 | Dekker | Himlingsplater er stedvis misfarget eller manglende. Alle skadede himlingsplater må byttes ut og manglende plater må reetableres. Om misfarging skyldes en pågående lekkasje vil dette vises som misfargede plater og lekkasje må kartlegges og utbedres. | 3 |

25 Dekker. Vann/fuktskade på himling. Bytt ut himling.

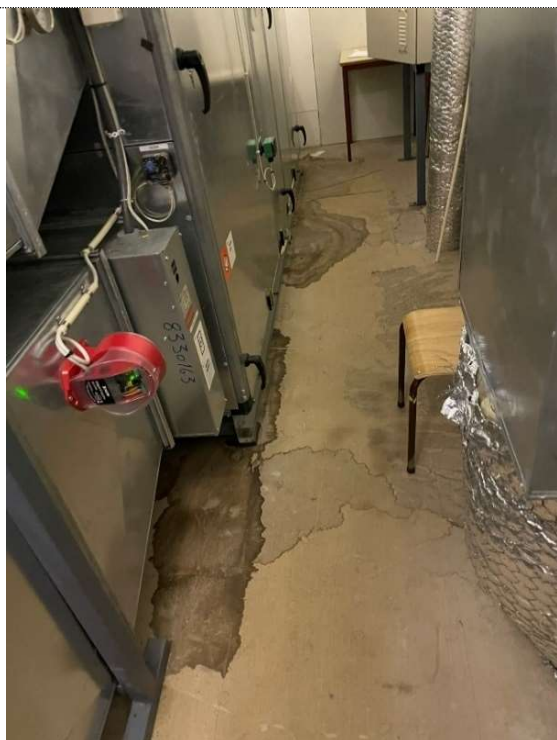
| 25 | Dekker | Det observeres at det har vært vannansamling på gulv i teknisk rom for ventilasjonssystem. Det er uvisst om dette skyldes lekkasje eller annen pågående skade. Gulv må rengjøres og ved en ny lekkasje må skade kartlegges og utbedres. | 3 |

25 Dekker. Ventilasjonsrom.

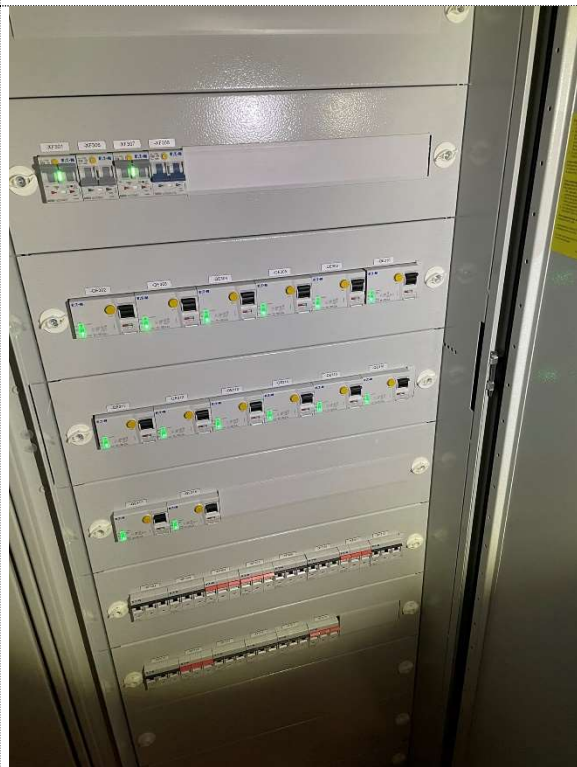
43 Lavspent forsyning. Feil kurs ift. Kursoversikt.

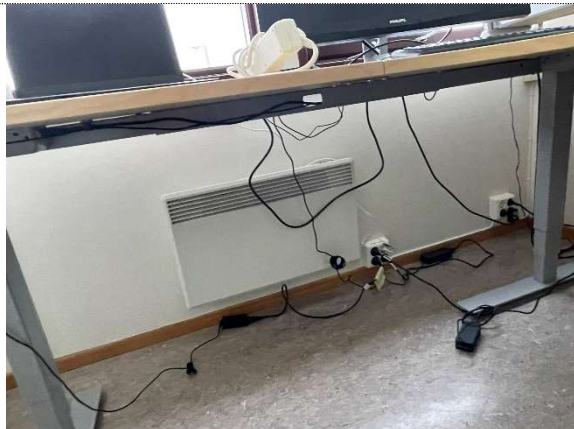
45 Elvarme. Fjern ledninger inntil panelovn.

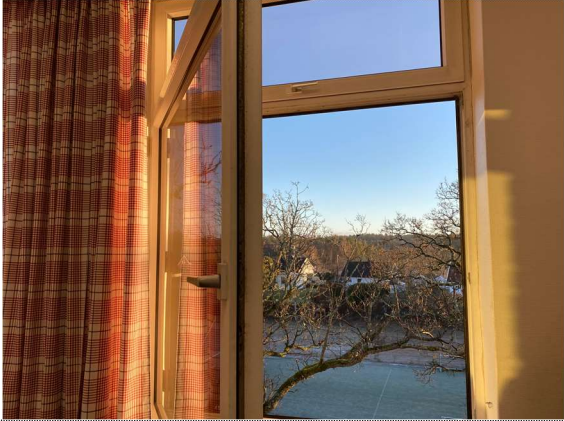
| <p>23 Yttervegger. Gamle vinduer på underetasjen.</p> | <p>23 Yttervegger. Vindu på kjøkkenet i 2. etasje.</p> |

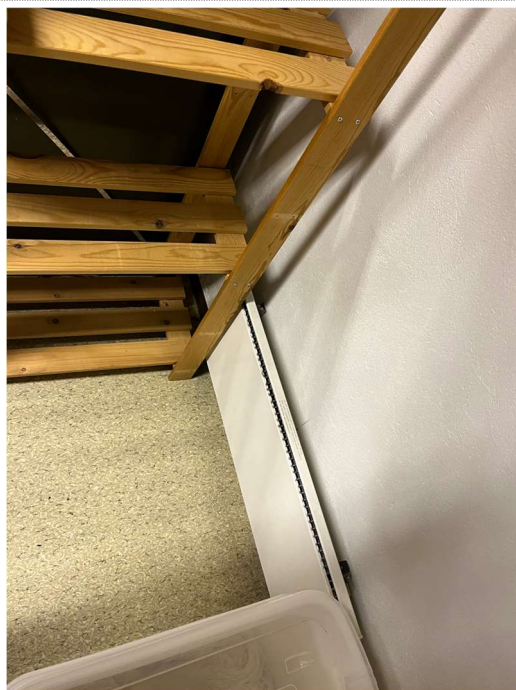
45 Elvarme. Hyllen og plastboksen er for nærmere elvarmen.

| Bygn.delsnr. | Bygningsdel | Tilstandsbeskrivelse | TG |
|---|---|---|---|
| 45 | Elvarme | Bygget har elektriske varmeovner, og disse genererer for høy temperatur og kan gi berøringsskader. Disse er ikke egnet for bruk i barnehage. Varmeovner må byttes ut med ovner som er egnet for bruk i barnehage. Det observeres at det plasseres løse gjenstander inntil varmeovner. Alt av løse gjenstander må flyttes bort fra varmeovner. | 3 |

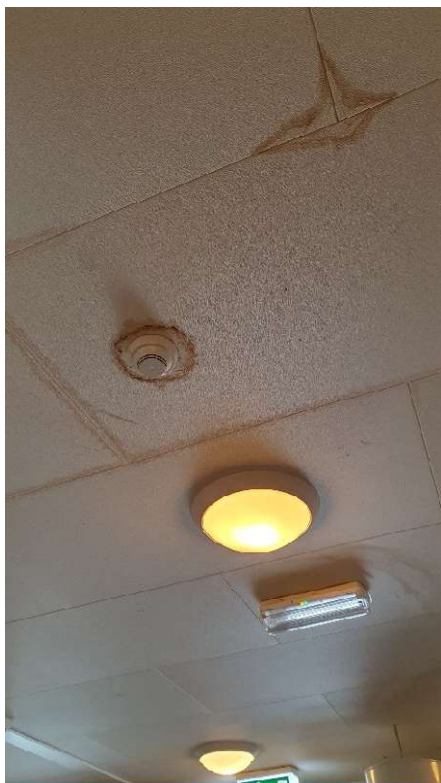
26 Yttertak. Himlingsplater Paviljong byttes

| Bygn.delsnr. | Bygningsdel | Tilstandsbeskrivelse | TG |
|---|---|---|---|
| 26 | Yttertak | Himlingsplater i Paviljong og himlingsplater i plan 2 i korridor utenfor personalrom har fuktskader. Årsak er ikke kjent, men dette burde kartlegges og det må påses at taket er tett og uskadd. Himlingsplater byttes. Om det er pågående skade vil nye himlingsplater misfarges. Rutine på sjekk av himlingsplater må opprettes for å verifisere om det er en pågående eller gammel skade. | 3 |

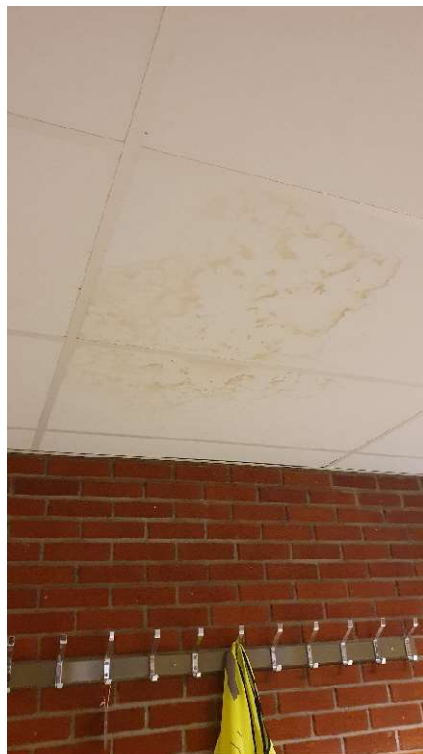
26 Yttertak. Himlingsplater korridor utenfor personalrom byttes.

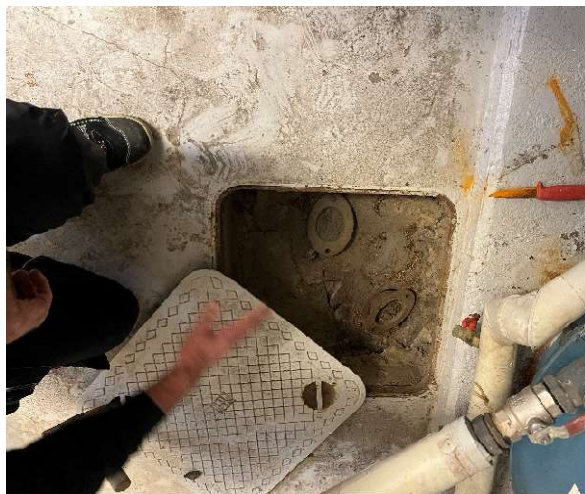
31 Sanitær. Bunnledninger.

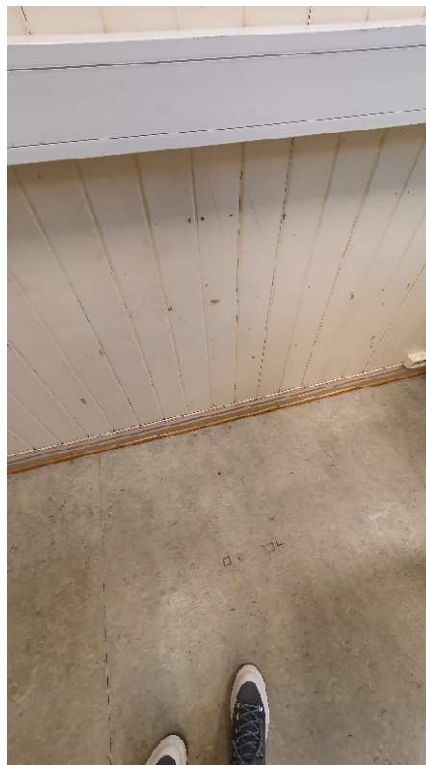
24 Innervegger. Overflater "Gamla"

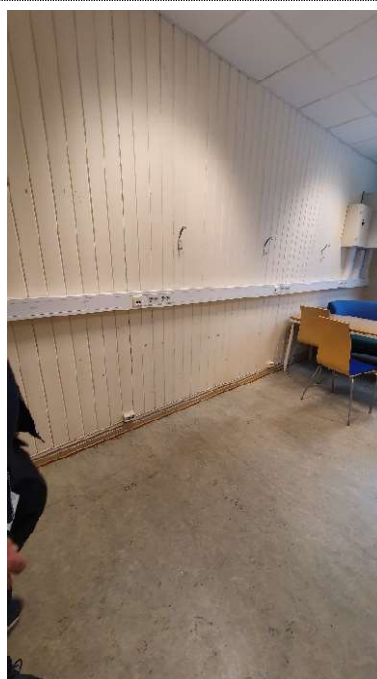
25 Dekker. Gulv på "Gamla"

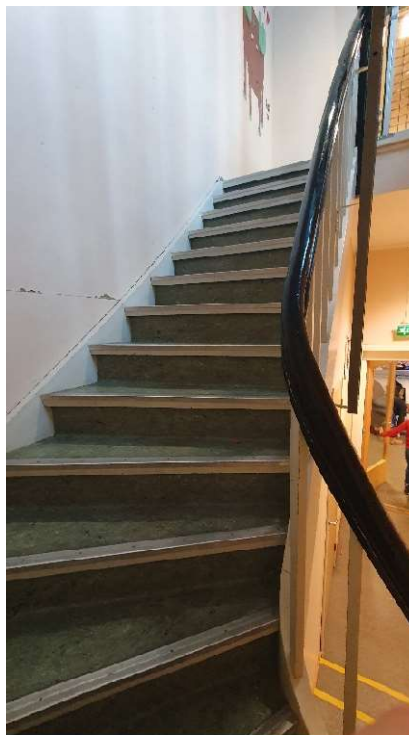
28 Trapper. Trapp mellom plan 1 og 2 i "Gamla".

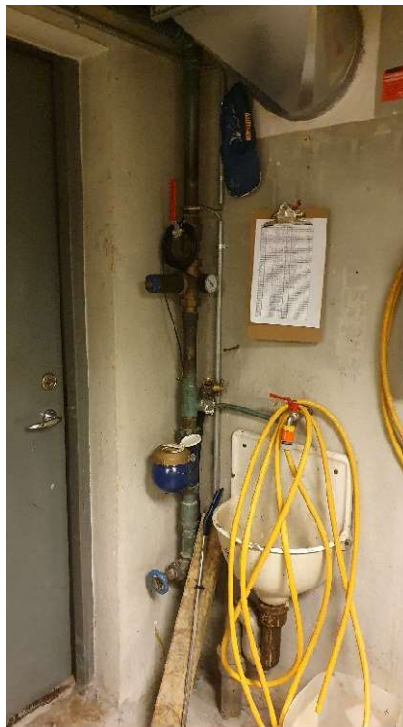
31 Sanitær. Stoppekran.

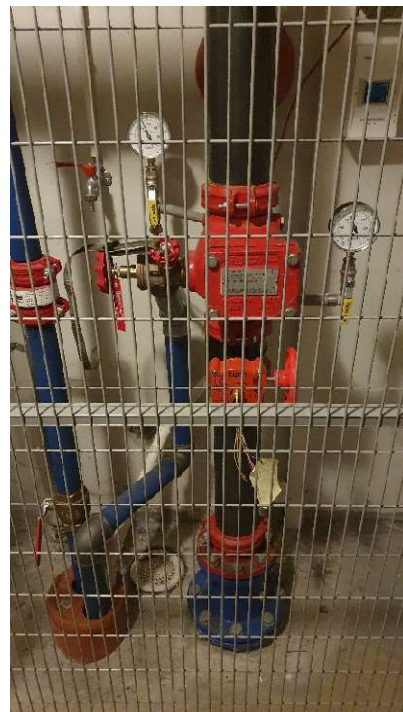
| 33 | Brannslukking | Sprinklersentral er ikke iht. forskrift. Brytere for sprinkler er stoppet løst. og har ingen funksjon. Sikring av ventiler/kraner må etableres på en mer sikker måte. Skap med ekstra sprinklerhoder er ikke komplett. Det henvises til at sprinkler må etterfølge krav gitt i NS-12845. | 3 |

33 Brannsløkking. Sprinkleranlegg.

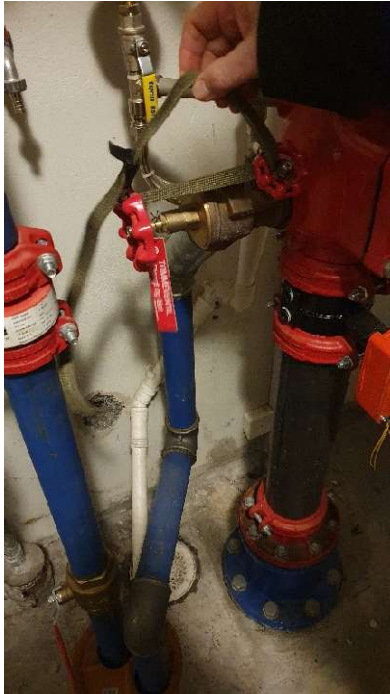
33 Brannslukking. Sprinkleranlegg

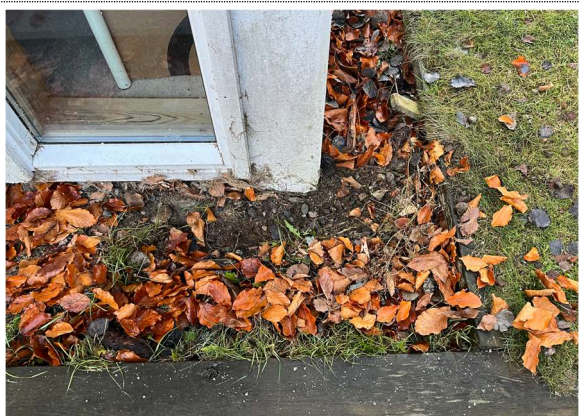
| Bygn.delsnr. | Bygningsdel | Tilstandsbeskrivelse | TG |
|---|---|---|---|
| 23 | Yttervegger | Trepanelet på ytterveggen er ført helt ned til terreng, noe som vil medføre råteskader. Terreng må senkes. Se bilder fra 1996 bygget. | 3 |

23 Yttervegger. Trepanelet er ført helt ned til bakken, noe som medfører fuktighet og råteskader på materialet.

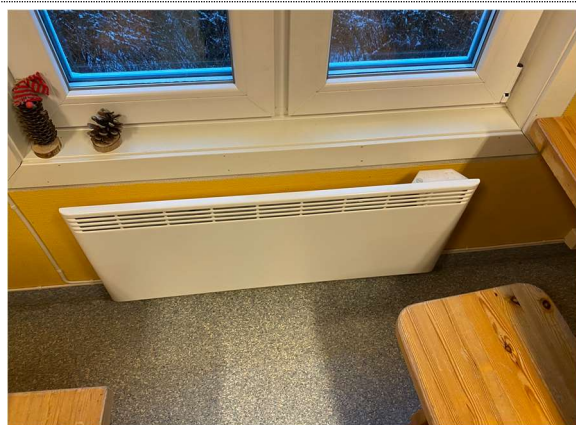
| Bygn.delsnr. | Bygningsdel | Tilstandsbeskrivelse | TG |
|---|---|---|---|
| 45 | Elvarme | Bygget har elektriske varmeovner, og disse genererer for høy temperatur og kan gi brannskader. Disse er ikke egnet for bruk i barnehage. Varmeovner må byttes ut med ovner som er egnet for bruk i barnehage. | 3 |

45 Elvarme. Elektrisk varmeovn avgir for høy temperatur.

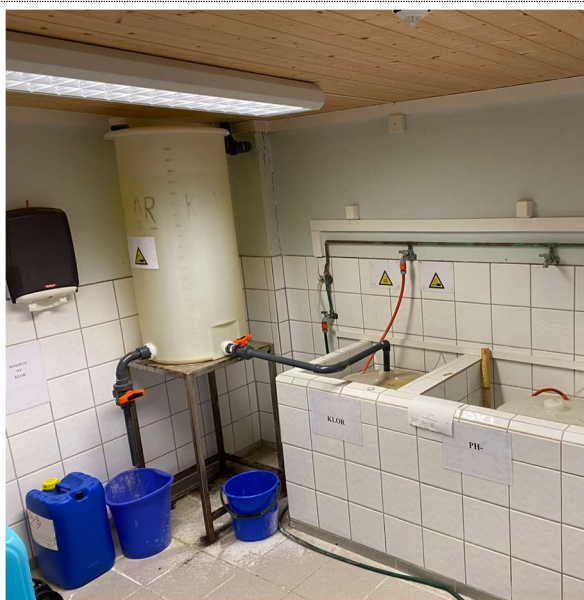
38 Vannbehandling. Klorrommet.

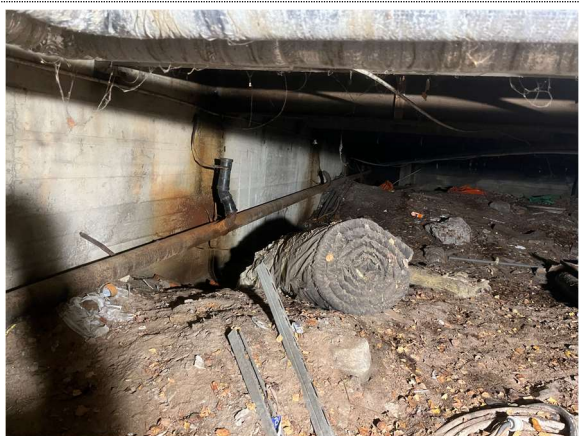
| Bygn.delsnr. | Bygningsdel | Tilstandsbeskrivelse | TG |
|---|---|---|---|
| 65 | Avfall og støvsuging | Det ble observert en del teknisk avfall under bygget. Avfallet kan inneholde miljøskadelige stoffer, tiltrekke skadedyr eller nedbrytes. Avfall må fjernes og leveres på avfallsdeponi. | 3 |

65 Avfall og støvsuging. Avfall under ett av byggene på skolen.

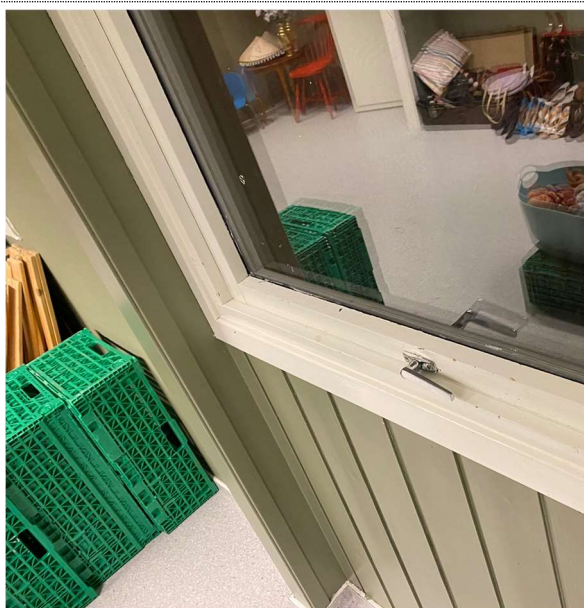
23 Yttervegger, vinduer.

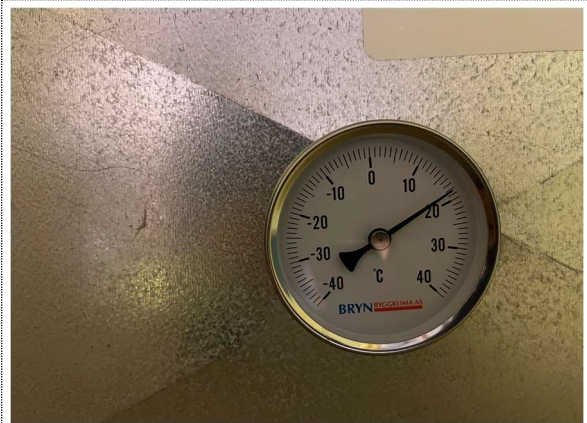
| Bygn.delsnr. | Bygningsdel | Tilstandsbeskrivelse | TG |
|---|---|---|---|
| 36 | Luftbehandling | Ventilasjonsanlegget var stilt inn på ca. 18 grader og bygget opplevdes som kaldt. Det er åpenbart at små barn må høyere temperatur når de leker på gulv. | 3 |

36 Luftbehandling. Behandlet tilluft 18 grader.

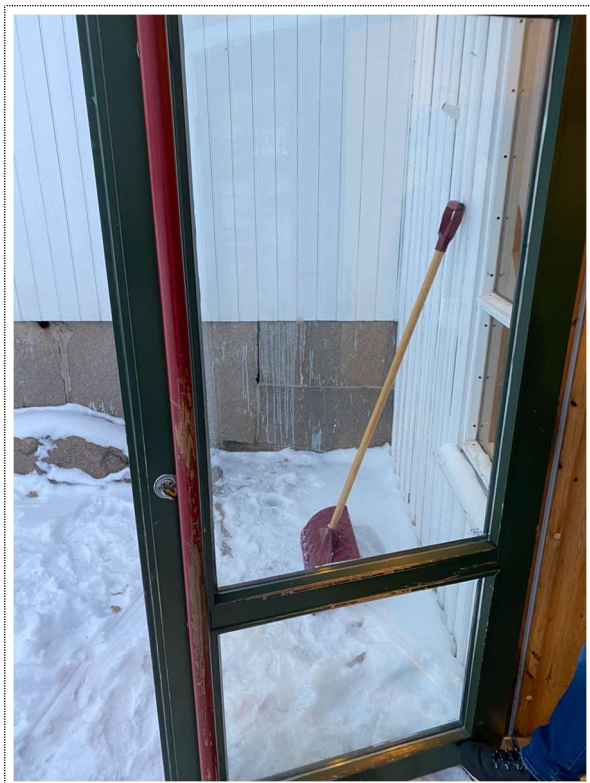
| Bygn.delsnr. | Bygningsdel | Tilstandsbeskrivelse | TG |
|---|---|---|---|
| 23 | Yttervegger | Karm på inngangsdøren har slitte overflater og trevirker har skader. Inngangsdør må byttes. | 3 |

23 Yttervegger. Gammel og slitt inngangsdør.

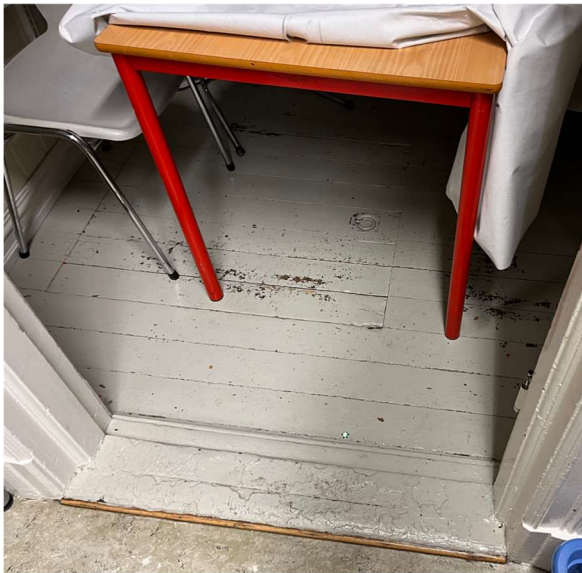
| Bygn.delsnr. | Bygningsdel | Tilstandsbeskrivelse | TG |
|---|---|---|---|
| 23 | Yttervegger | Det observeres ekskrementer fra skadedyr i første etasje. Tiltak må utføres. | 3 |

23 Yttervegger. Skadelige små dyr på første etasje.

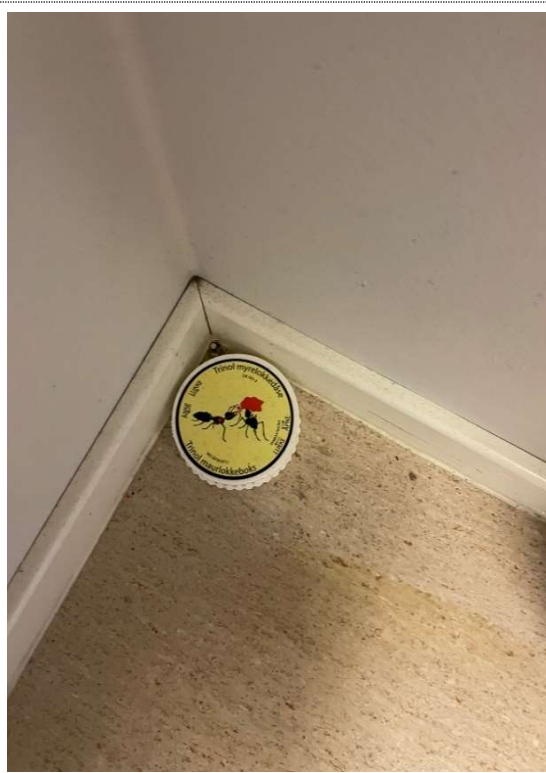
25 Dekker. Maur i klasserom.

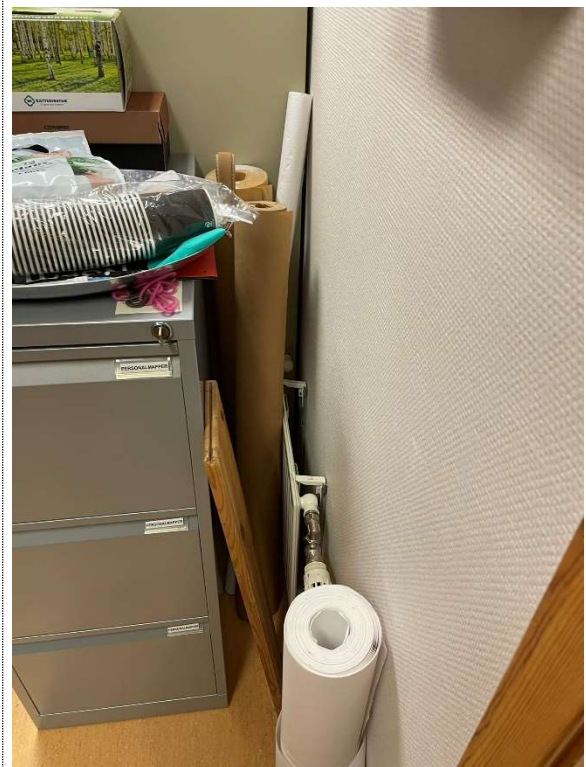
32 Varme. Brannfare flytt løse gjenstander.

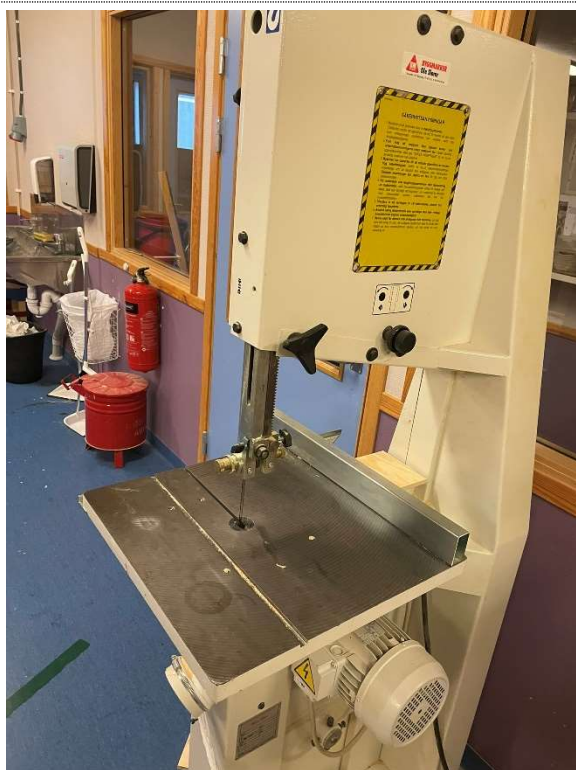
68 Inventar. Mangler sikring/deksel.

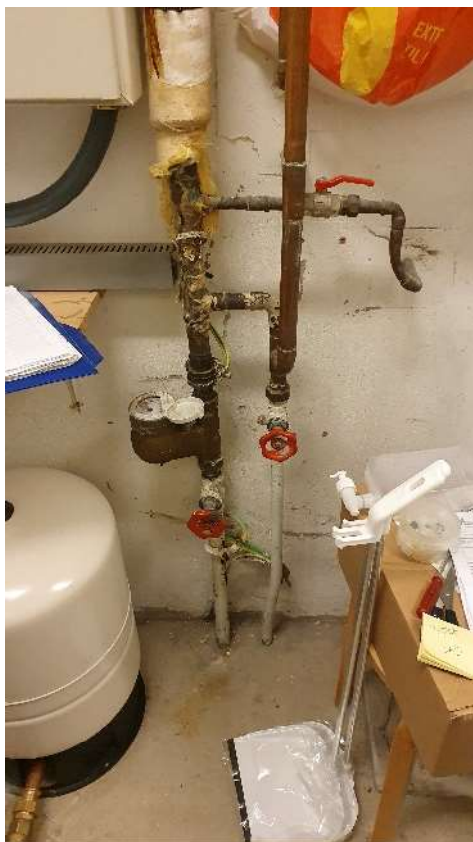
31 Sanitæranlegg

| Bygn.delsnr. | Bygningsdel | Tilstandsbeskrivelse | TG |
|---|---|---|---|
| 31 | Sanitæranlegg | Originalt ledningsnett, trolig fra byggeår. Ledningsnettets har overskredet teknisk levetid og må byttes. | 3 |

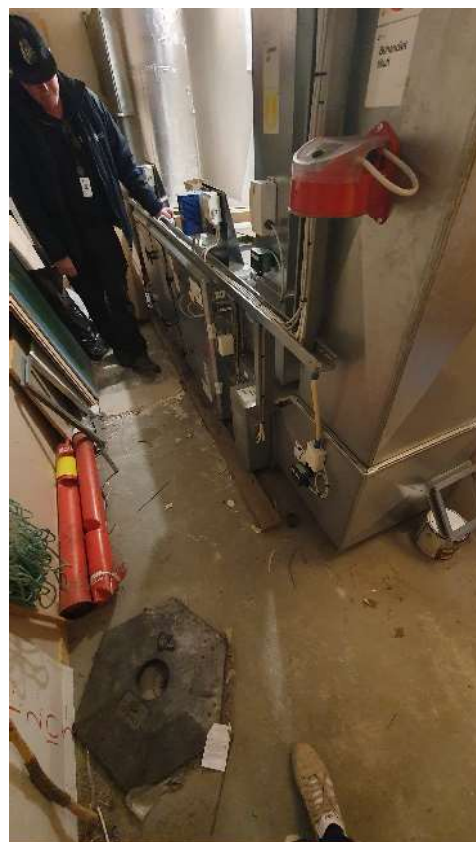
36 Ventilasjon SFO

| Bygn.delsnr. | Bygningsdel | Tilstandsbeskrivelse | TG |
|---|---|---|---|
| 36 | Ventilasjon | Ventilasjon på SFO er trolig fra 1993 og det oppleves stopp og noe ugang i anlegg. Støy fra anlegg høres i rom i SFO. Ventilasjonssystemet har overskredet levetid og må byttes ut. | 3 |

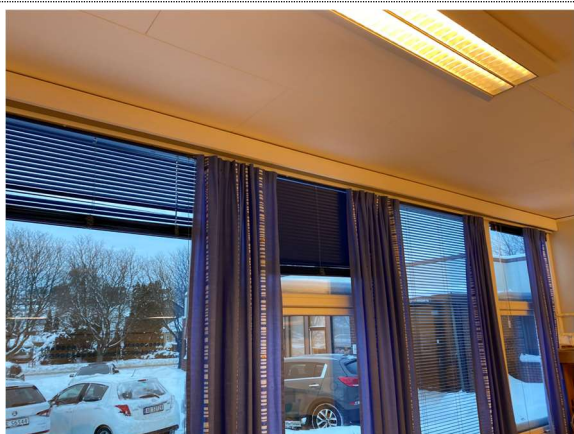
23 Yttervegger. Innvendige solavskjerminger.

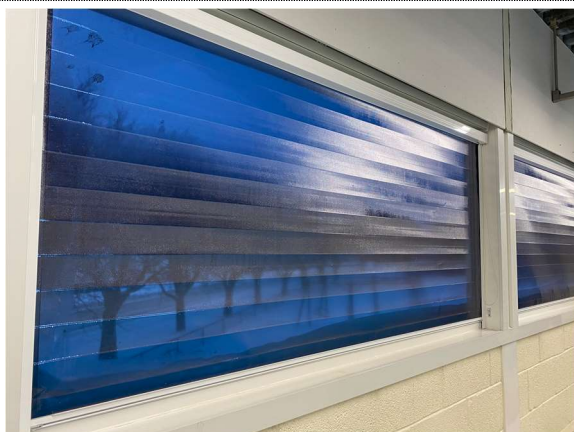
23 Yttervegger. Solfilm på svømmebassengvinduet.

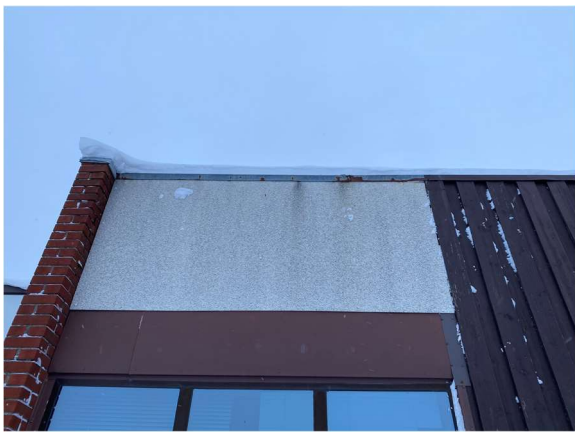
| Bygn.delsnr. | Bygningsdel | Tilstandsbeskrivelse | TG |
|---|---|---|---|
| 26 | Yttertak | Det observeres rust på utvendig takbeslag. Grunnet mye snø på befaringsdagen, er det usikkert om dette er på noen enkle lokasjoner eller mer omfattende. Rustede beslag må byttes ut.<br>På bakgrunn av rustet beslag, stilles det spørsmål tegn ved takets tilstand. Dette var ikke mulig å inspisere, men takets tilstand må verifiseres av byggforvalter. | 3 |

26 Yttertak. Rust på beslagene til taktekingen.

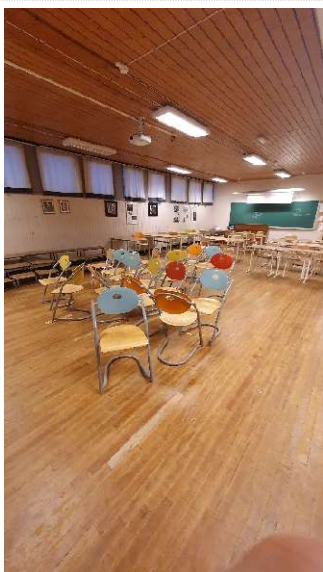
25 Gulv musikkrom

| Bygn.delsnr. | Bygningsdel | Tilstandsbeskrivelse | TG |
|---|---|---|---|
| 25 | Dekker | Gulv i musikkrom (tidligere gymsal) er skadet fra en tidligere vannskade og parkett er løst. Bord som er skadet byttes ut. Det blir opplyst at disse ble byttet i 2024. | 3 |

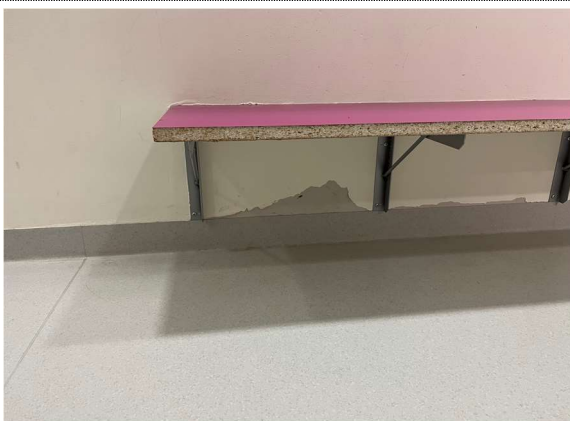
| Bygn.delsnr. | Bygningsdel | Tilstandsbeskrivelse | TG |
|---|---|---|---|
| 24 | Innervegger | Det ble observert skader på overflater i garderober og på HC-toalett. Dette må undersøkes nærmere før disse skadene blir mer omfattende. | 3 |

24 Innervegger. Eksempler på skader på malingen i garderoben.

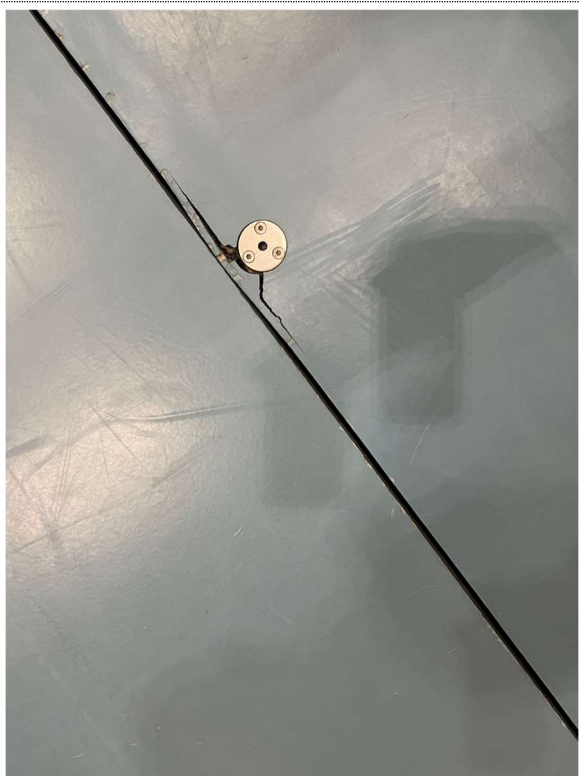
| Bygn.delsnr. | Bygningsdel | Tilstandsbeskrivelse | TG |
|---|---|---|---|
| 25 | Dekker | Gulvet i gymsalen er for glatt, i tillegg har det oppstått en sprekk/skade i sportsgulv. | 3 |

25 Dekker. Gulvet i gymsalen.

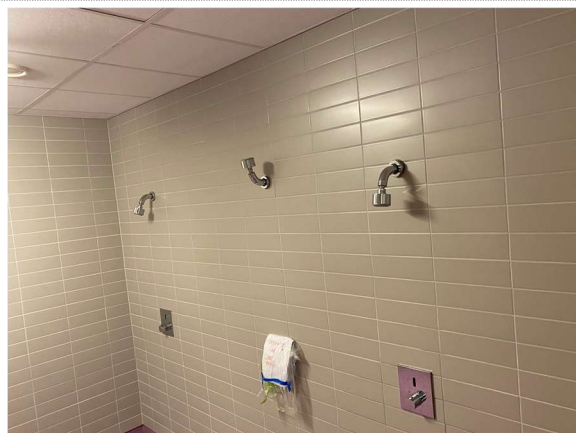
31 Sanitær. Merket dusj er ute av drift.

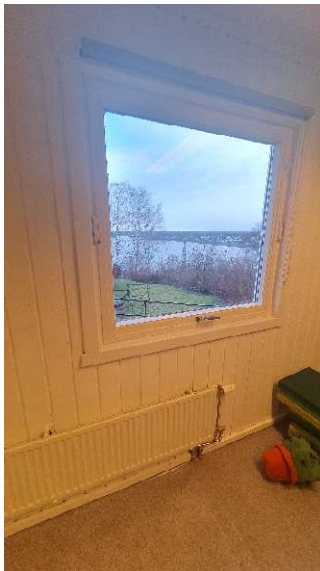
23 Yttervegger, vinduer

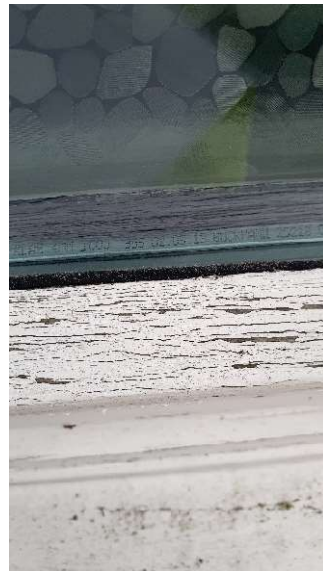
23 Yttervegger. Slitte karmen.

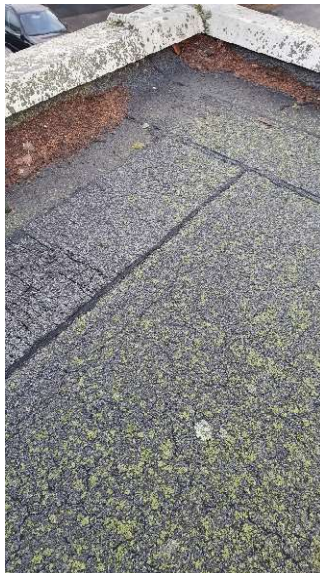
26 Yttertak, takbelegg

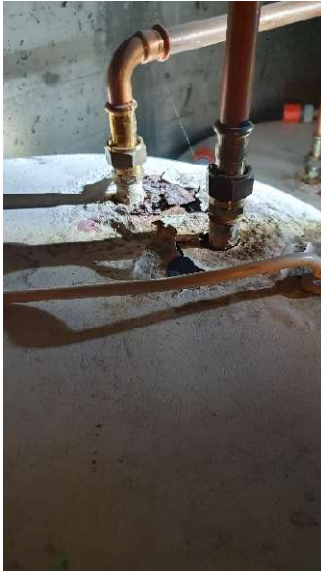
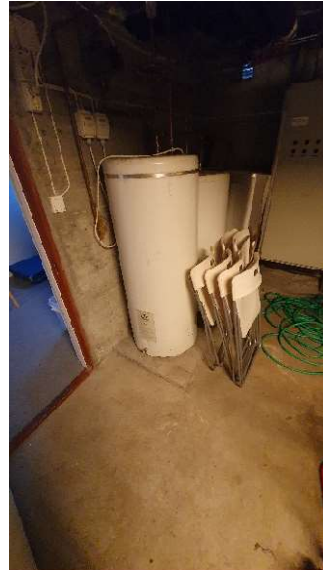
| Bygn.delsnr. | Bygningsdel | Tilstandsbeskrivelse | TG |
|---|---|---|---|
| 31 | Sanitæranlegg | Vannberedere er av ukjent alder, men virker til å ha overskredet levealder. Vannbereder byttes ut. | 3 |

31 Sanitæranlegg, vannbereder.

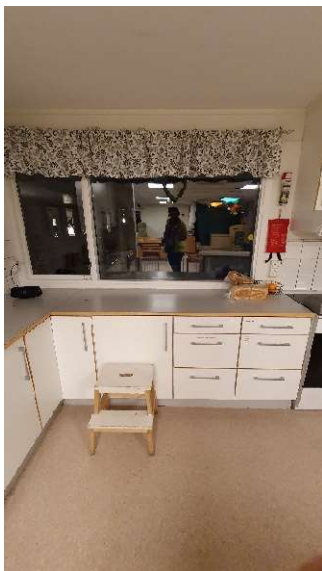
| Bygn.delsnr. | Bygningsdel | Tilstandsbeskrivelse | TG |
|---|---|---|---|
| 23 | Yttervegger | Det er tatt stikkprøver på vinduer og noen vinduer er fra 1975. Vinduer har overskredet levealder og må byttes. Det kan også virke til at nye glass er satt inn i gammel karm, da det temperatur ved disse vinduene er merkbart lavere. Karmer som lekker varme byttes. Det blir opplyst av vinduer skal byttes i 2025, | 3 |

23 Vinduer på kjøkken oppleves som trekkfulle.

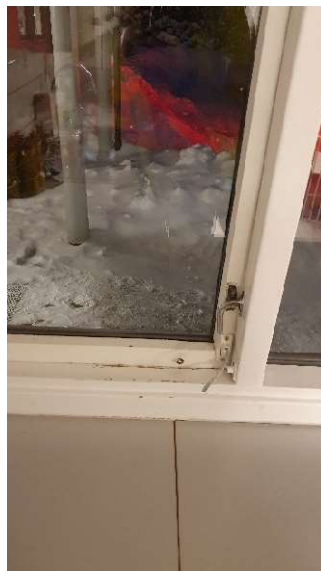
23 Vindu på kjøkken med slitte karmen

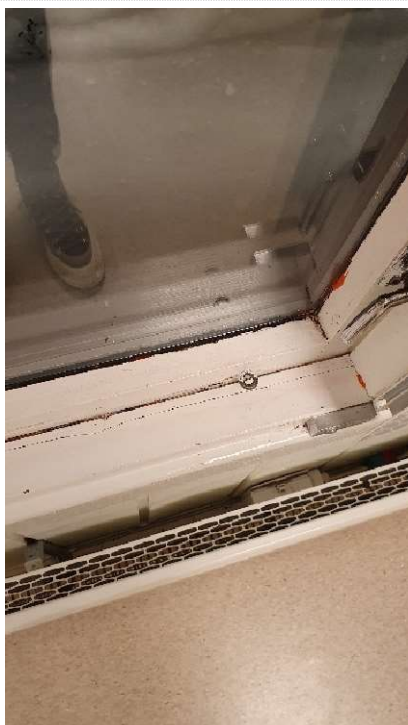
23 Vinduer.

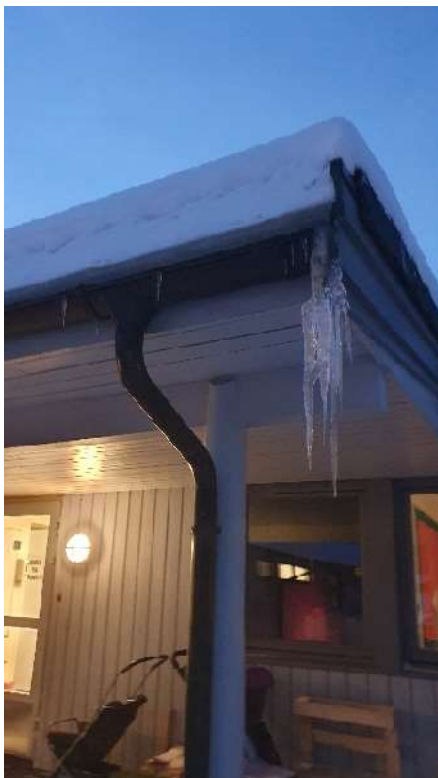
26 Yttertak. Istapper

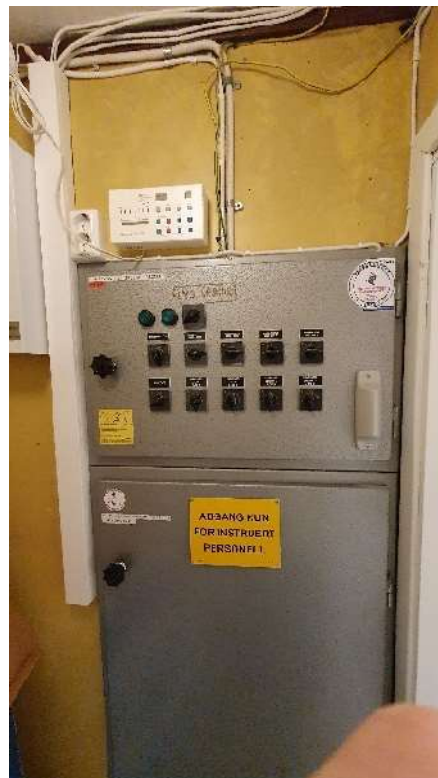
43 Lavspent forsyning.

| Bygn.delsnr. | Bygningsdel | Tilstandsbeskrivelse | TG |
|---|---|---|---|
| 43 | Lavspent forsyning | Elskap framstår med overskredet levealder, men siden elskap var låst kunne det ikke inspiseres. Alder er ukjent, men om teknisk levealder ikke er overskredet, kan det ses bort ifra dette punktet. | 3 |

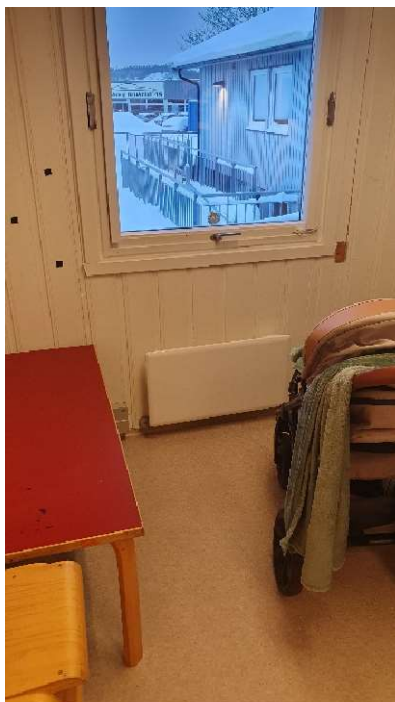
23 Vinduer i barnehage

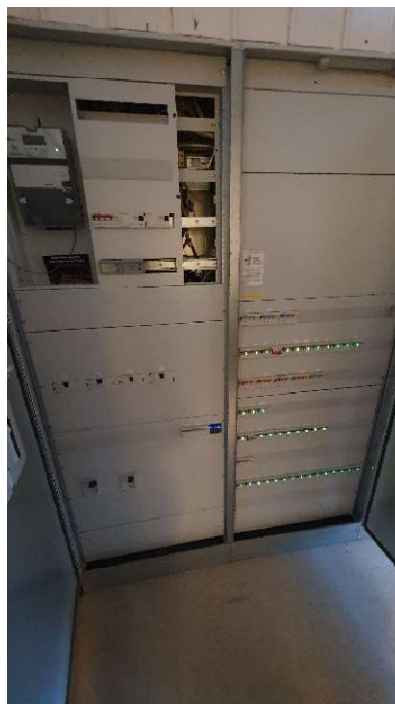
| Bygn.delsnr. | Bygningsdel | Tilstandsbeskrivelse | TG |
|---|---|---|---|
| 43 | Lavspent forsyning | Det var på befaringsdagen ikke lys i gangen og personal meldte om feil med gulvvarme på et rom. To av sikringene i elskapet var nede, men disse var ikke mulig å vippe opp. Det manglet en kursoversikt. Kursoversikten må festes til elskap. | 3 |

43 Lavspent forsyning. Elskap

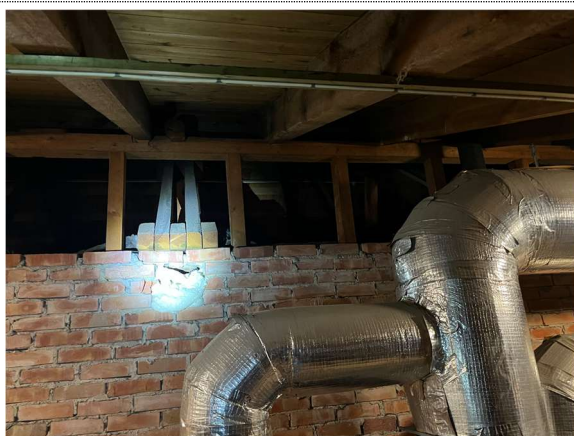
24 Innervegger. Bilde av hull som er fylt med skum på innerveggen på loftet til Gym-bygget.

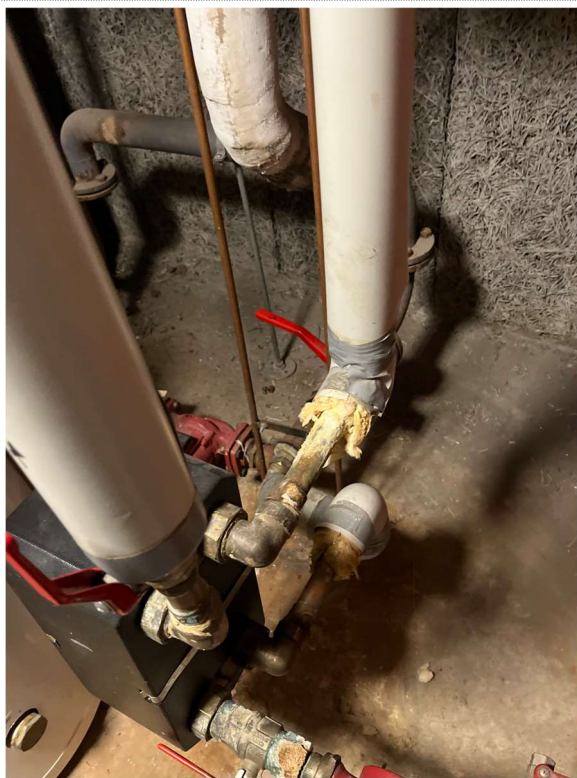
31 Sanitær. Rør må byttes.

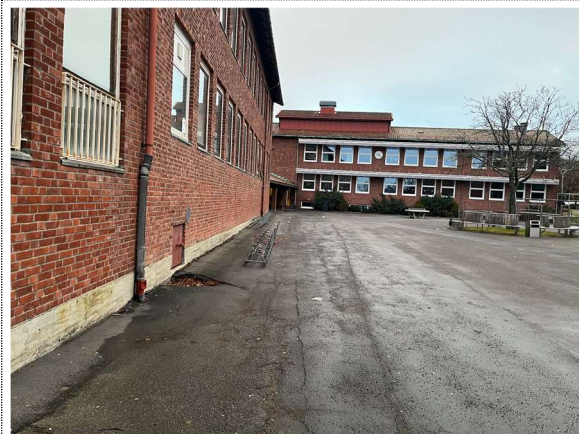
| Bygn.delsnr. | Bygningsdel | Tilstandsbeskrivelse | TG |
|---|---|---|---|
| 71 | Bearbeidet terreng | Terrenget rundt bygg 03 har ikke tilfredsstillende fall fra bygningskropp. Vann renner mot bygning og kan bli stående. Fall på terreng må opparbeides slik at vann ledes til kummer. | 3 |

71 Bearbeidet terreng. Fasaden til bygg 03 har fall mot bygningskropp.

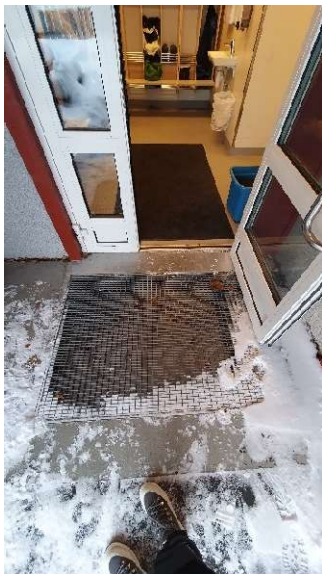
23 Ytterdør.

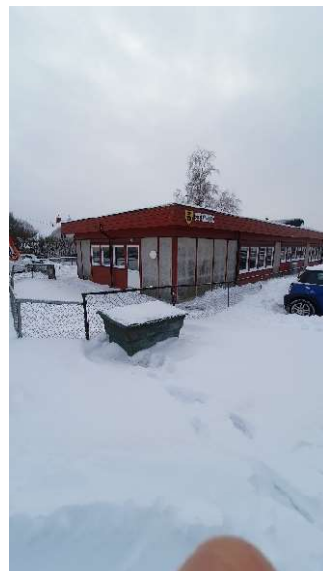
| 76 | Veier og plasser | Det er 26 ansatte ved skolen og elever som kommer med HC-taxi. Skolen er plassert i et boligfelt med begrenset plass til å parkere i gaten. På skolen er det 8 oppstillingsplasser. Det må etableres flere P-plasser for ansatte og besøkende ved skolen. | 3 |

76 Veier og plasser. Få P-plasser langs gjerdet. Flere P-plasser burde etableres på tomten.

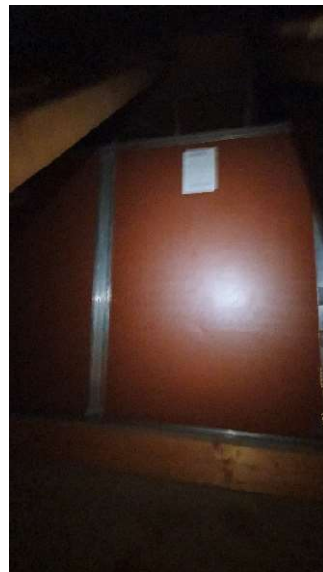
| Bygn.delsnr. | Bygningsdel | Tilstandsbeskrivelse | TG |
|---|---|---|---|
| 36 | Luftbehandling | Ventilasjonsanlegget er fra 1991 og alder er overskredet. Det meldes ikke om problemer med kapasitet eller dårlig luft i skolen. Anlegget har muligens blitt brukt sporadisk de siste | 2<br>eller<br>3 |

| | | 10 årene og dermed forlenget levetiden. Tilstand av ventilasjonsanlegget må rådføres med fagkyndig og byttes ut om nødvendig.<br>Ventilasjonsanlegg var til bemerkning plassert på loft. Her var det svært trangt og mørkt og ble ikke inspisert nøye. | |

36 Luftbehandling. Ventilasjonsanlegg.
